호남고속선 부용터널\_159(14.420~14.430km, S157)

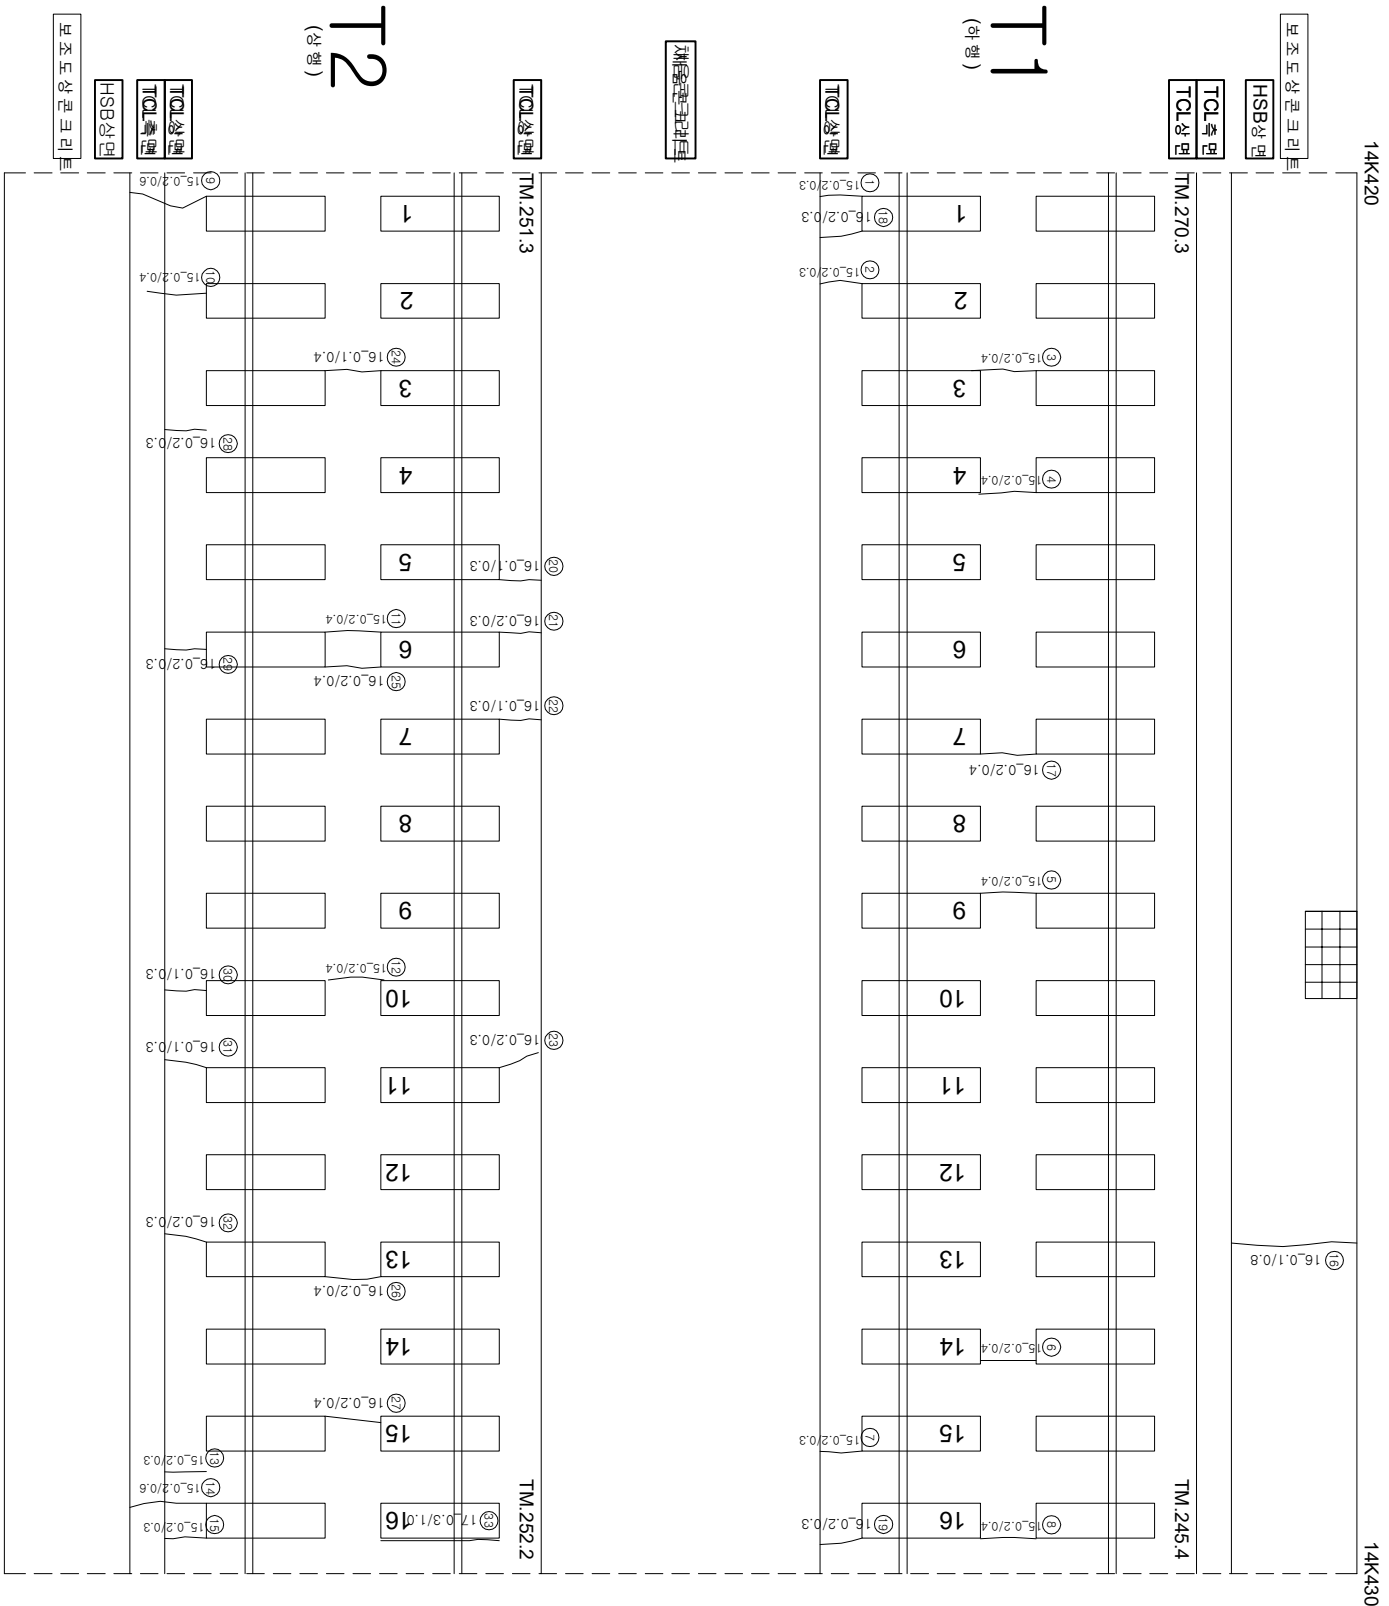
| 연번 | 순상 | 폭 | 연장 | 비고 | 연번 | 순상 | 폭 | 연장 | 비고 |
|---|---|---|---|---|---|---|---|---|---|
| 1 | 균열 | 0.2 mm | 0.3 m | | 56 | | | | |
| 2 | 균열 | 0.2 mm | 0.3 m | | 57 | | | | |
| 3 | 균열 | 0.2 mm | 0.4 m | | 58 | | | | |
| 4 | 균열 | 0.2 mm | 0.4 m | | 59 | | | | |
| 5 | 균열 | 0.2 mm | 0.4 m | | 60 | | | | |
| 6 | 균열 | 0.2 mm | 0.4 m | | 61 | | | | |
| 7 | 균열 | 0.2 mm | 0.3 m | | 62 | | | | |
| 8 | 균열 | 0.2 mm | 0.4 m | | 63 | | | | |
| 9 | 균열 | 0.2 mm | 0.6 m | | 64 | | | | |
| 10 | 균열 | 0.2 mm | 0.4 m | | 65 | | | | |
| 11 | 균열 | 0.2 mm | 0.4 m | | 66 | | | | |
| 12 | 균열 | 0.2 mm | 0.4 m | | 67 | | | | |
| 13 | 균열 | 0.2 mm | 0.3 m | | 68 | | | | |
| 14 | 균열 | 0.2 mm | 0.6 m | | 69 | | | | |
| 15 | 균열 | 0.2 mm | 0.3 m | | 70 | | | | |
| 16 | 균열 | 0.1 mm | 0.8 m | | 71 | | | | |
| 17 | 균열 | 0.2 mm | 0.4 m | | 72 | | | | |
| 18 | 균열 | 0.2 mm | 0.3 m | | 73 | | | | |
| 19 | 균열 | 0.2 mm | 0.3 m | | 74 | | | | |
| 20 | 균열 | 0.1 mm | 0.3 m | | 75 | | | | |
| 21 | 균열 | 0.2 mm | 0.3 m | | 76 | | | | |
| 22 | 균열 | 0.1 mm | 0.3 m | | 77 | | | | |
| 23 | 균열 | 0.2 mm | 0.3 m | | 78 | | | | |
| 24 | 균열 | 0.1 mm | 0.4 m | | 79 | | | | |
| 25 | 균열 | 0.2 mm | 0.4 m | | 80 | | | | |
| 26 | 균열 | 0.2 mm | 0.4 m | | 81 | | | | |
| 27 | 균열 | 0.2 mm | 0.4 m | | 82 | | | | |
| 28 | 균열 | 0.2 mm | 0.3 m | | 83 | | | | |
| 29 | 균열 | 0.2 mm | 0.3 m | | 84 | | | | |
| 30 | 균열 | 0.1 mm | 0.3 m | | 85 | | | | |
| 31 | 균열 | 0.1 mm | 0.3 m | | 86 | | | | |
| 32 | 균열 | 0.2 mm | 0.3 m | | 87 | | | | |
| 33 | 경계부 균열 | 0.3 mm | 1.0 m | 신규 | 88 | | | | |
