호남고속선 부용터널\_107(13.900~13.911km, S105)

| 시 | 행 | 사 | 용 | 역 | 영 | 사 | 단 | | 영 |
|---|---|---|---|---|---|---|---|---|---|
| KORAIL<br>KOREA RAILROAD | 한국철도공사 | 2017년도 호남고속선 오송-광주승정간 콘크리트케도 점검용역 | (주) 한국구조물안전연구원<br>(주) 한국도로안전연구원<br>(재) 한국건설품질연구원 | 이 복 영 | 간 원 강<br>김 경 기<br>문 준 기 | 영 | 0220 (0.3mm이하 : 흑색) | 점도도상판리 | 재료판리 |

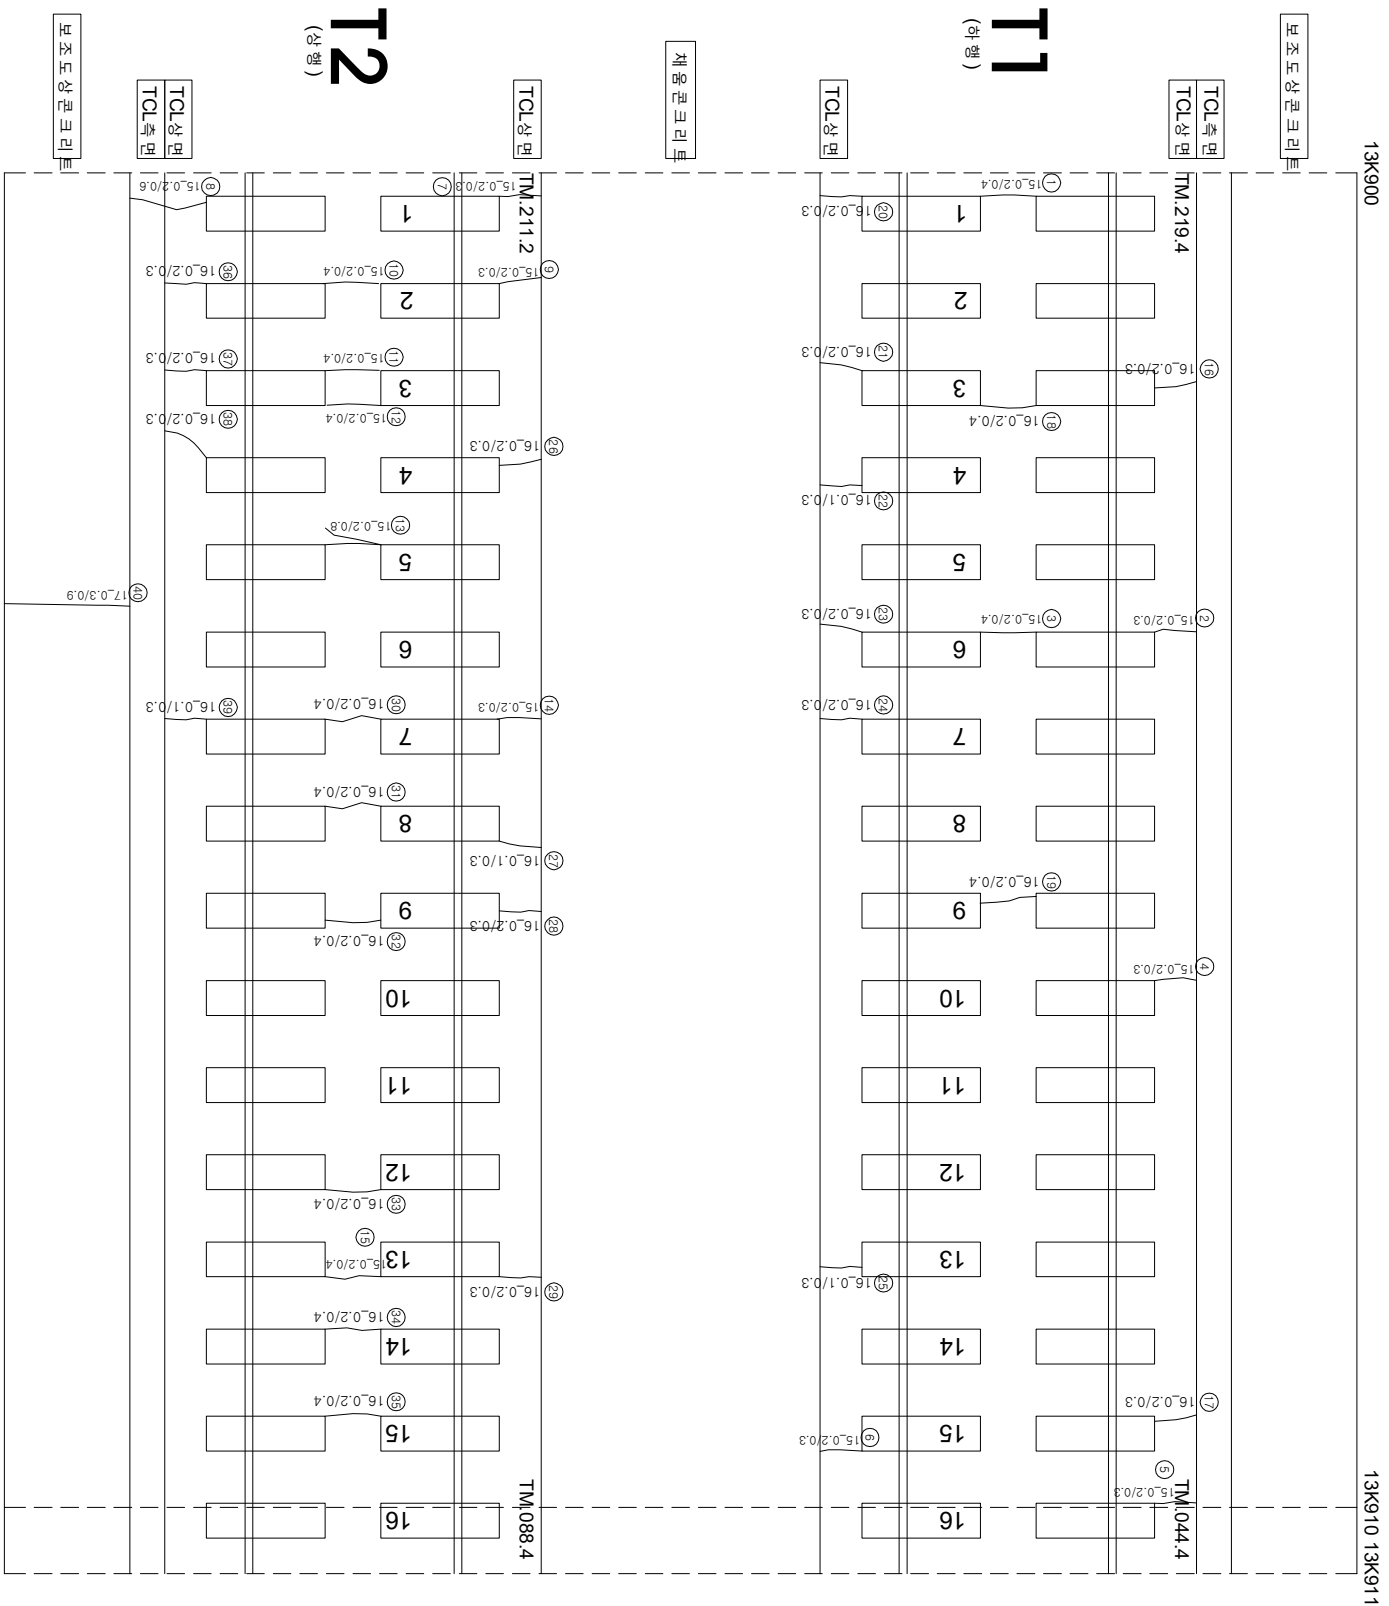
| 연번 | 순상 | 폭 | 연장 | 비고 | 연번 | 순상 | 폭 | 연장 | 비고 |
|---|---|---|---|---|---|---|---|---|---|
| 1 | 균열 | 0.2 | 0.4 | m | 56 | | | | |
| 2 | 균열 | 0.2 | 0.3 | m | 57 | | | | |
| 3 | 균열 | 0.2 | 0.4 | m | 58 | | | | |
| 4 | 균열 | 0.2 | 0.3 | m | 59 | | | | |
| 5 | 균열 | 0.2 | 0.3 | m | 60 | | | | |
| 6 | 균열 | 0.2 | 0.3 | m | 61 | | | | |
| 7 | 균열 | 0.2 | 0.3 | m | 62 | | | | |
| 8 | 균열 | 0.2 | 0.6 | m | 63 | | | | |
| 9 | 균열 | 0.2 | 0.3 | m | 64 | | | | |
| 10 | 균열 | 0.2 | 0.4 | m | 65 | | | | |
| 11 | 균열 | 0.2 | 0.4 | m | 66 | | | | |
| 12 | 균열 | 0.2 | 0.4 | m | 67 | | | | |
| 13 | 균열 | 0.2 | 0.8 | m | 68 | | | | |
| 14 | 균열 | 0.2 | 0.3 | m | 69 | | | | |
| 15 | 균열 | 0.2 | 0.4 | m | 70 | | | | |
| 16 | 균열 | 0.2 | 0.3 | m | 71 | | | | |
| 17 | 균열 | 0.2 | 0.3 | m | 72 | | | | |
| 18 | 균열 | 0.2 | 0.4 | m | 73 | | | | |
| 19 | 균열 | 0.2 | 0.4 | m | 74 | | | | |
| 20 | 균열 | 0.2 | 0.3 | m | 75 | | | | |
| 21 | 균열 | 0.2 | 0.3 | m | 76 | | | | |
| 22 | 균열 | 0.1 | 0.3 | m | 77 | | | | |
| 23 | 균열 | 0.2 | 0.3 | m | 78 | | | | |
| 24 | 균열 | 0.2 | 0.3 | m | 79 | | | | |
| 25 | 균열 | 0.1 | 0.3 | m | 80 | | | | |
| 26 | 균열 | 0.2 | 0.3 | m | 81 | | | | |
| 27 | 균열 | 0.1 | 0.3 | m | 82 | | | | |
| 28 | 균열 | 0.2 | 0.3 | m | 83 | | | | |
| 29 | 균열 | 0.2 | 0.3 | m | 84 | | | | |
| 30 | 균열 | 0.2 | 0.4 | m | 85 | | | | |
| 31 | 균열 | 0.2 | 0.4 | m | 86 | | | | |
| 32 | 균열 | 0.2 | 0.4 | m | 87 | | | | |
| 33 | 균열 | 0.2 | 0.4 | m | 88 | | | | |
| 34 | 균열 | 0.2 | 0.4 | m | 89 | | | | |
| 35 | 균열 | 0.2 | 0.4 | m | 90 | | | | |
| 36 | 균열 | 0.2 | 0.3 | m | 91 | | | | |
| 37 | 균열 | 0.2 | 0.3 | m | 92 | | | | |
| 38 | 균열 | 0.2 | 0.3 | m | 93 | | | | |
| 39 | 균열 | 0.1 | 0.3 | m | 94 | | | | |
| 40 | 균열 | 0.3 | 0.9 | m | 95 | | | | |
