호남고속선 부용터널-163(14.460~14.466km, S161)

| 시 | 행 | 사 | 용 | 역 | 영 | 사 | 단 | | 영 |
|---|---|---|---|---|---|---|---|---|---|
| KORAIL<br>KOREA RAILROAD | 한국철도공사 | 2017년도 호남고속선 오송-광주승정간 콘크리트케도 점검용역 | (주) 한국구조물안전연구원<br>(주) 한국도로안전연구원<br>(재) 한국건설품질연구원 | 이 복 영 | 간 원 강<br>김 경 기<br>문 준 기 | 영 | 0220 (0.3mm이하 : 흑색) | 점도도상판리 | 재료판리 |

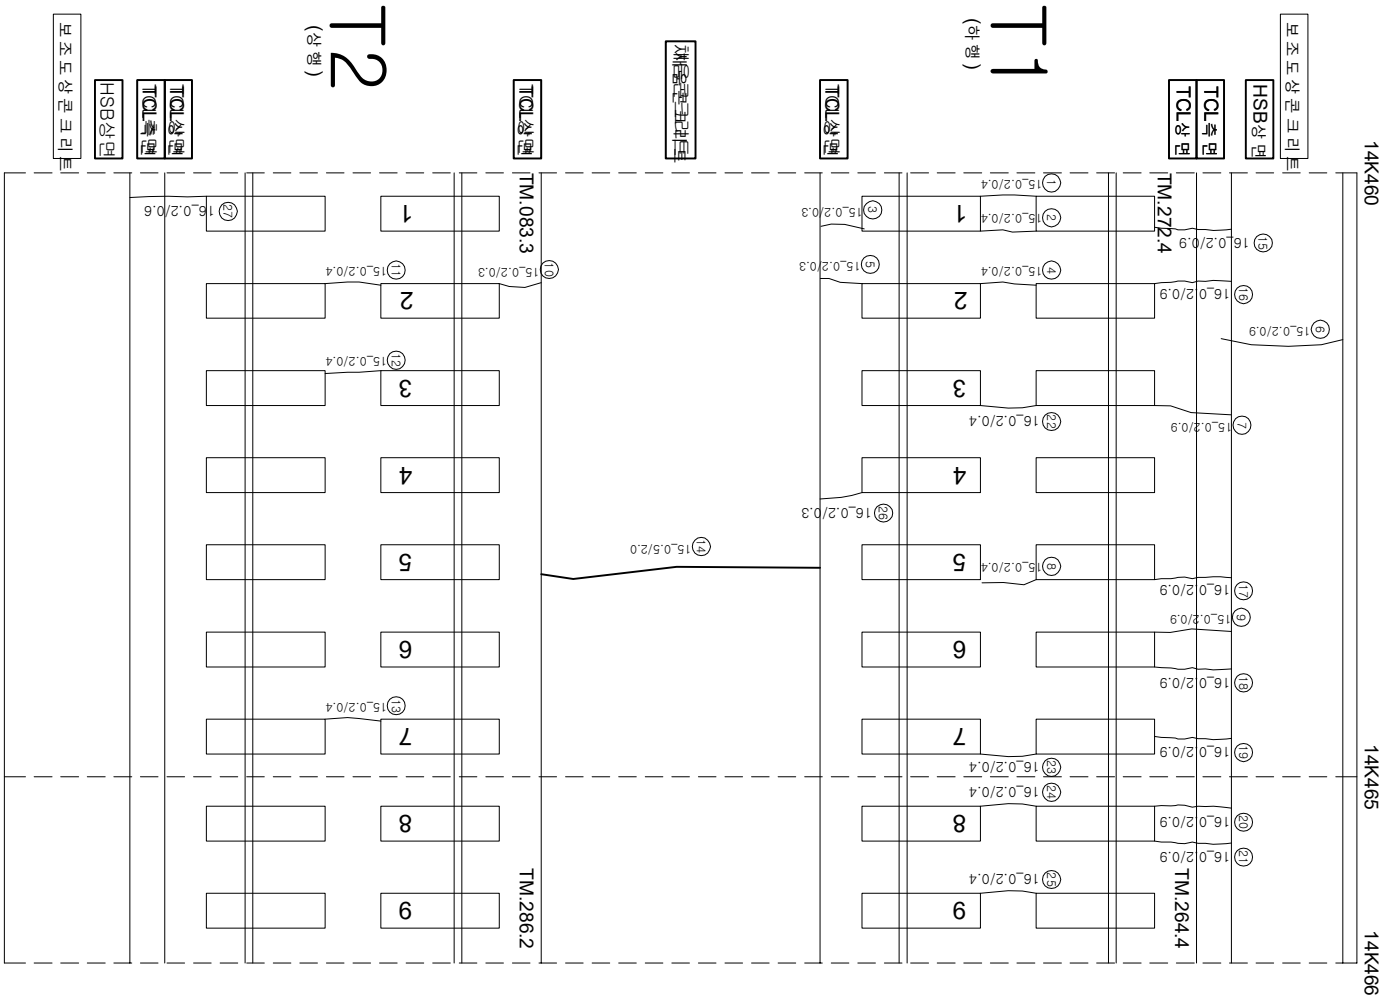
| 연번 | 순상 | 폭 | 연장 | 비고 | 연번 | 순상 | 폭 | 연장 | 비고 |
|---|---|---|---|---|---|---|---|---|---|
| 1 | 균열 | 0.2 | 0.4 | m | 56 | | | | |
| 2 | 균열 | 0.2 | 0.4 | m | 57 | | | | |
| 3 | 균열 | 0.2 | 0.3 | m | 58 | | | | |
| 4 | 균열 | 0.2 | 0.4 | m | 59 | | | | |
| 5 | 균열 | 0.2 | 0.3 | m | 60 | | | | |
| 6 | 균열 | 0.2 | 0.9 | m | 61 | | | | |
| 7 | 균열(변경) | 0.2 | 0.9 | m | 62 | | | | |
| 8 | 균열 | 0.2 | 0.4 | m | 63 | | | | |
| 9 | 균열(변경) | 0.2 | 0.9 | m | 64 | | | | |
| 10 | 균열 | 0.2 | 0.3 | m | 65 | | | | |
| 11 | 균열 | 0.2 | 0.4 | m | 66 | | | | |
| 12 | 균열 | 0.2 | 0.4 | m | 67 | | | | |
| 13 | 균열 | 0.2 | 0.4 | m | 68 | | | | |
| 14 | 균열 | 0.5 | 2.0 | m | 69 | | | | |
| 15 | 균열 | 0.2 | 0.9 | m | 70 | | | | |
| 16 | 균열 | 0.2 | 0.9 | m | 71 | | | | |
| 17 | 균열 | 0.2 | 0.9 | m | 72 | | | | |
| 18 | 균열 | 0.2 | 0.9 | m | 73 | | | | |
| 19 | 균열 | 0.2 | 0.9 | m | 74 | | | | |
| 20 | 균열 | 0.2 | 0.9 | m | 75 | | | | |
| 21 | 균열 | 0.2 | 0.9 | m | 76 | | | | |
| 22 | 균열 | 0.2 | 0.4 | m | 77 | | | | |
| 23 | 균열 | 0.2 | 0.4 | m | 78 | | | | |
| 24 | 균열 | 0.2 | 0.4 | m | 79 | | | | |
| 25 | 균열 | 0.2 | 0.4 | m | 80 | | | | |
| 26 | 균열 | 0.2 | 0.3 | m | 81 | | | | |
| 27 | 균열 | 0.2 | 0.4 | m | 82 | | | | |
