호남고속선 부용터널-166(14.486~14.492km, S164)

| 시 | 행 | 사 | 용 | 역 | 영 | 사 | 단 | | 영 |
|---|---|---|---|---|---|---|---|---|---|
| KORAIL<br>KOREA RAILROAD | 한국철도공사 | 2017년도 호남고속선 오송-광주승정간 콘크리트케도 점검용역 | (주) 한국구조물안전연구원<br>(주) 한국도로안전연구원<br>(재) 한국건설품질연구원 | 이 복 영 | 간 원 강<br>김 경 기<br>문 준 기 | 영 | 0220 (0.3mm이하 : 흑색) | 점도도상판리 | 재료판리 |

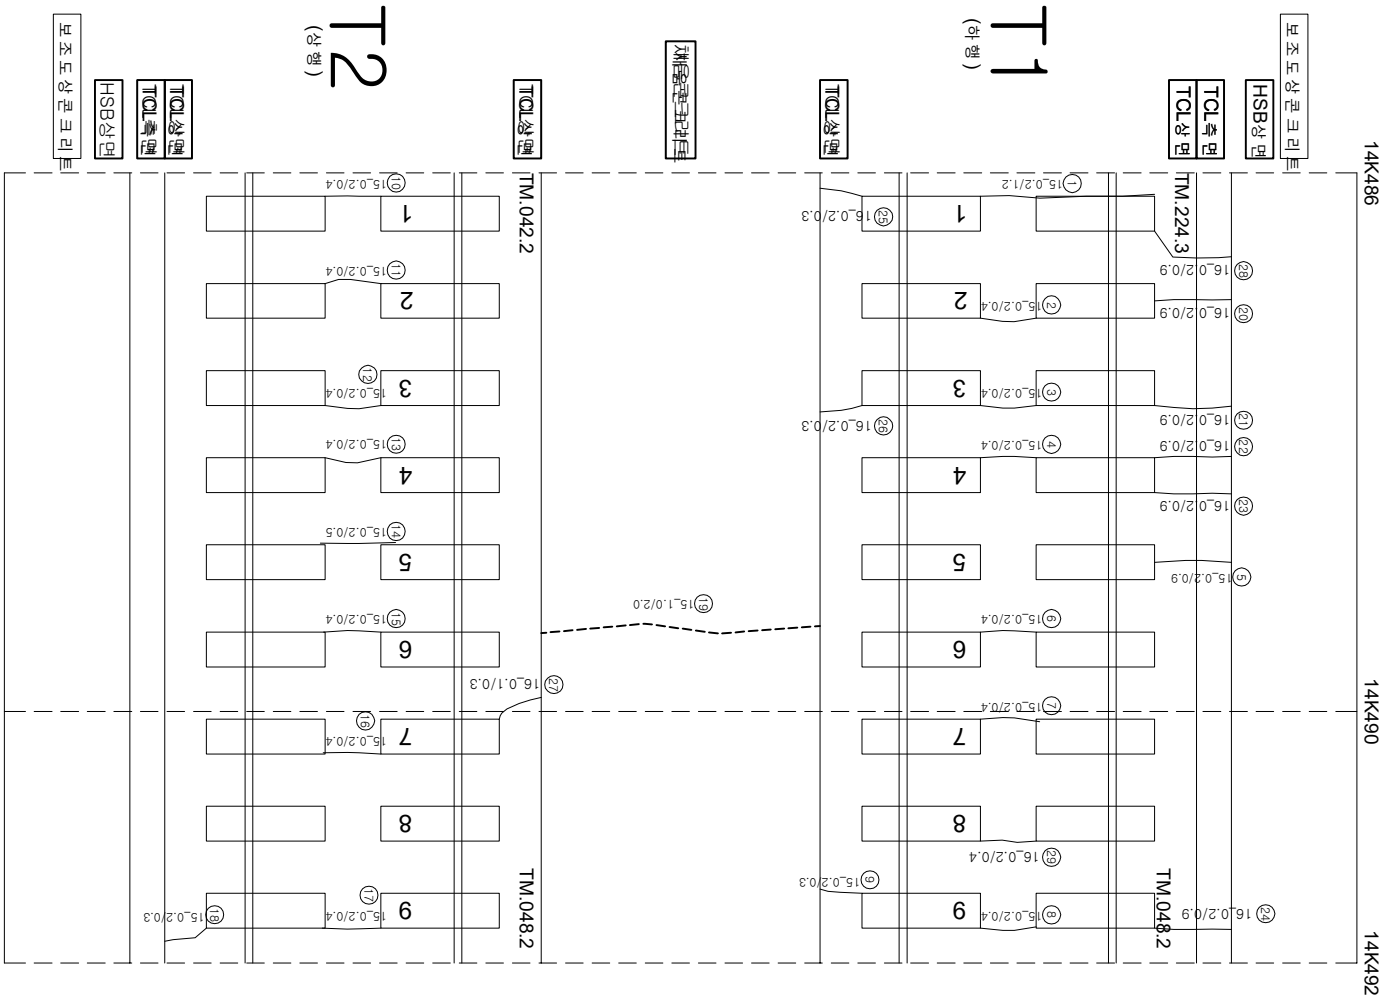
| 연번 | 산선 | 폭 | 연장 | 비고 | 연번 | 산선 | 폭 | 연장 | 비고 |
|---|---|---|---|---|---|---|---|---|---|
| 1 | 균열 | 0.2 mm | 12 m | | 56 | | | | |
| 2 | 균열 | 0.2 mm | 0.4 m | | 57 | | | | |
| 3 | 균열 | 0.2 mm | 0.4 m | | 58 | | | | |
| 4 | 균열 | 0.2 mm | 0.4 m | | 59 | | | | |
| 5 | 균열 | 0.2 mm | 0.9 m | | 60 | | | | |
| 6 | 균열 | 0.2 mm | 0.4 m | | 61 | | | | |
| 7 | 균열 | 0.2 mm | 0.4 m | | 62 | | | | |
| 8 | 균열 | 0.2 mm | 0.4 m | | 63 | | | | |
| 9 | 균열 | 0.2 mm | 0.3 m | | 64 | | | | |
| 10 | 균열 | 0.2 mm | 0.4 m | | 65 | | | | |
| 11 | 균열 | 0.2 mm | 0.4 m | | 66 | | | | |
| 12 | 균열 | 0.2 mm | 0.4 m | | 67 | | | | |
| 13 | 균열 | 0.2 mm | 0.4 m | | 68 | | | | |
| 14 | 균열 | 0.2 mm | 0.5 m | | 69 | | | | |
| 15 | 균열 | 0.2 mm | 0.4 m | | 70 | | | | |
| 16 | 균열 | 0.2 mm | 0.4 m | | 71 | | | | |
| 17 | 균열 | 0.2 mm | 0.4 m | | 72 | | | | |
| 18 | 균열 | 0.2 mm | 0.3 m | | 73 | | | | |
| 19 | 균열 | 10 mm | 2.0 m | | 74 | | | | |
| 20 | 균열 | 0.2 mm | 0.9 m | | 75 | | | | |
| 21 | 균열 | 0.2 mm | 0.9 m | | 76 | | | | |
| 22 | 균열 | 0.2 mm | 0.9 m | | 77 | | | | |
| 23 | 균열 | 0.2 mm | 0.9 m | | 78 | | | | |
| 24 | 균열 | 0.2 mm | 0.9 m | | 79 | | | | |
| 25 | 균열 | 0.2 mm | 0.3 m | | 80 | | | | |
| 26 | 균열 | 0.2 mm | 0.3 m | | 81 | | | | |
| 27 | 균열 | 0.1 mm | 0.3 m | | 82 | | | | |
| 28 | 균열 | 0.2 mm | 0.9 m | | 83 | | | | |
| 29 | 균열 | 0.2 mm | 0.4 m | | 84 | | | | |
