호남고속선 부용터널-109(13.921~13.930km, S107)

| 시 | 행 사 | 영 역 | 영 역 | 영 역 | 사 | 과 일 | | 장 소 | 구 간 | 기 |
|---|---|---|---|---|---|---|---|---|---|---|
| KORAIL<br>KOREA RAILROAD | 한국철도공사 | 2017년도 호남고속선 오송-광주승정간 콘크리트캐드 점검공역 | (주) 한국구조물안전연구원<br>(주) 한국도로안전연구원<br>(재) 한국건설품질연구원 | 이 복 영 | 김 윤 강<br>김 경 기<br>문 준 기 | 관 | 관 | 관 | 관 | 관 |

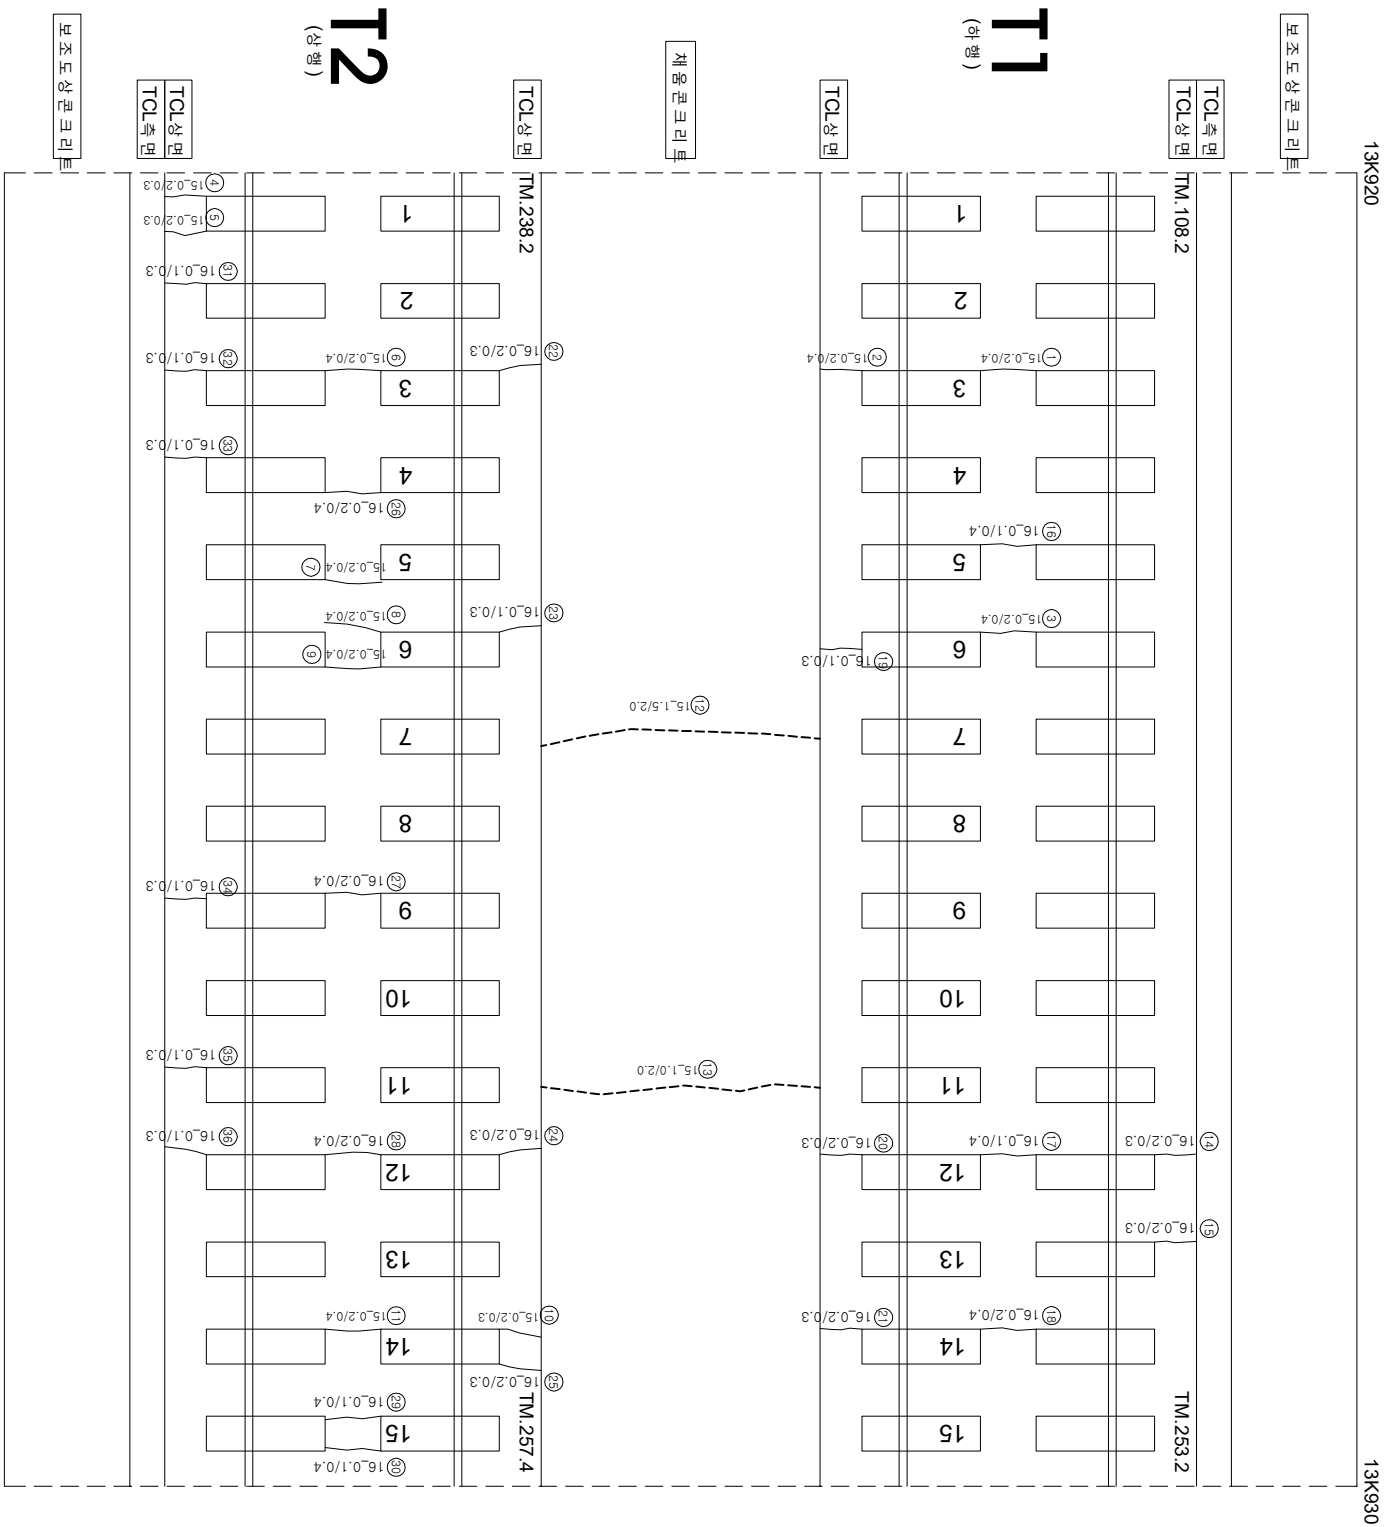
| 연번 | 순상 | 폭 | 연장 | 비고 | 연번 | 순상 | 폭 | 연장 | 비고 |
|---|---|---|---|---|---|---|---|---|---|
| 1 | 군열 0.2 | mm | 0.4 m | | 56 | | | | |
| 2 | 군열 0.2 | mm | 0.4 m | | 57 | | | | |
| 3 | 군열 0.2 | mm | 0.4 m | | 58 | | | | |
| 4 | 군열 0.2 | mm | 0.3 m | | 59 | | | | |
| 5 | 군열 0.2 | mm | 0.3 m | | 60 | | | | |
| 6 | 군열 0.2 | mm | 0.4 m | | 61 | | | | |
| 7 | 군열 0.2 | mm | 0.4 m | | 62 | | | | |
| 8 | 군열 0.2 | mm | 0.4 m | | 63 | | | | |
| 9 | 군열 0.2 | mm | 0.4 m | | 64 | | | | |
| 10 | 군열 0.2 | mm | 0.3 m | | 65 | | | | |
| 11 | 군열 0.2 | mm | 0.4 m | | 66 | | | | |
| 12 | 군열 1.5 | mm | 2.0 m | | 67 | | | | |
| 13 | 군열 1.0 | mm | 2.0 m | | 68 | | | | |
| 14 | 군열 0.2 | mm | 0.3 m | | 69 | | | | |
| 15 | 군열 0.2 | mm | 0.3 m | | 70 | | | | |
| 16 | 군열 0.1 | mm | 0.4 m | | 71 | | | | |
| 17 | 군열 0.1 | mm | 0.4 m | | 72 | | | | |
| 18 | 군열 0.2 | mm | 0.4 m | | 73 | | | | |
| 19 | 군열 0.1 | mm | 0.3 m | | 74 | | | | |
| 20 | 군열 0.2 | mm | 0.3 m | | 75 | | | | |
| 21 | 군열 0.2 | mm | 0.3 m | | 76 | | | | |
| 22 | 군열 0.2 | mm | 0.3 m | | 77 | | | | |
| 23 | 군열 0.1 | mm | 0.3 m | | 78 | | | | |
| 24 | 군열 0.2 | mm | 0.3 m | | 79 | | | | |
| 25 | 군열 0.2 | mm | 0.3 m | | 80 | | | | |
| 26 | 군열 0.2 | mm | 0.4 m | | 81 | | | | |
| 27 | 군열 0.2 | mm | 0.4 m | | 82 | | | | |
| 28 | 군열 0.2 | mm | 0.4 m | | 83 | | | | |
| 29 | 군열 0.1 | mm | 0.4 m | | 84 | | | | |
| 30 | 군열 0.1 | mm | 0.4 m | | 85 | | | | |
| 31 | 군열 0.1 | mm | 0.3 m | | 86 | | | | |
| 32 | 군열 0.1 | mm | 0.3 m | | 87 | | | | |
| 33 | 군열 0.1 | mm | 0.3 m | | 88 | | | | |
| 34 | 군열 0.1 | mm | 0.3 m | | 89 | | | | |
| 35 | 군열 0.1 | mm | 0.3 m | | 90 | | | | |
| 36 | 군열 0.1 | mm | 0.3 m | | 91 | | | | |
