호남고속선\_부용교\_토공노반\_20(15.080~15.090km, L=10m)

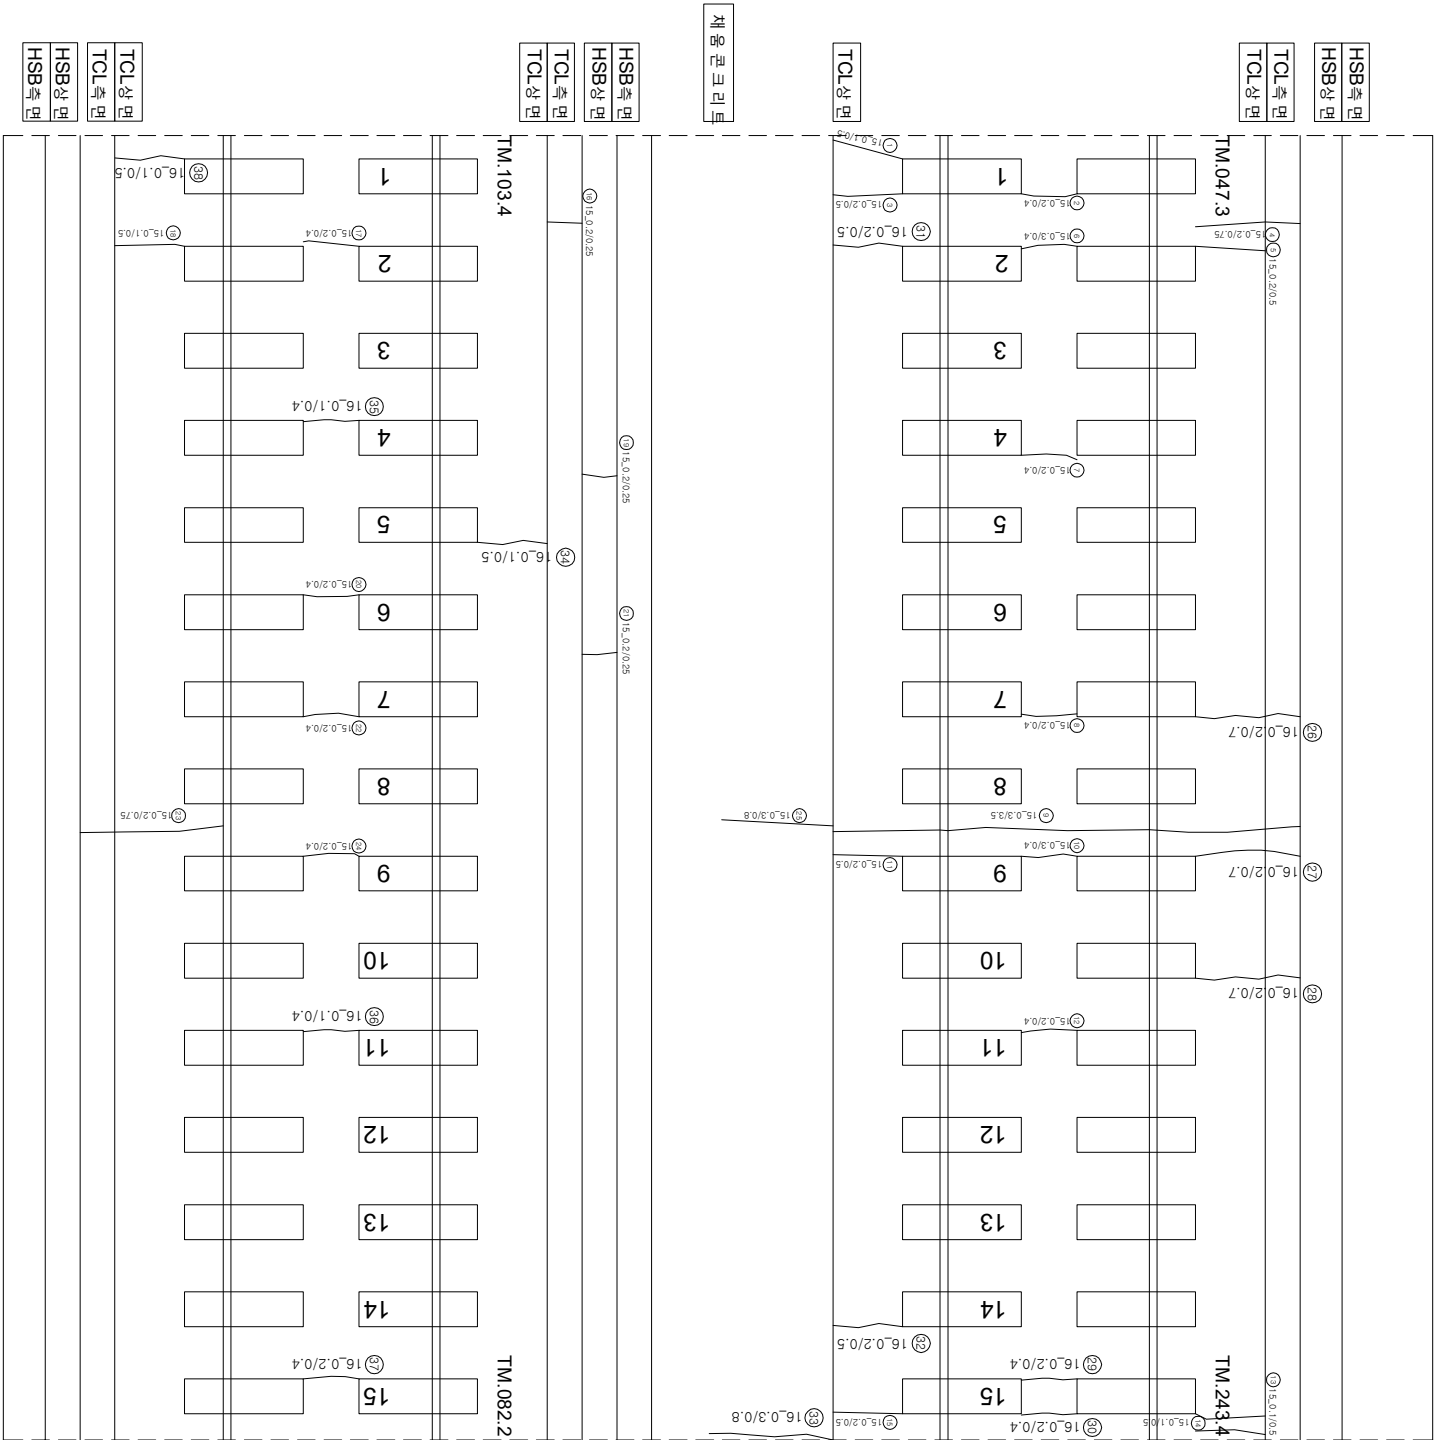
| 연번 | 순상 | 폭 | 연장 | 비고 | 연번 | 순상 | 폭 | 연장 | 비고 |
|---|---|---|---|---|---|---|---|---|---|
| 1 | 균열 0.1 mm | 0.5 m | m | | 56 | | | | |
| 2 | 균열 0.2 mm | 0.4 m | m | | 57 | | | | |
| 3 | 균열 0.2 mm | 0.5 m | m | | 58 | | | | |
| 4 | 균열 0.2 mm | 0.8 m | m | | 59 | | | | |
| 5 | 균열 0.2 mm | 0.5 m | m | | 60 | | | | |
| 6 | 균열 0.3 mm | 0.4 m | m | | 61 | | | | |
| 7 | 균열 0.2 mm | 0.4 m | m | | 62 | | | | |
| 8 | 균열 0.2 mm | 0.4 m | m | | 63 | | | | |
| 9 | 균열(잔상) 0.3 mm | 3.5 m | m | | 64 | | | | |
| 10 | 균열 0.3 mm | 0.4 m | m | | 65 | | | | |
| 11 | 균열 0.2 mm | 0.5 m | m | | 66 | | | | |
| 12 | 균열 0.2 mm | 0.4 m | m | | 67 | | | | |
| 13 | 균열 0.1 mm | 0.5 m | m | | 68 | | | | |
| 14 | 균열 0.1 mm | 0.5 m | m | | 69 | | | | |
| 15 | 균열 0.2 mm | 0.5 m | m | | 70 | | | | |
| 16 | 균열 0.2 mm | 0.3 m | m | | 71 | | | | |
| 17 | 균열 0.2 mm | 0.4 m | m | | 72 | | | | |
| 18 | 균열 0.1 mm | 0.5 m | m | | 73 | | | | |
| 19 | 균열 0.2 mm | 0.3 m | m | | 74 | | | | |
| 20 | 균열 0.2 mm | 0.4 m | m | | 75 | | | | |
| 21 | 균열 0.2 mm | 0.3 m | m | | 76 | | | | |
| 22 | 균열 0.2 mm | 0.4 m | m | | 77 | | | | |
| 23 | 균열 0.2 mm | 0.8 m | m | | 78 | | | | |
| 24 | 균열 0.2 mm | 0.4 m | m | | 79 | | | | |
| 25 | 균열 0.3 mm | 0.8 m | m | | 80 | | | | |
| 26 | 균열 0.2 mm | 0.7 m | m | | 81 | | | | |
| 27 | 균열 0.2 mm | 0.7 m | m | | 82 | | | | |
| 28 | 균열 0.2 mm | 0.7 m | m | | 83 | | | | |
| 29 | 균열 0.2 mm | 0.4 m | m | | 84 | | | | |
| 30 | 균열 0.2 mm | 0.4 m | m | | 85 | | | | |
| 31 | 균열 0.2 mm | 0.5 m | m | | 86 | | | | |
| 32 | 균열 0.2 mm | 0.5 m | m | | 87 | | | | |
| 33 | 균열 0.3 mm | 0.8 m | m | | 88 | | | | |
| 34 | 균열 0.1 mm | 0.5 m | m | | 89 | | | | |
| 35 | 균열 0.1 mm | 0.4 m | m | | 90 | | | | |
| 36 | 균열 0.1 mm | 0.4 m | m | | 91 | | | | |
| 37 | 균열 0.2 mm | 0.4 m | m | | 92 | | | | |
| 38 | 균열 0.1 mm | 0.5 m | m | | 93 | | | | |
