화남고수면-포용포-토양노반-5(14.930~14.940km, L=10m)

| 한국철도공사<br>KOREA RAILROAD | 2017년도 한남고속선 오송-광주승강간 콘크리트케도 정검영역 | (주) 한국구조물안전연구원<br>(주) 한국국토안전연구원<br>(재) 한국건설품질연구원 | 이력영<br>김정기<br>윤석기 | 구간 | 구간 | 구간 | 구간 | 구간 | 구간 |

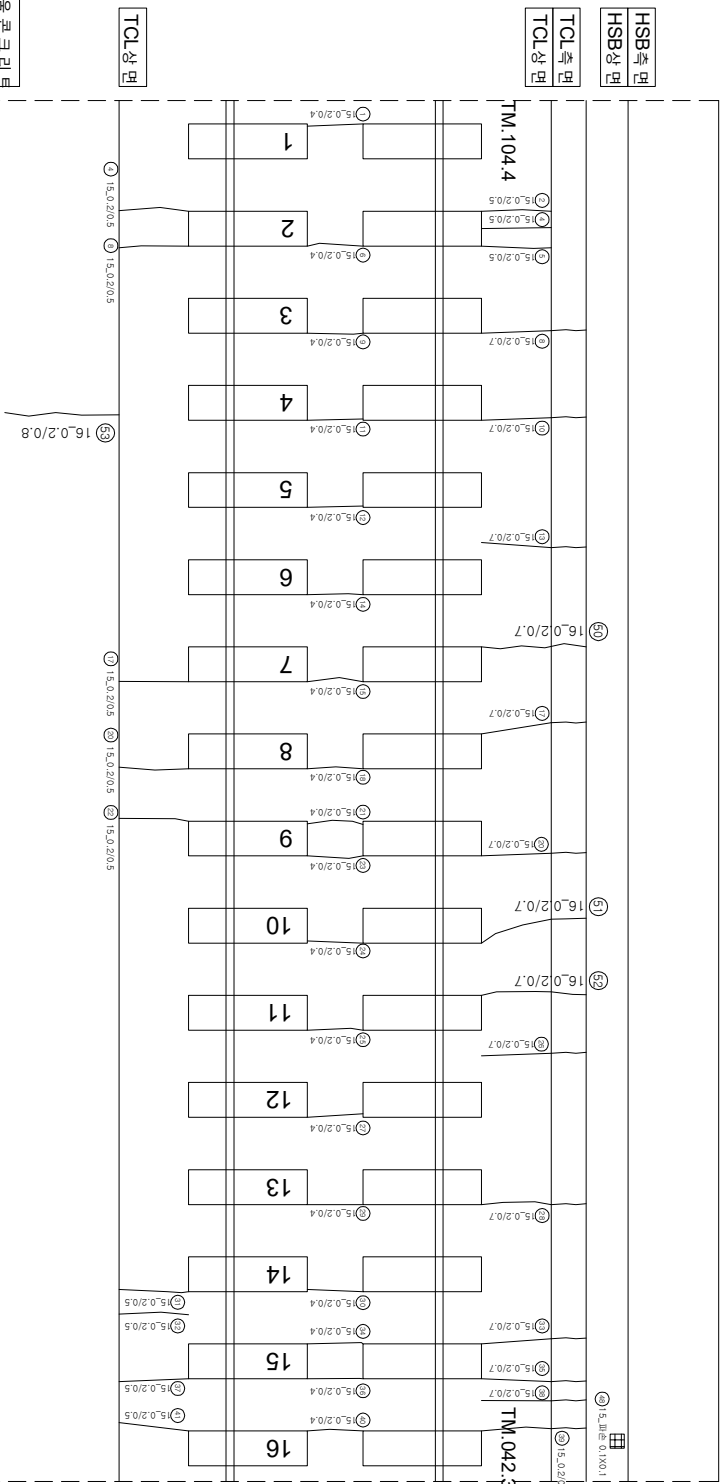
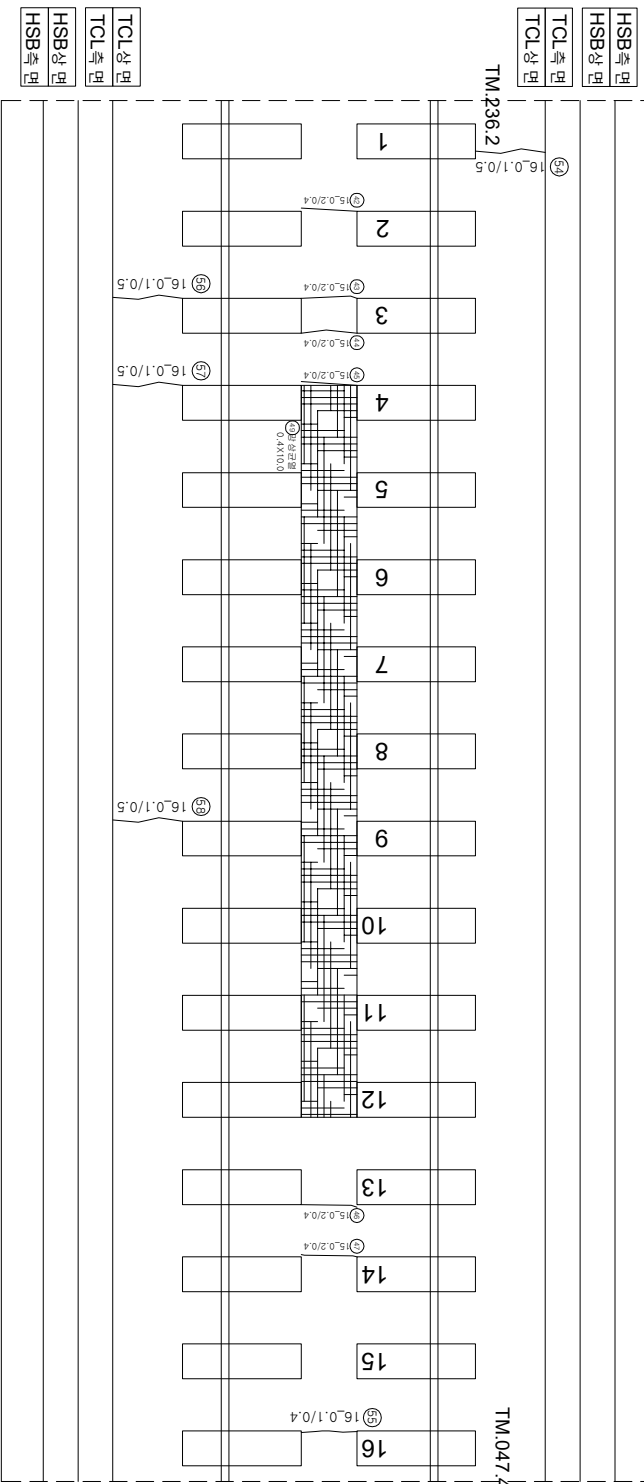
| 연번 | 순상 | 폭 | 연장 | 비고 | 연번 | 순상 | 폭 | 연장 | 비고 |
|---|---|---|---|---|---|---|---|---|---|
| 1 | 균열 | 0.2 mm | 0.4 m | | 56 | 균열 | 0.1 mm | 0.5 m | |
| 2 | 균열 | 0.2 mm | 0.5 m | | 57 | 균열 | 0.1 mm | 0.5 m | |
| 3 | 균열 | 0.2 mm | 0.5 m | | 58 | 균열 | 0.1 mm | 0.5 m | |
| 4 | 균열 | 0.2 mm | 0.5 m | | 59 | | | | |
| 5 | 균열 | 0.2 mm | 0.5 m | | 60 | | | | |
| 6 | 균열 | 0.2 mm | 0.4 m | | 61 | | | | |
| 7 | 균열 | 0.2 mm | 0.5 m | | 62 | | | | |
| 8 | 균열(비정) | 0.2 mm | 0.7 m | | 63 | | | | |
| 9 | 균열 | 0.2 mm | 0.4 m | | 64 | | | | |
| 10 | 균열(비정) | 0.2 mm | 0.7 m | | 65 | | | | |
| 11 | 균열 | 0.2 mm | 0.4 m | | 66 | | | | |
| 12 | 균열 | 0.2 mm | 0.4 m | | 67 | | | | |
| 13 | 균열(비정) | 0.2 mm | 0.7 m | | 68 | | | | |
| 14 | 균열 | 0.2 mm | 0.4 m | | 69 | | | | |
| 15 | 균열 | 0.2 mm | 0.4 m | | 70 | | | | |
| 16 | 균열 | 0.2 mm | 0.5 m | | 71 | | | | |
| 17 | 균열(비정) | 0.2 mm | 0.7 m | | 72 | | | | |
| 18 | 균열 | 0.2 mm | 0.4 m | | 73 | | | | |
| 19 | 균열 | 0.2 mm | 0.5 m | | 74 | | | | |
| 20 | 균열 | 0.2 mm | 0.7 m | | 75 | | | | |
| 21 | 균열 | 0.2 mm | 0.4 m | | 76 | | | | |
| 22 | 균열 | 0.2 mm | 0.5 m | | 77 | | | | |
| 23 | 균열 | 0.2 mm | 0.4 m | | 78 | | | | |
| 24 | 균열 | 0.2 mm | 0.4 m | | 79 | | | | |
| 25 | 균열 | 0.2 mm | 0.4 m | | 80 | | | | |
| 26 | 균열(비정) | 0.2 mm | 0.7 m | | 81 | | | | |
| 27 | 균열 | 0.2 mm | 0.4 m | | 82 | | | | |
| 28 | 균열(비정) | 0.2 mm | 0.7 m | | 83 | | | | |
| 29 | 균열 | 0.2 mm | 0.4 m | | 84 | | | | |
| 30 | 균열 | 0.2 mm | 0.4 m | | 85 | | | | |
| 31 | 균열 | 0.2 mm | 0.5 m | | 86 | | | | |
| 32 | 균열 | 0.2 mm | 0.5 m | | 87 | | | | |
| 33 | 균열(비정) | 0.2 mm | 0.7 m | | 88 | | | | |
| 34 | 균열 | 0.2 mm | 0.4 m | | 89 | | | | |
| 35 | 균열(비정) | 0.2 mm | 0.7 m | | 90 | | | | |
| 36 | 균열 | 0.2 mm | 0.4 m | | 91 | | | | |
| 37 | 균열 | 0.2 mm | 0.5 m | | 92 | | | | |
| 38 | 균열(비정) | 0.2 mm | 0.7 m | | 93 | | | | |
| 39 | 균열(비정) | 0.2 mm | 0.7 m | | 94 | | | | |
| 40 | 균열 | 0.2 mm | 0.4 m | | 95 | | | | |
| 41 | 균열 | 0.2 mm | 0.5 m | | 96 | | | | |
| 42 | 균열 | 0.2 mm | 0.4 m | | 97 | | | | |
| 43 | 균열 | 0.2 mm | 0.4 m | | 98 | | | | |
| 44 | 균열 | 0.2 mm | 0.4 m | | 99 | | | | |
| 45 | 균열 | 0.2 mm | 0.4 m | | 100 | | | | |
| 46 | 균열 | 0.2 mm | 0.4 m | | 101 | | | | |
| 47 | 균열 | 0.2 mm | 0.4 m | | 102 | | | | |
| 48 | 파손 | 0.1 m | 0.1 m | | 103 | | | | |
| 49 | 방수구열 | 0.4 m | 10.0 m | 4.00 | 104 | | | | |
| 50 | 균열 | 0.2 mm | 0.7 m | | 105 | | | | |
| 51 | 균열 | 0.2 mm | 0.7 m | | 106 | | | | |
| 52 | 균열 | 0.2 mm | 0.7 m | | 107 | | | | |
| 53 | 균열 | 0.2 mm | 0.8 m | | 108 | | | | |
| 54 | 균열 | 0.1 mm | 0.5 m | | 109 | | | | |
| 55 | 균열 | 0.1 mm | 0.4 m | | 110 | | | | |
