호남고속선 부용터널\_27(15.405~15.415km, S25)

| 시 | 행 | 사 | 용 | 역 | 명 | 용 | 역 | 사 | 구 | | 용 | |
|---|---|---|---|---|---|---|---|---|---|---|---|---|
| KORAIL<br>KOREA RAILROAD | 한국철도공사 | 2017년도 호남고속선 오송-광주승경간 콘크리트케도 점검용역 | (주) 한국구조물안전연구원<br>(주)한국도로안전연구원<br>(재)한국건설품질연구원 | 이 | 복 | 영 | 간 | 영 | 0.220 | (0.5mm이하 : 흑색) | 원목도강판리 | 재로판리 |

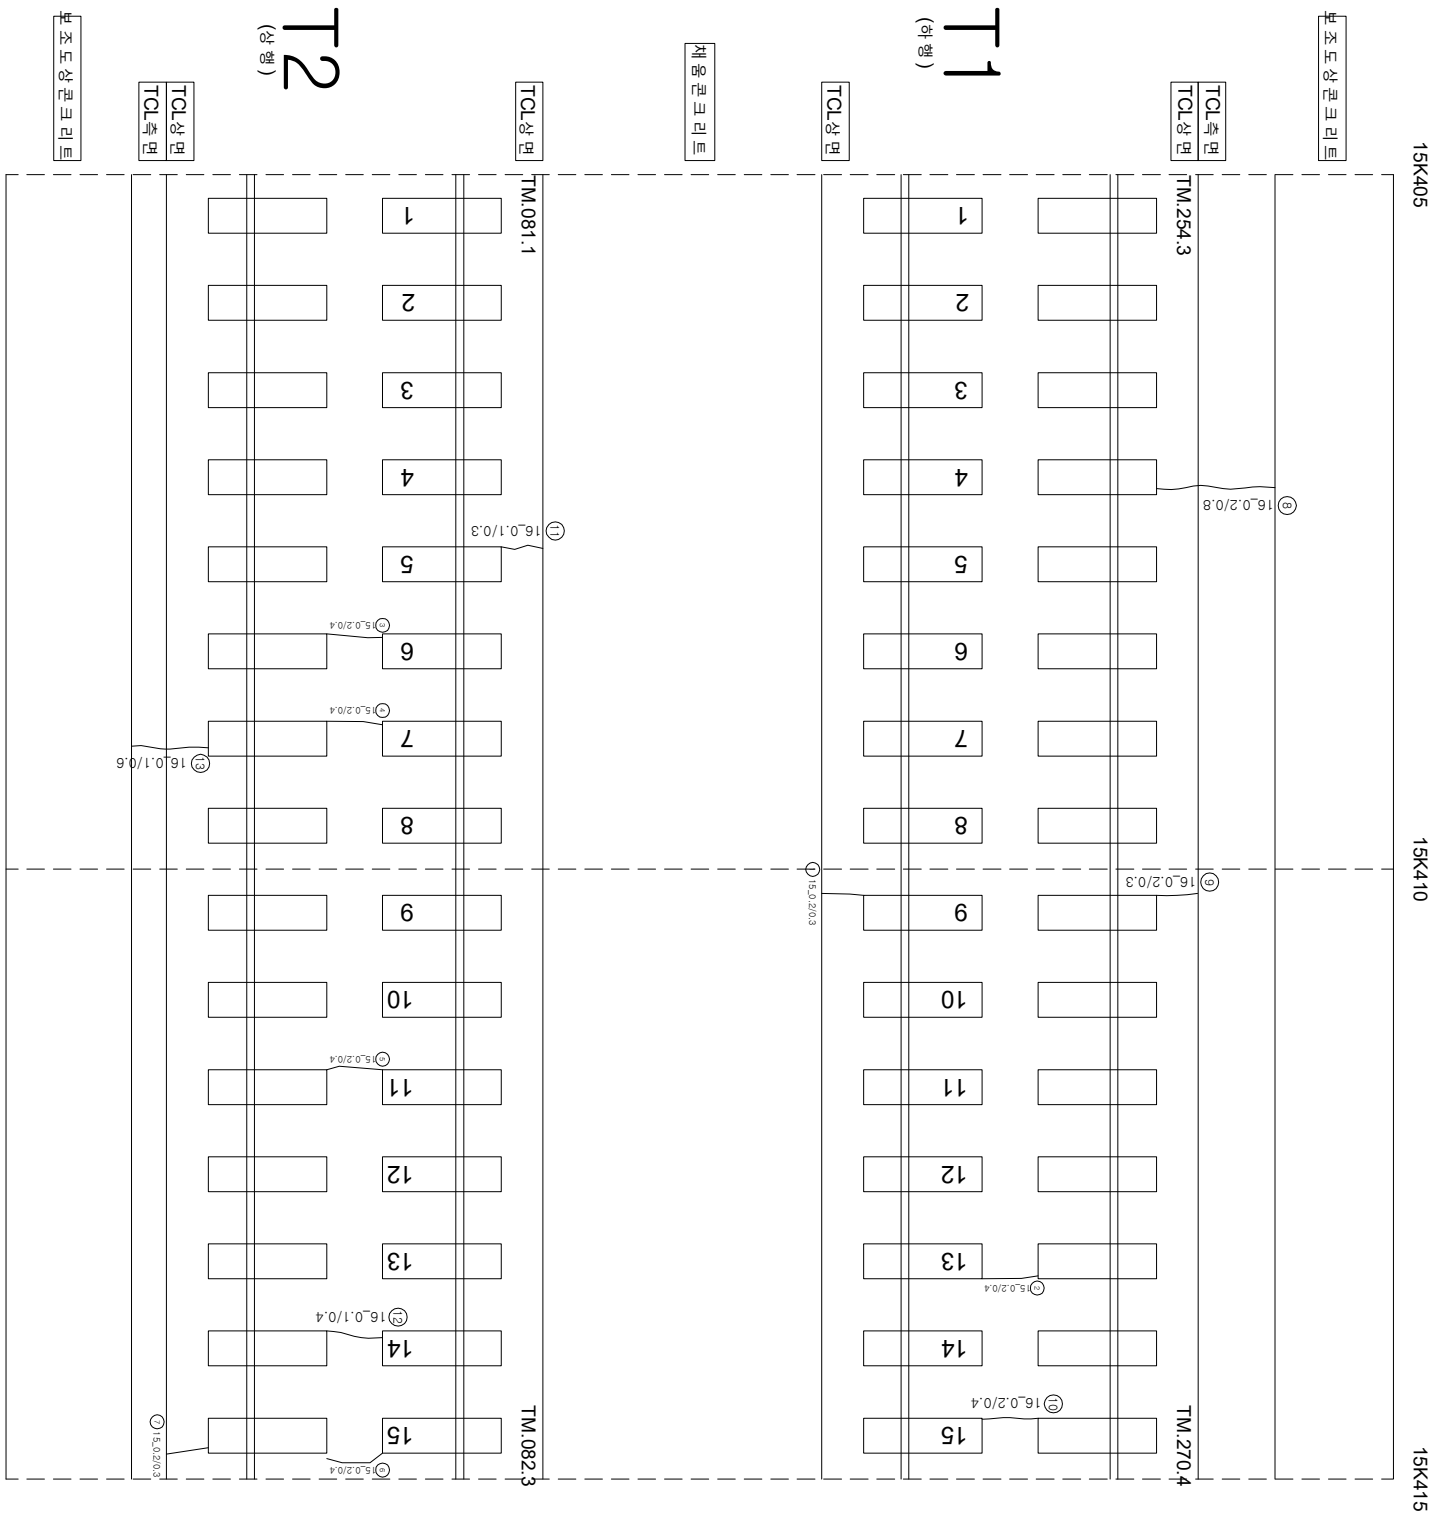
| 연번 | 순상 | 폭 | 연장 | 비고 | 연번 | 순상 | 폭 | 연장 | 비고 |
|---|---|---|---|---|---|---|---|---|---|
| 1 | 균열 | 0.2 mm | 0.3 m | | 56 | | | | |
| 2 | 균열 | 0.2 mm | 0.4 m | | 57 | | | | |
| 3 | 균열 | 0.2 mm | 0.4 m | | 58 | | | | |
| 4 | 균열 | 0.2 mm | 0.4 m | | 59 | | | | |
| 5 | 균열 | 0.2 mm | 0.4 m | | 60 | | | | |
| 6 | 균열 | 0.2 mm | 0.4 m | | 61 | | | | |
| 7 | 균열 | 0.2 mm | 0.3 m | | 62 | | | | |
| 8 | 균열 | 0.2 mm | 0.8 m | | 63 | | | | |
| 9 | 균열 | 0.2 mm | 0.3 m | | 64 | | | | |
| 10 | 균열 | 0.2 mm | 0.4 m | | 65 | | | | |
| 11 | 균열 | 0.1 mm | 0.3 m | | 66 | | | | |
| 12 | 균열 | 0.1 mm | 0.4 m | | 67 | | | | |
| 13 | 균열 | 0.1 mm | 0.6 m | | 68 | | | | |
