호남고속선 부용터널\_29(15.425~15.435km, S27)

| 시 | 행 | 사 | 용 | 역 | 명 | 용 | 역 | 사 | 구 | | 용 | |
|---|---|---|---|---|---|---|---|---|---|---|---|---|
| KORAIL<br>KOREA RAILROAD | 한국철도공사 | 2017년도 호남고속선 오송-광주승강간 콘크리트케도 점검용역 | (주) 한국구조물안전연구원<br>(주)한국도로안전연구원<br>(재)한국건설품질연구원 | 이 | 복 | 영 | 간 | 영 | 0.220 | (0.5mm이하 : 흑색) | 원목도강판리 | 재로판리 |

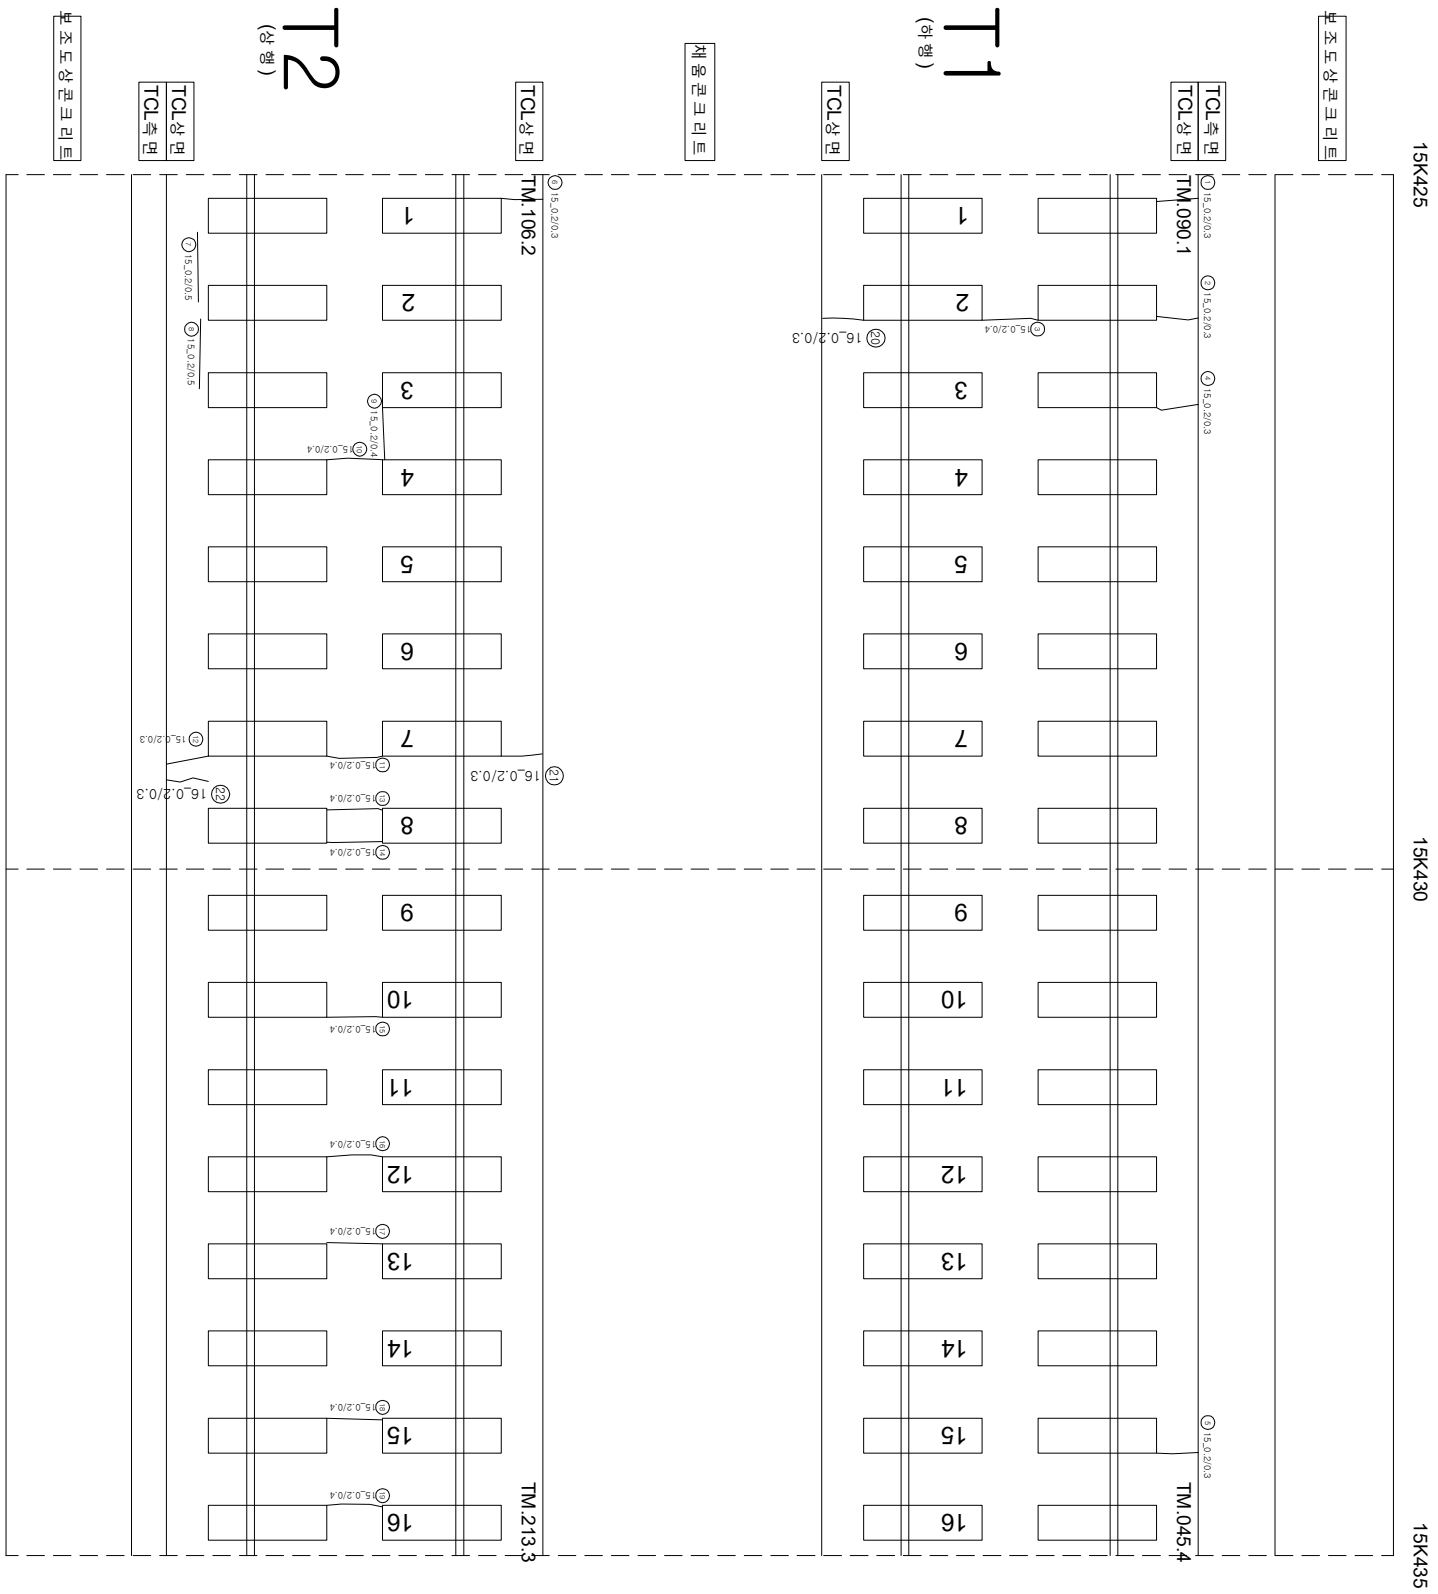
| 연번 | 순상 | 폭 | 연장 | 비고 | 연번 | 순상 | 폭 | 연장 | 비고 |
|---|---|---|---|---|---|---|---|---|---|
| 1 | 균열 | 0.2 | 0.3 | m | 56 | | | | |
| 2 | 균열 | 0.2 | mm | 0.3 | 57 | | | | |
| 3 | 균열 | 0.2 | mm | 0.4 | m | 58 | | | |
| 4 | 균열 | 0.2 | mm | 0.3 | m | 59 | | | |
| 5 | 균열 | 0.2 | mm | 0.3 | m | 60 | | | |
| 6 | 균열 | 0.2 | mm | 0.3 | m | 61 | | | |
| 7 | 균열 | 0.2 | mm | 0.5 | m | 62 | | | |
| 8 | 균열 | 0.2 | mm | 0.5 | m | 63 | | | |
| 9 | 균열 | 0.2 | mm | 0.4 | m | 64 | | | |
| 10 | 균열 | 0.2 | mm | 0.4 | m | 65 | | | |
| 11 | 균열 | 0.2 | mm | 0.4 | m | 66 | | | |
| 12 | 균열 | 0.2 | mm | 0.3 | m | 67 | | | |
| 13 | 균열 | 0.2 | mm | 0.4 | m | 68 | | | |
| 14 | 균열 | 0.2 | mm | 0.4 | m | 69 | | | |
| 15 | 균열 | 0.2 | mm | 0.4 | m | 70 | | | |
| 16 | 균열 | 0.2 | mm | 0.4 | m | 71 | | | |
| 17 | 균열 | 0.2 | mm | 0.4 | m | 72 | | | |
| 18 | 균열 | 0.2 | mm | 0.4 | m | 73 | | | |
| 19 | 균열 | 0.2 | mm | 0.4 | m | 74 | | | |
| 20 | 균열 | 0.2 | mm | 0.3 | m | 75 | | | |
| 21 | 균열 | 0.2 | mm | 0.3 | m | 76 | | | |
| 22 | 균열 | 0.2 | mm | 0.3 | m | 77 | | | |
