호남고속선 부용터널-47(15.605~15.615km, S45)

| 시 | 행 | 사 | 영 | 역 | 명 | 용 | 역 | 사 | 간 | | 호 | |
|---|---|---|---|---|---|---|---|---|---|---|---|--|
| 2017년도 호남고속선 오송-광주승강간 콘크리트케도 점검용역 | | | | | | | | | | | | |
| (주) 한국구조물안전연구원<br>(주) 한국도로안전연구원<br>(제) 한국건설품질연구원 | | | | | | | | | | | | |

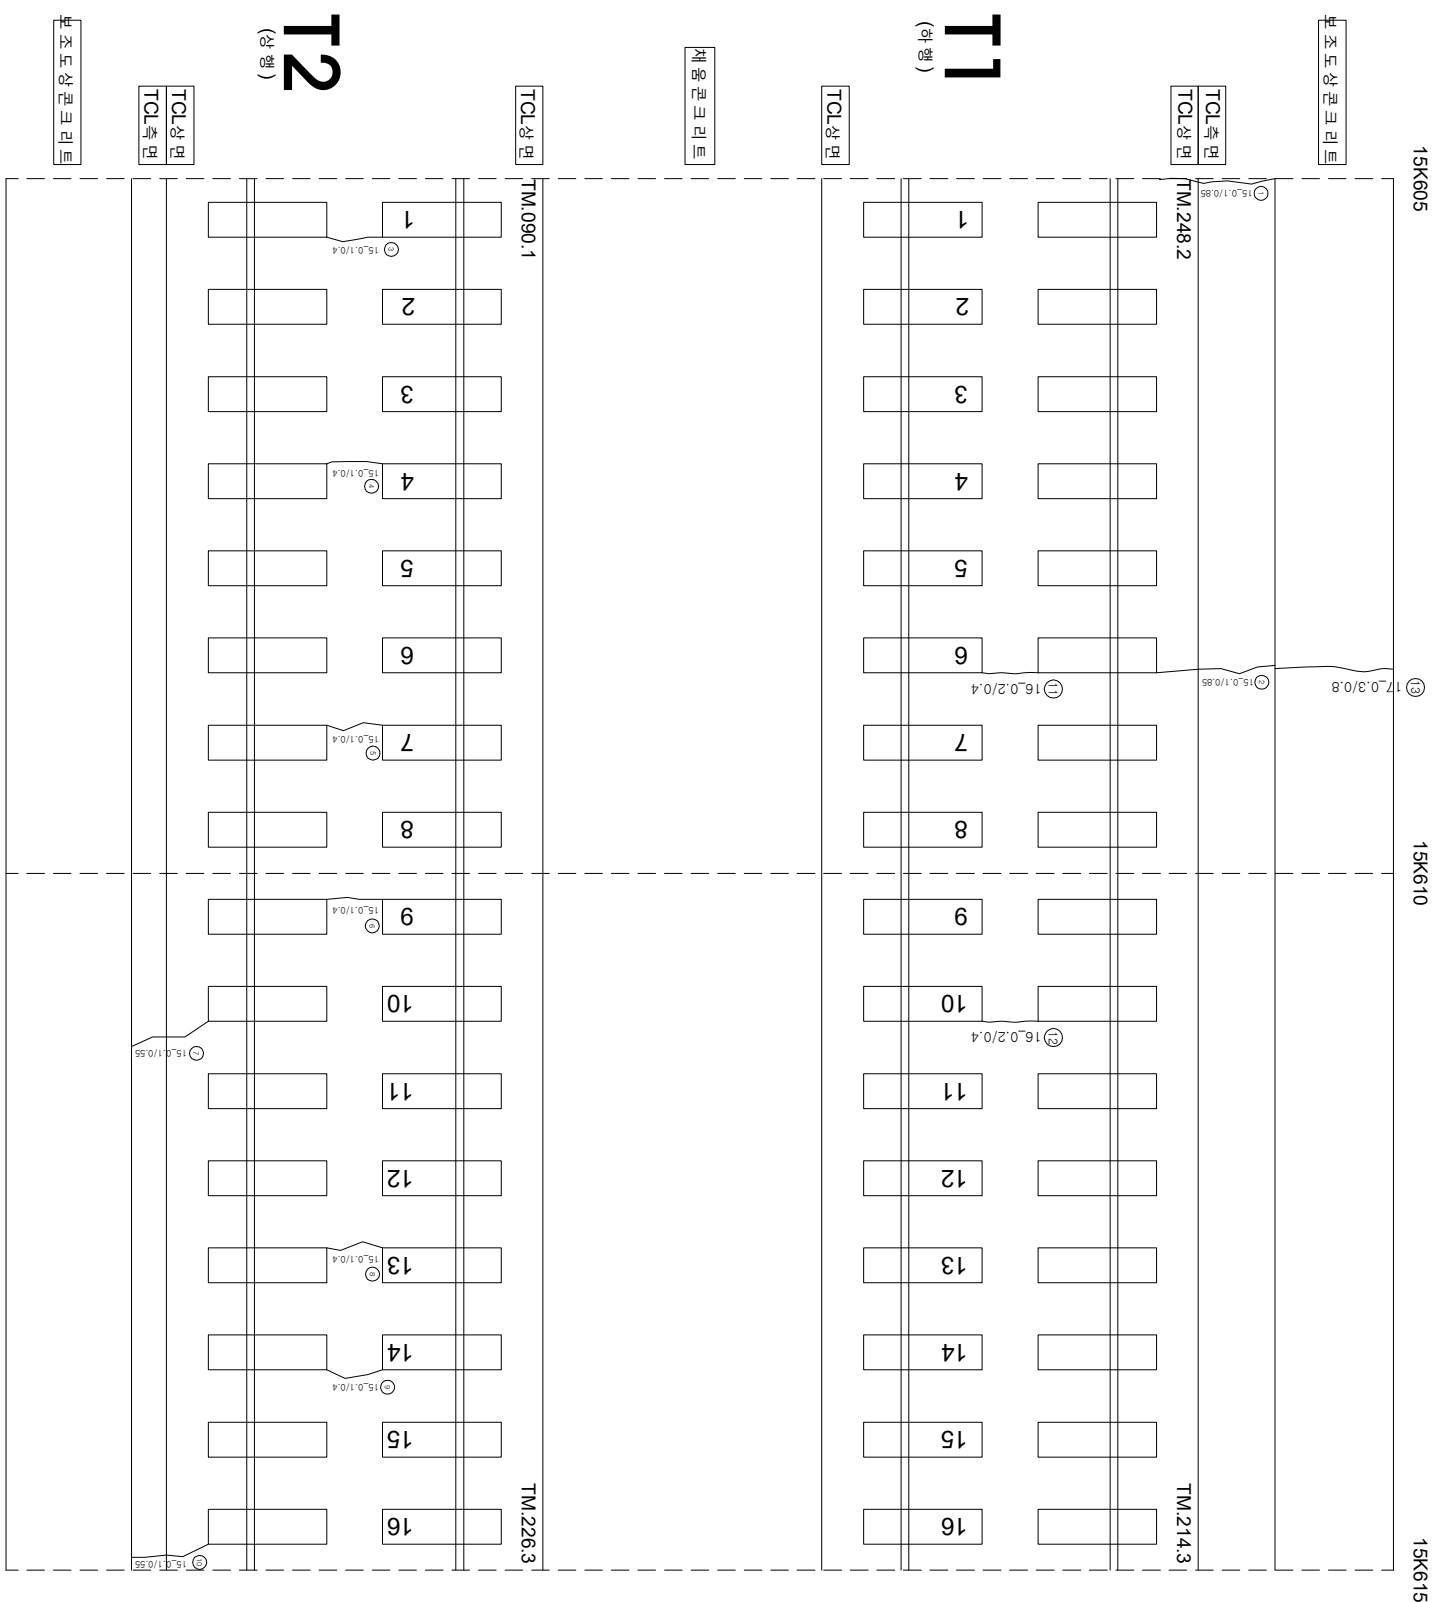
| 연번 | 순상 | 폭 | 연장 | 비고 | 연번 | 순상 | 폭 | 연장 | 비고 |
|---|---|---|---|---|---|---|---|---|---|
| 1 | 균열 | 0.1 mm | 0.9 m | | 56 | | | | |
| 2 | 균열 | 0.1 mm | 0.9 m | | 57 | | | | |
| 3 | 균열 | 0.1 mm | 0.4 m | | 58 | | | | |
| 4 | 균열 | 0.1 mm | 0.4 m | | 59 | | | | |
| 5 | 균열 | 0.1 mm | 0.4 m | | 60 | | | | |
| 6 | 균열 | 0.1 mm | 0.4 m | | 61 | | | | |
| 7 | 균열 | 0.1 mm | 0.6 m | | 62 | | | | |
| 8 | 균열 | 0.1 mm | 0.4 m | | 63 | | | | |
| 9 | 균열 | 0.1 mm | 0.4 m | | 64 | | | | |
| 10 | 균열 | 0.1 mm | 0.6 m | | 65 | | | | |
| 11 | 균열 | 0.2 mm | 0.4 m | | 66 | | | | |
| 12 | 균열 | 0.2 mm | 0.4 m | | 67 | | | | |
| 13 | 균열 | 0.3 mm | 0.8 m | 신규 | 68 | | | | |
