호남고속선 부용2터널\_102(16.145~16.153km, S100)

| 시 | 행 | 사 | 용 | 역 | 명 | 용 | 역 | 사 | 이 | | 명 | | | |
|---|---|---|---|---|---|---|---|---|---|---|---|---|---|---|
| KORAIL<br>KOREA RAILROAD | 한국철도공사 | 2017년도 | 호남고속선 | 오송-광주승강간 | 포크리트케도 | 점점용역 | (주) 한국구조물안전연구원<br>(주) 한국도로안전연구원<br>(제) 한국건설품질연구원 | 이 | 복 | 영 | 관 | 장 | | |

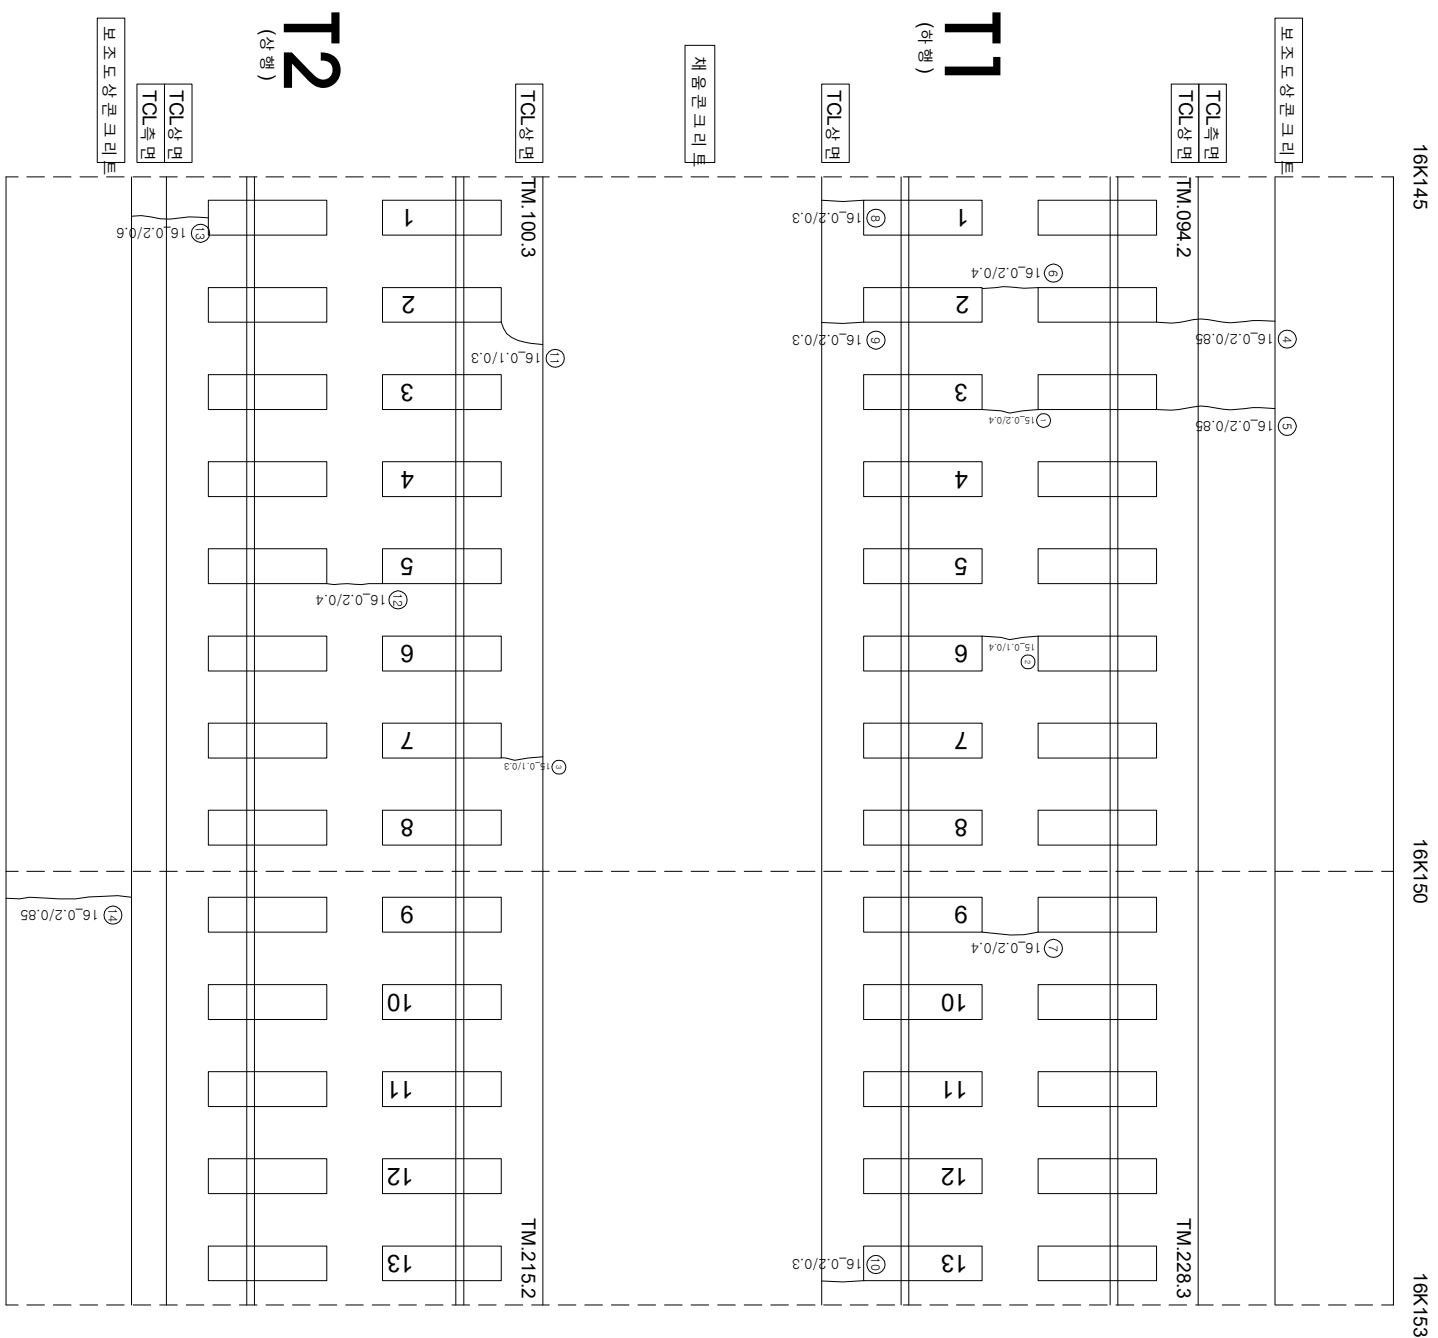
| 연번 | 순상 | 폭 | 연장 | 비고 | 연번 | 순상 | 폭 | 연장 | 비고 |
|---|---|---|---|---|---|---|---|---|---|
| 1 | 균열 0.2 mm | 0.4 m | | | 56 | | | | |
| 2 | 균열 0.1 mm | 0.4 m | | | 57 | | | | |
| 3 | 균열 0.1 mm | 0.3 m | | | 58 | | | | |
| 4 | 균열 0.2 mm | 0.85 m | | | 59 | | | | |
| 5 | 균열 0.2 mm | 0.85 m | | | 60 | | | | |
| 6 | 균열 0.2 mm | 0.4 m | | | 61 | | | | |
| 7 | 균열 0.2 mm | 0.4 m | | | 62 | | | | |
| 8 | 균열 0.2 mm | 0.3 m | | | 63 | | | | |
| 9 | 균열 0.2 mm | 0.3 m | | | 64 | | | | |
| 10 | 균열 0.2 mm | 0.3 m | | | 65 | | | | |
| 11 | 균열 0.1 mm | 0.3 m | | | 66 | | | | |
| 12 | 균열 0.2 mm | 0.4 m | | | 67 | | | | |
| 13 | 균열 0.2 mm | 0.6 m | | | 68 | | | | |
| 14 | 균열 0.2 mm | 0.85 m | | | 69 | | | | |
