호남고속선 부용터널\_135(16.465~16.475km, S133)

| 시 | 행 사 | 영 역 | 영 역 | 영 역 | 사 | 과 일 | | 장 소 | 구 간 | 기 |
|---|---|---|---|---|---|---|---|---|---|---|
| KORAIL<br>KOREA RAILROAD | 한국철도공사 | 2017년도 호남고속선 오송-광주승정간 콘크리트케도 점검공역 | (주) 한국국조물안전연구원<br>(주) 한국국토안전연구원<br>(재) 한국건설품질연구원 | 이 복 영 | 김 원 강<br>김 경 기<br>문 준 기 | 관 | 관 | 관 | 관 | 관 |

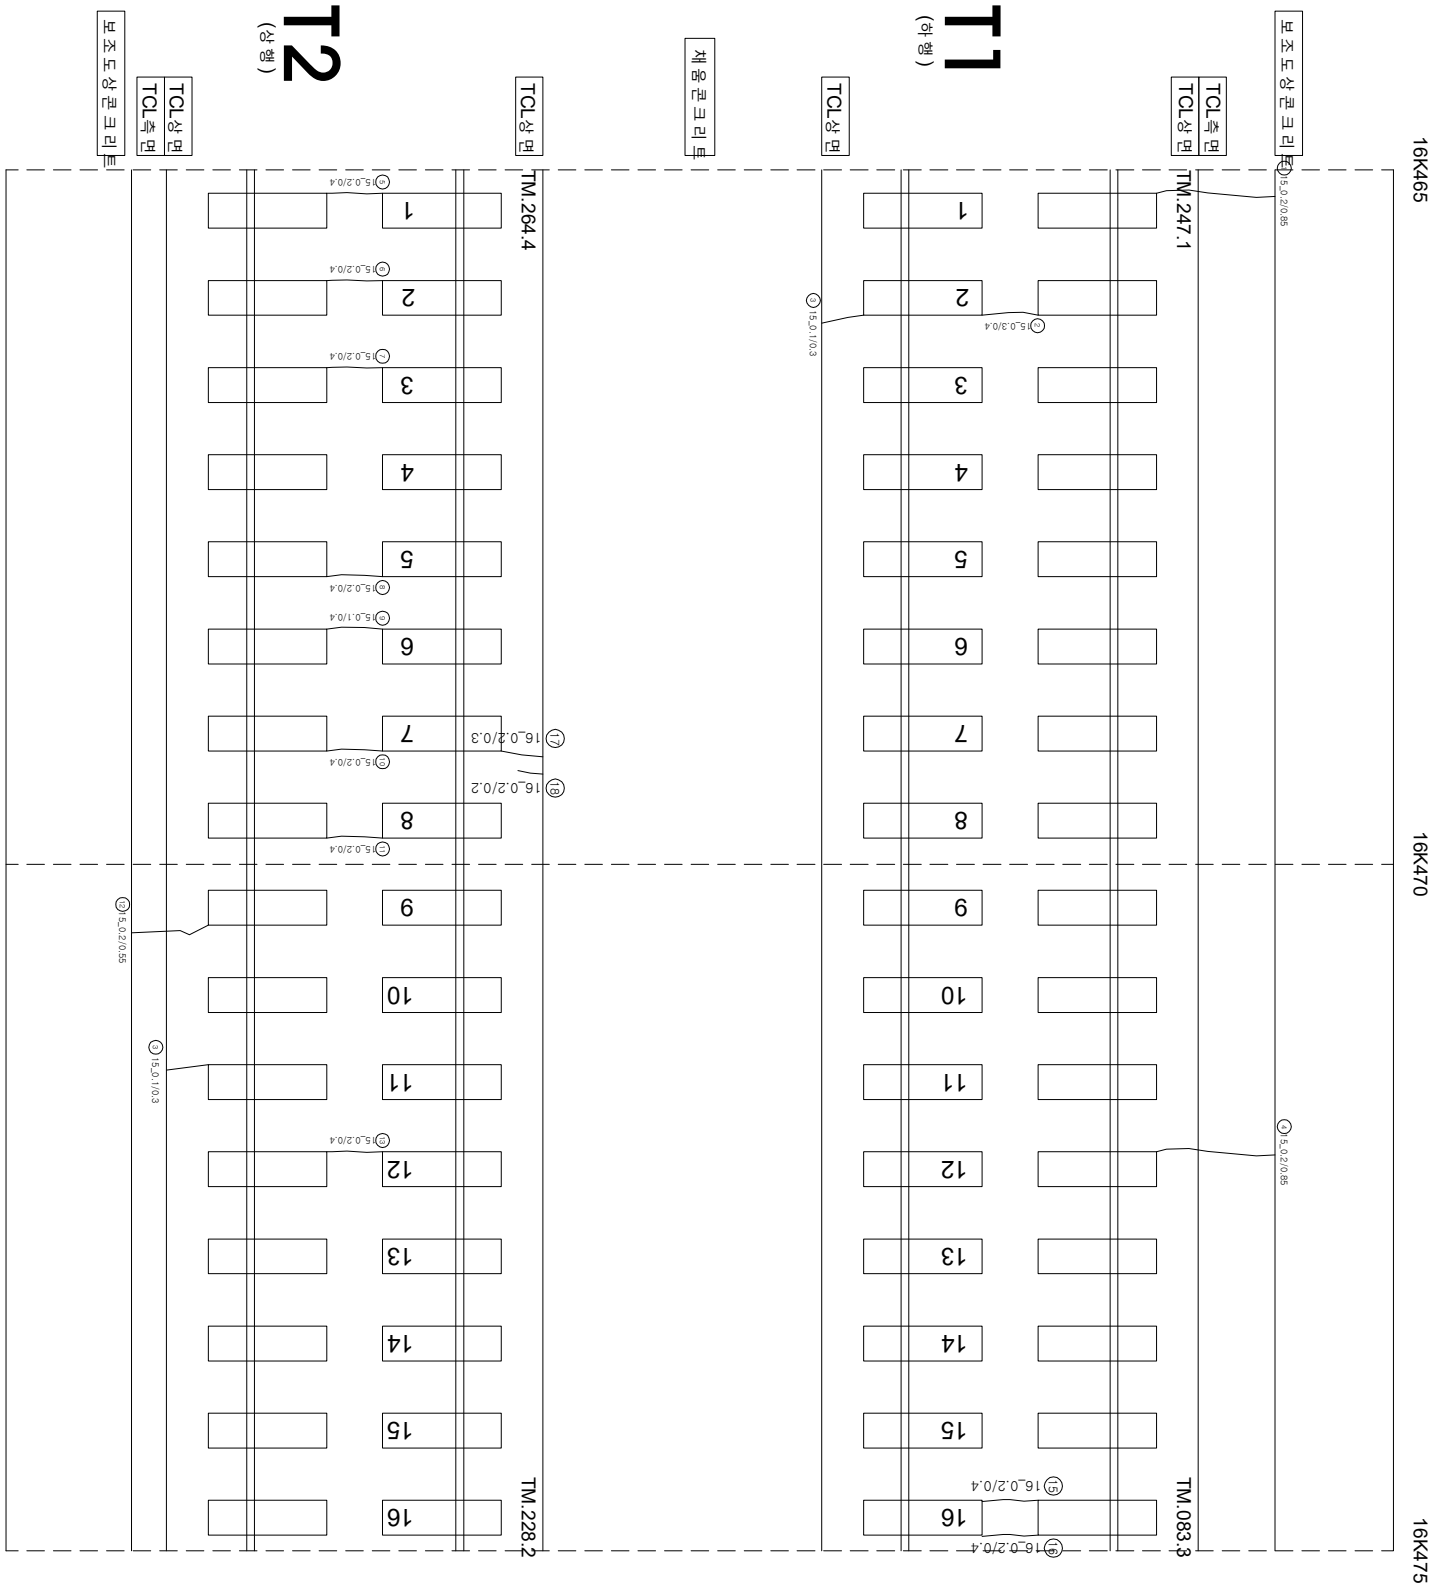
| 연번 | 순상 | 폭 | 연장 | 비고 | 연번 | 순상 | 폭 | 연장 | 비고 |
|---|---|---|---|---|---|---|---|---|---|
| 1 | 균열 | 0.2 | 0.85 | m | 56 | | | | |
| 2 | 균열 | 0.3 | 0.4 | m | 57 | | | | |
| 3 | 균열 | 0.1 | mm | 0.3 | m | 58 | | | |
| 4 | 균열 | 0.2 | mm | 0.85 | m | 59 | | | |
| 5 | 균열 | 0.2 | mm | 0.4 | m | 60 | | | |
| 6 | 균열 | 0.2 | mm | 0.4 | m | 61 | | | |
| 7 | 균열 | 0.2 | mm | 0.4 | m | 62 | | | |
| 8 | 균열 | 0.2 | mm | 0.4 | m | 63 | | | |
| 9 | 균열 | 0.1 | mm | 0.4 | m | 64 | | | |
| 10 | 균열 | 0.2 | mm | 0.4 | m | 65 | | | |
| 11 | 균열 | 0.2 | mm | 0.4 | m | 66 | | | |
| 12 | 균열 | 0.2 | mm | 0.6 | m | 67 | | | |
| 13 | 균열 | 0.1 | mm | 0.3 | m | 68 | | | |
| 14 | 균열 | 0.2 | mm | 0.4 | m | 69 | | | |
| 15 | 균열 | 0.2 | mm | 0.4 | m | 70 | | | |
| 16 | 균열 | 0.2 | mm | 0.4 | m | 71 | | | |
| 17 | 균열 | 0.2 | mm | 0.3 | m | 72 | | | |
| 18 | 균열 | 0.2 | mm | 0.2 | m | 73 | | | |
