호남고속선 부용터널\_136(16.475~16.485km, S134)

| 시 | 행 | 사 | 영 | 역 | 영 | 영 | 영 | 사 | 인 | | 영 | 구 | | | |
|---|---|---|---|---|---|---|---|---|---|---|---|---|---|---|---|
| KORAIL<br>KOREA RAILROAD | | 한국철도공사 | 2017년도 | 호남고속선 | 오송-광주승정간 | 콘크리트케도 | 점검용역 | (주) 한국국조물안전연구원<br>(주) 한국도로안전연구원<br>(재) 한국건설품질연구원 | 이 | 박 | 영 | 간원강<br>김경기<br>윤석기 | 0220 (0.3m이하 : 흑색) | 참모대상관리 | |

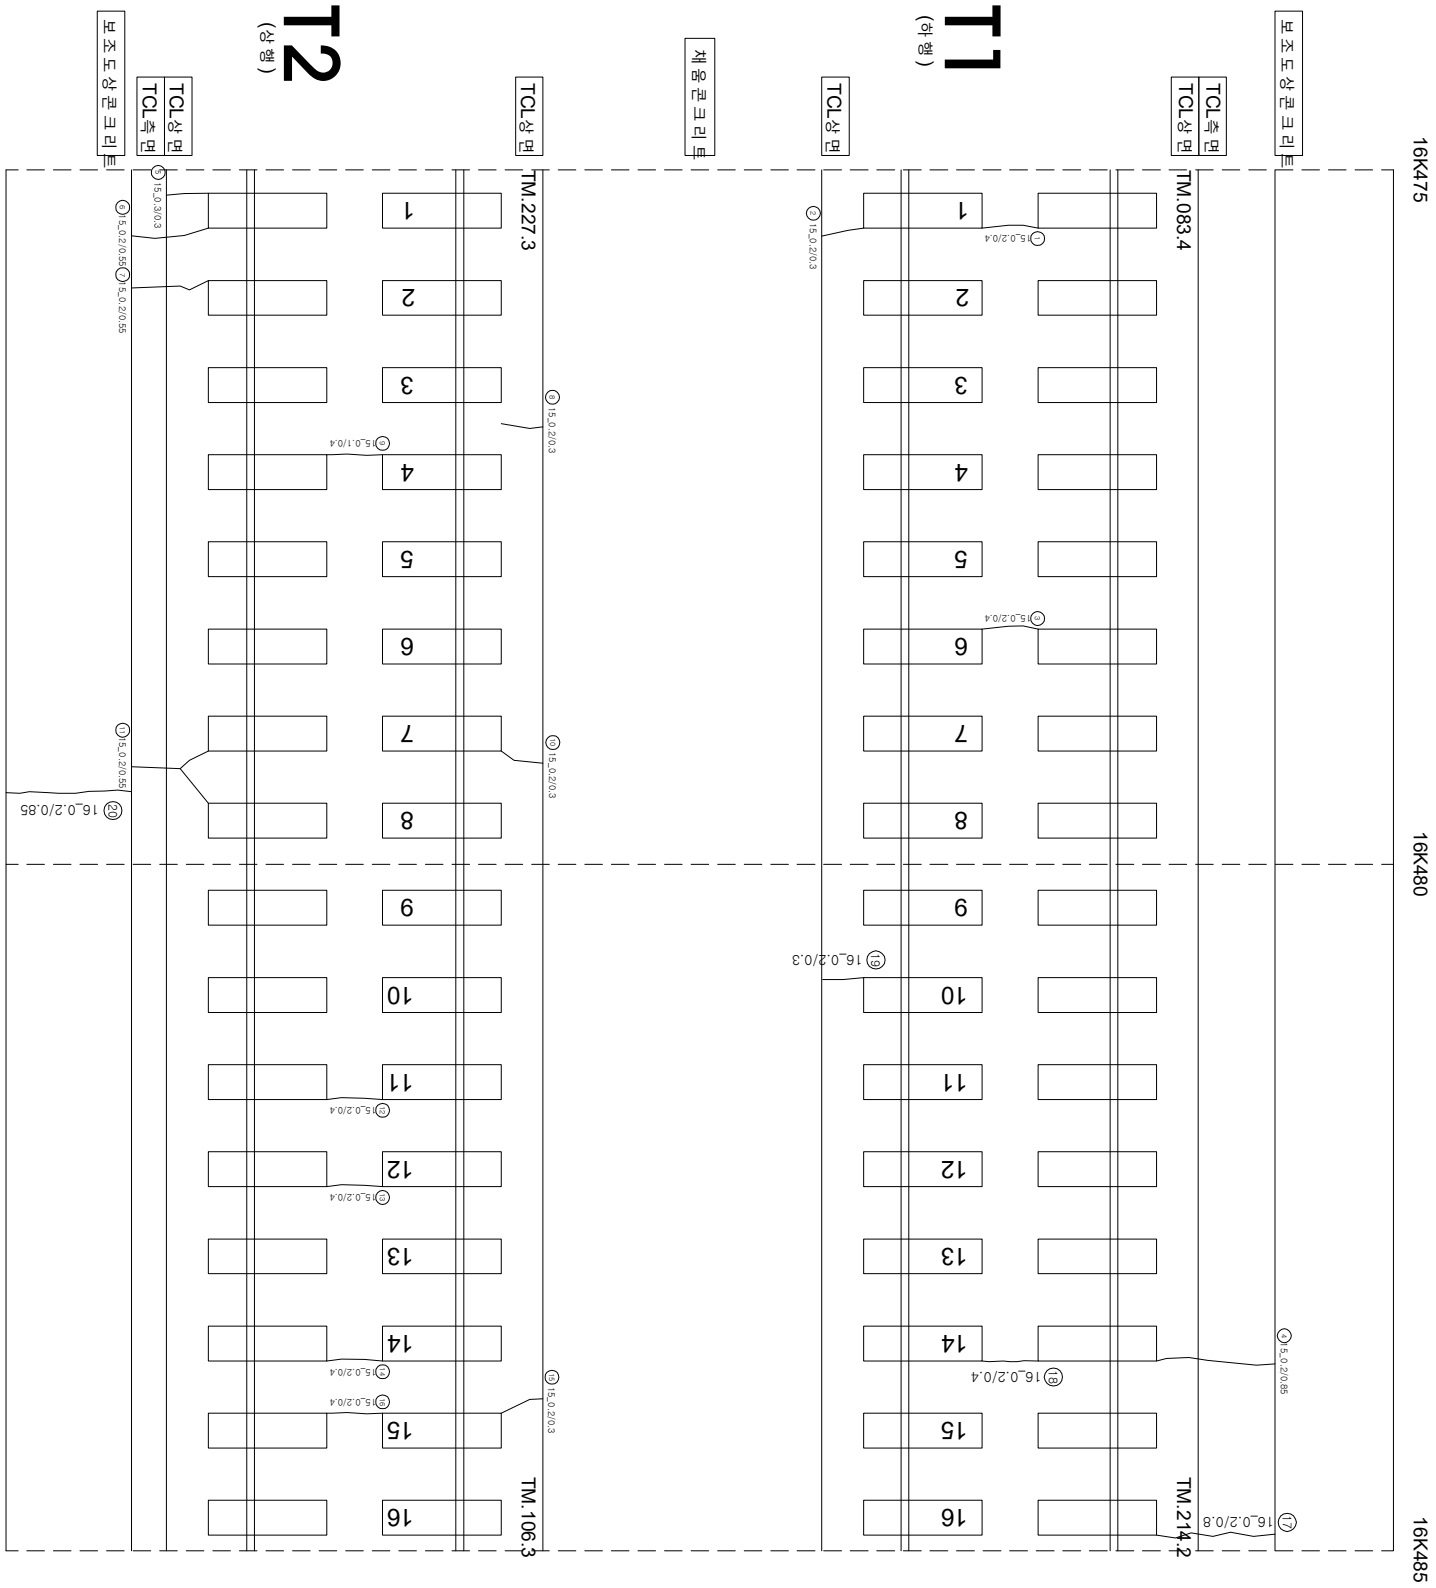
| 연번 | 순상 | 폭 | 연장 | 비고 | 연번 | 순상 | 폭 | 연장 | 비고 |
|---|---|---|---|---|---|---|---|---|---|
| 1 | 균열 | 0.2 mm | 0.4 m | | 56 | | | | |
| 2 | 균열 | 0.2 mm | 0.3 m | | 57 | | | | |
| 3 | 균열 | 0.2 mm | 0.4 m | | 58 | | | | |
| 4 | 균열 | 0.2 mm | 0.85 m | | 59 | | | | |
| 5 | 균열 | 0.3 mm | 0.3 m | | 60 | | | | |
| 6 | 균열 | 0.2 mm | 0.6 m | | 61 | | | | |
| 7 | 균열 | 0.2 mm | 0.6 m | | 62 | | | | |
| 8 | 균열 | 0.2 mm | 0.3 m | | 63 | | | | |
| 9 | 균열 | 0.1 mm | 0.4 m | | 64 | | | | |
| 10 | 균열 | 0.2 mm | 0.3 m | | 65 | | | | |
| 11 | 균열 | 0.2 mm | 0.6 m | | 66 | | | | |
| 12 | 균열 | 0.2 mm | 0.4 m | | 67 | | | | |
| 13 | 균열 | 0.2 mm | 0.4 m | | 68 | | | | |
| 14 | 균열 | 0.2 mm | 0.4 m | | 69 | | | | |
| 15 | 균열 | 0.2 mm | 0.4 m | | 70 | | | | |
| 16 | 균열 | 0.2 mm | 0.3 m | | 71 | | | | |
| 17 | 균열 | 0.2 mm | 0.8 m | | 72 | | | | |
| 18 | 균열 | 0.2 mm | 0.4 m | | 73 | | | | |
| 19 | 균열 | 0.2 mm | 0.3 m | | 74 | | | | |
| 20 | 균열 | 0.2 mm | 0.85 m | | 75 | | | | |
