호남고속선 부용터널\_143(16.545~16.555km, S141)

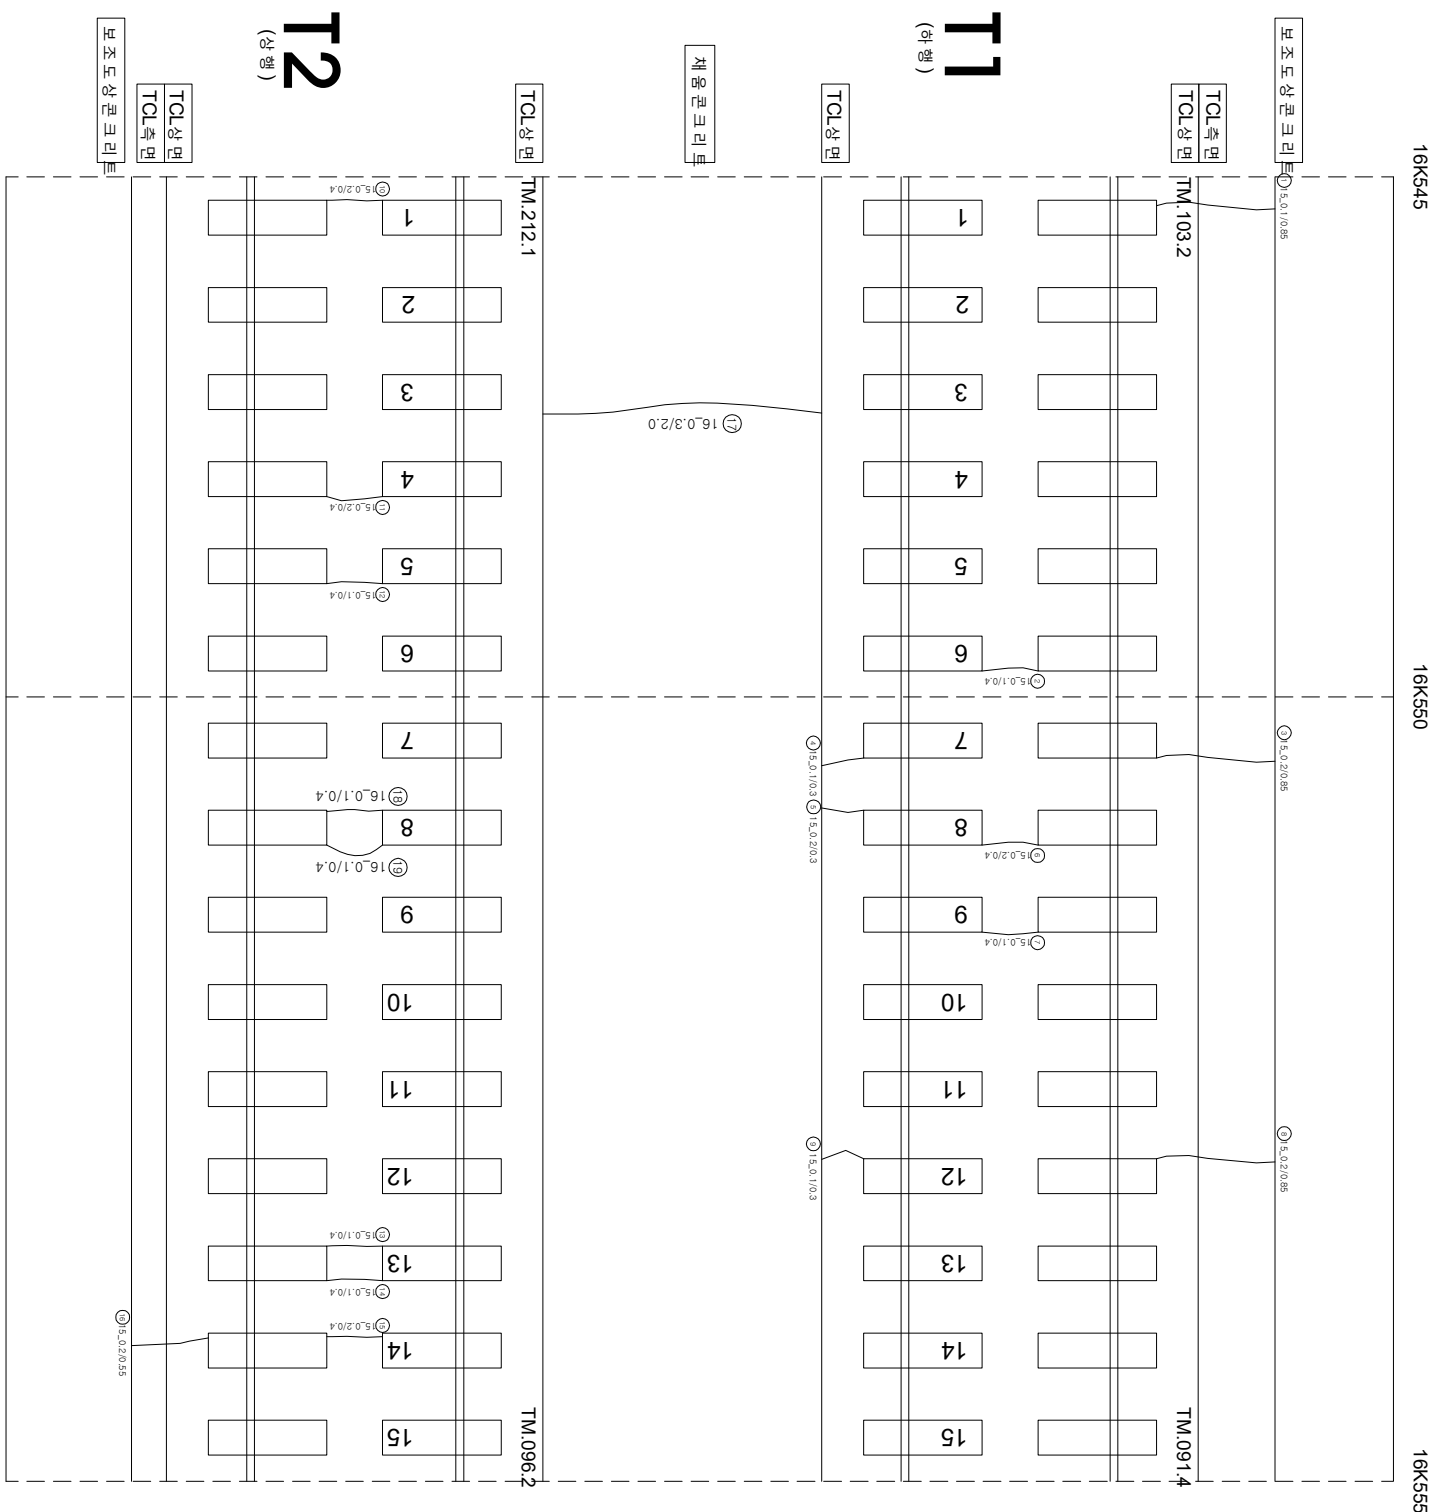
| 연번 | 순상 | 폭 | 연장 | 비고 | 연번 | 순상 | 폭 | 연장 | 비고 |
|---|---|---|---|---|---|---|---|---|---|
| 1 | 균열 0.1 mm | 0.85 m | | | 56 | | | | |
| 2 | 균열 0.1 mm | 0.4 m | | | 57 | | | | |
| 3 | 균열 0.2 mm | 0.85 m | | | 58 | | | | |
| 4 | 균열 0.1 mm | 0.3 m | | | 59 | | | | |
| 5 | 균열 0.2 mm | 0.3 m | | | 60 | | | | |
| 6 | 균열 0.2 mm | 0.4 m | | | 61 | | | | |
| 7 | 균열 0.1 mm | 0.4 m | | | 62 | | | | |
| 8 | 균열 0.2 mm | 0.85 m | | | 63 | | | | |
| 9 | 균열 0.1 mm | 0.3 m | | | 64 | | | | |
| 10 | 균열 0.3 mm | 2.0 m | | | 65 | | | | |
| 11 | 균열 0.2 mm | 0.4 m | | | 66 | | | | |
| 12 | 균열 0.2 mm | 0.4 m | | | 67 | | | | |
| 13 | 균열 0.1 mm | 0.4 m | | | 68 | | | | |
| 14 | 균열 0.1 mm | 0.4 m | | | 69 | | | | |
| 15 | 균열 0.1 mm | 0.4 m | | | 70 | | | | |
| 16 | 균열 0.1 mm | 0.4 m | | | 71 | | | | |
| 17 | 균열 0.2 mm | 2.0 m | | | 72 | | | | |
| 18 | 균열 0.1 mm | 0.4 m | | | 73 | | | | |
| 19 | 균열 0.1 mm | 0.4 m | | | 74 | | | | |
