호남고속선 부용2터널\_107(16.185~16.195km, S105)

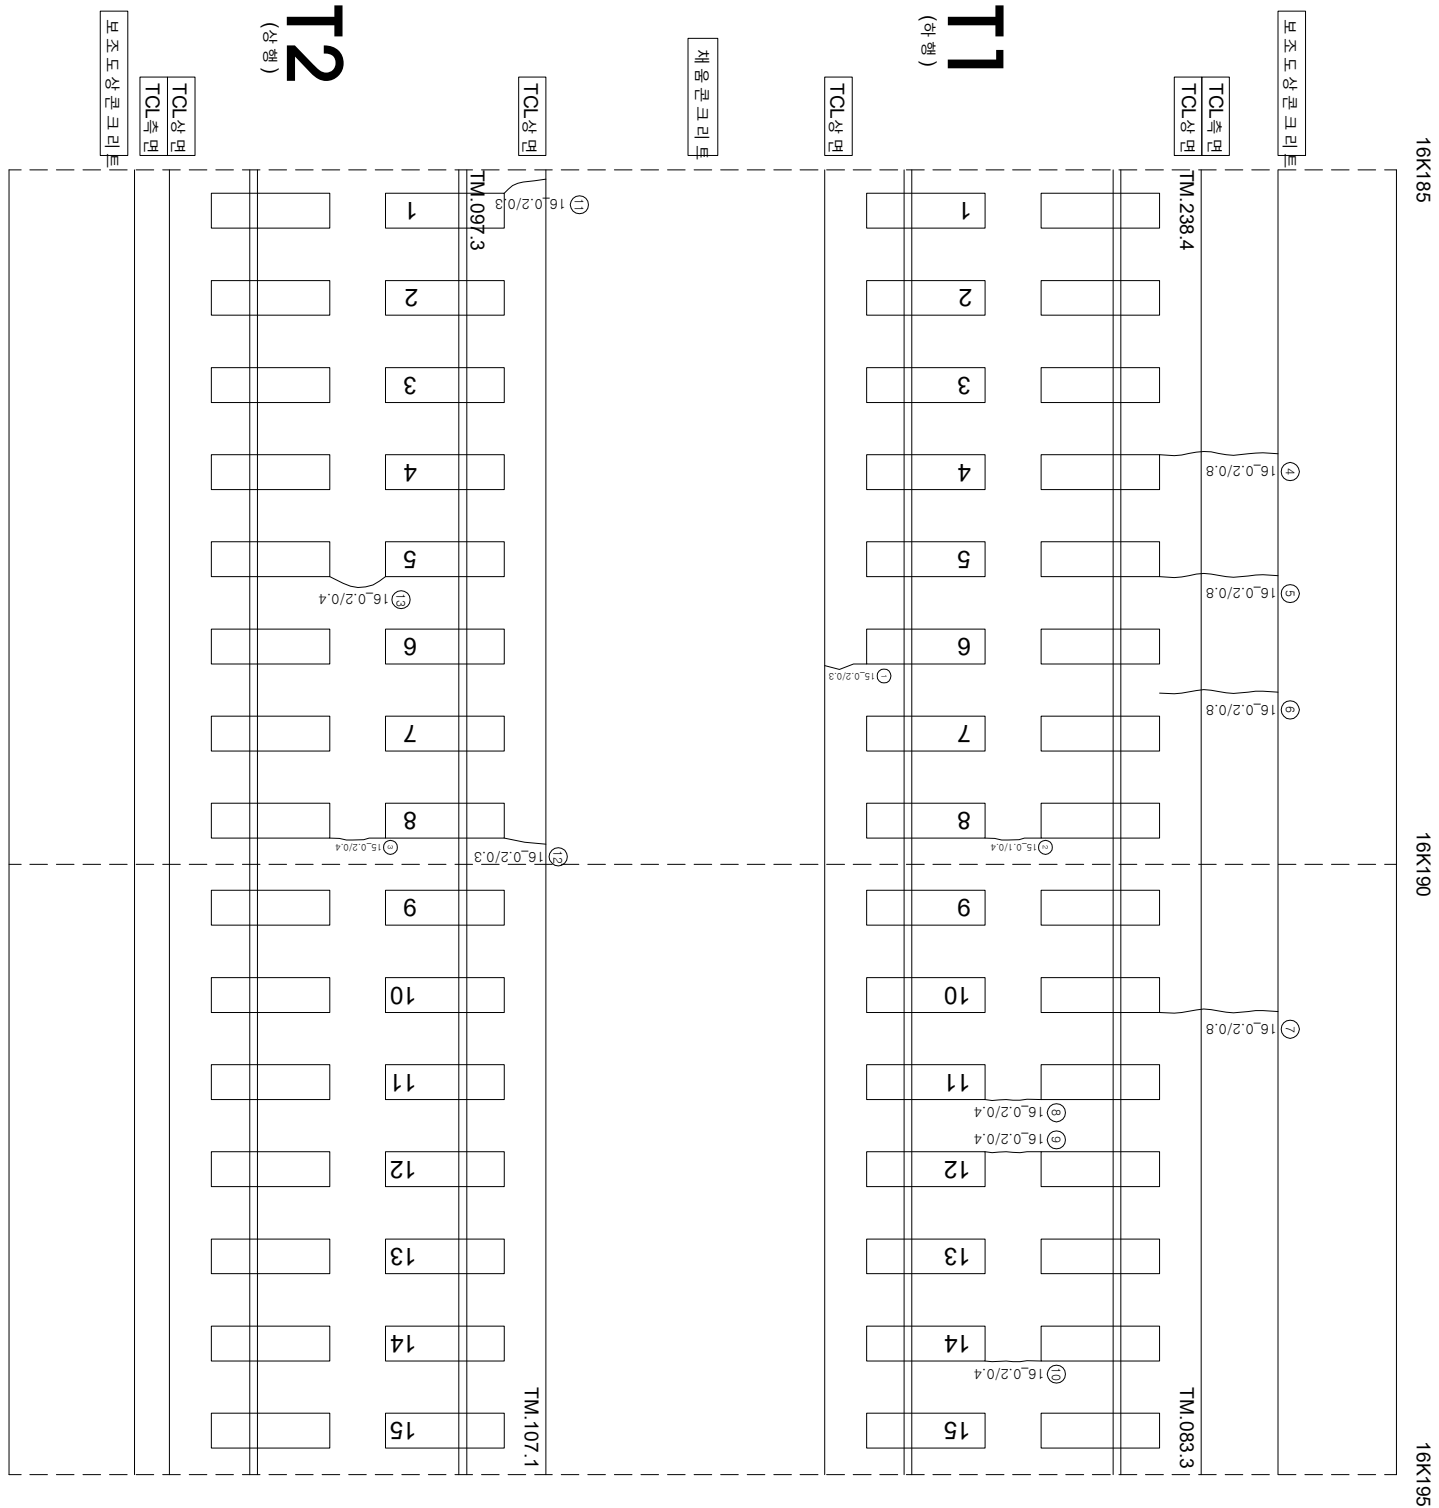
| 연번 | 순상 | 폭 | 연장 | 비고 | 연번 | 순상 | 폭 | 연장 | 비고 |
|---|---|---|---|---|---|---|---|---|---|
| 1 | 균열 | 0.2 | mm | 0.3 | m | 56 | | | |
| 2 | 균열 | 0.1 | mm | 0.4 | m | 57 | | | |
| 3 | 균열 | 0.2 | mm | 0.4 | m | 58 | | | |
| 4 | 균열 | 0.2 | mm | 0.8 | m | 59 | | | |
| 5 | 균열 | 0.2 | mm | 0.8 | m | 60 | | | |
| 6 | 균열 | 0.2 | mm | 0.8 | m | 61 | | | |
| 7 | 균열 | 0.2 | mm | 0.8 | m | 62 | | | |
| 8 | 균열 | 0.2 | mm | 0.4 | m | 63 | | | |
| 9 | 균열 | 0.2 | mm | 0.4 | m | 64 | | | |
| 10 | 균열 | 0.2 | mm | 0.4 | m | 65 | | | |
| 11 | 균열 | 0.2 | mm | 0.3 | m | 66 | | | |
| 12 | 균열 | 0.2 | mm | 0.3 | m | 67 | | | |
| 13 | 균열 | 0.2 | mm | 0.4 | m | 68 | | | |
