호남고속선 부용터널\_110(16.215~16.225km, S108)

| 시 | 행 | 사 | 용 | 역 | 명 | 용 | 역 | 사 | 이 | | 명 | | | |
|---|---|---|---|---|---|---|---|---|---|---|---|---|---|---|
| KORAIL<br>KOREA RAILROAD | 한국철도공사 | 2017년도 | 호남고속선 | 오송-광주승강간 | 포크리트케도 | 점점용역 | (주) 한국구조물안전연구원<br>(주) 한국도로안전연구원<br>(제) 한국건설품질연구원 | 이 | 복 | 영 | 관 | 장 | | |

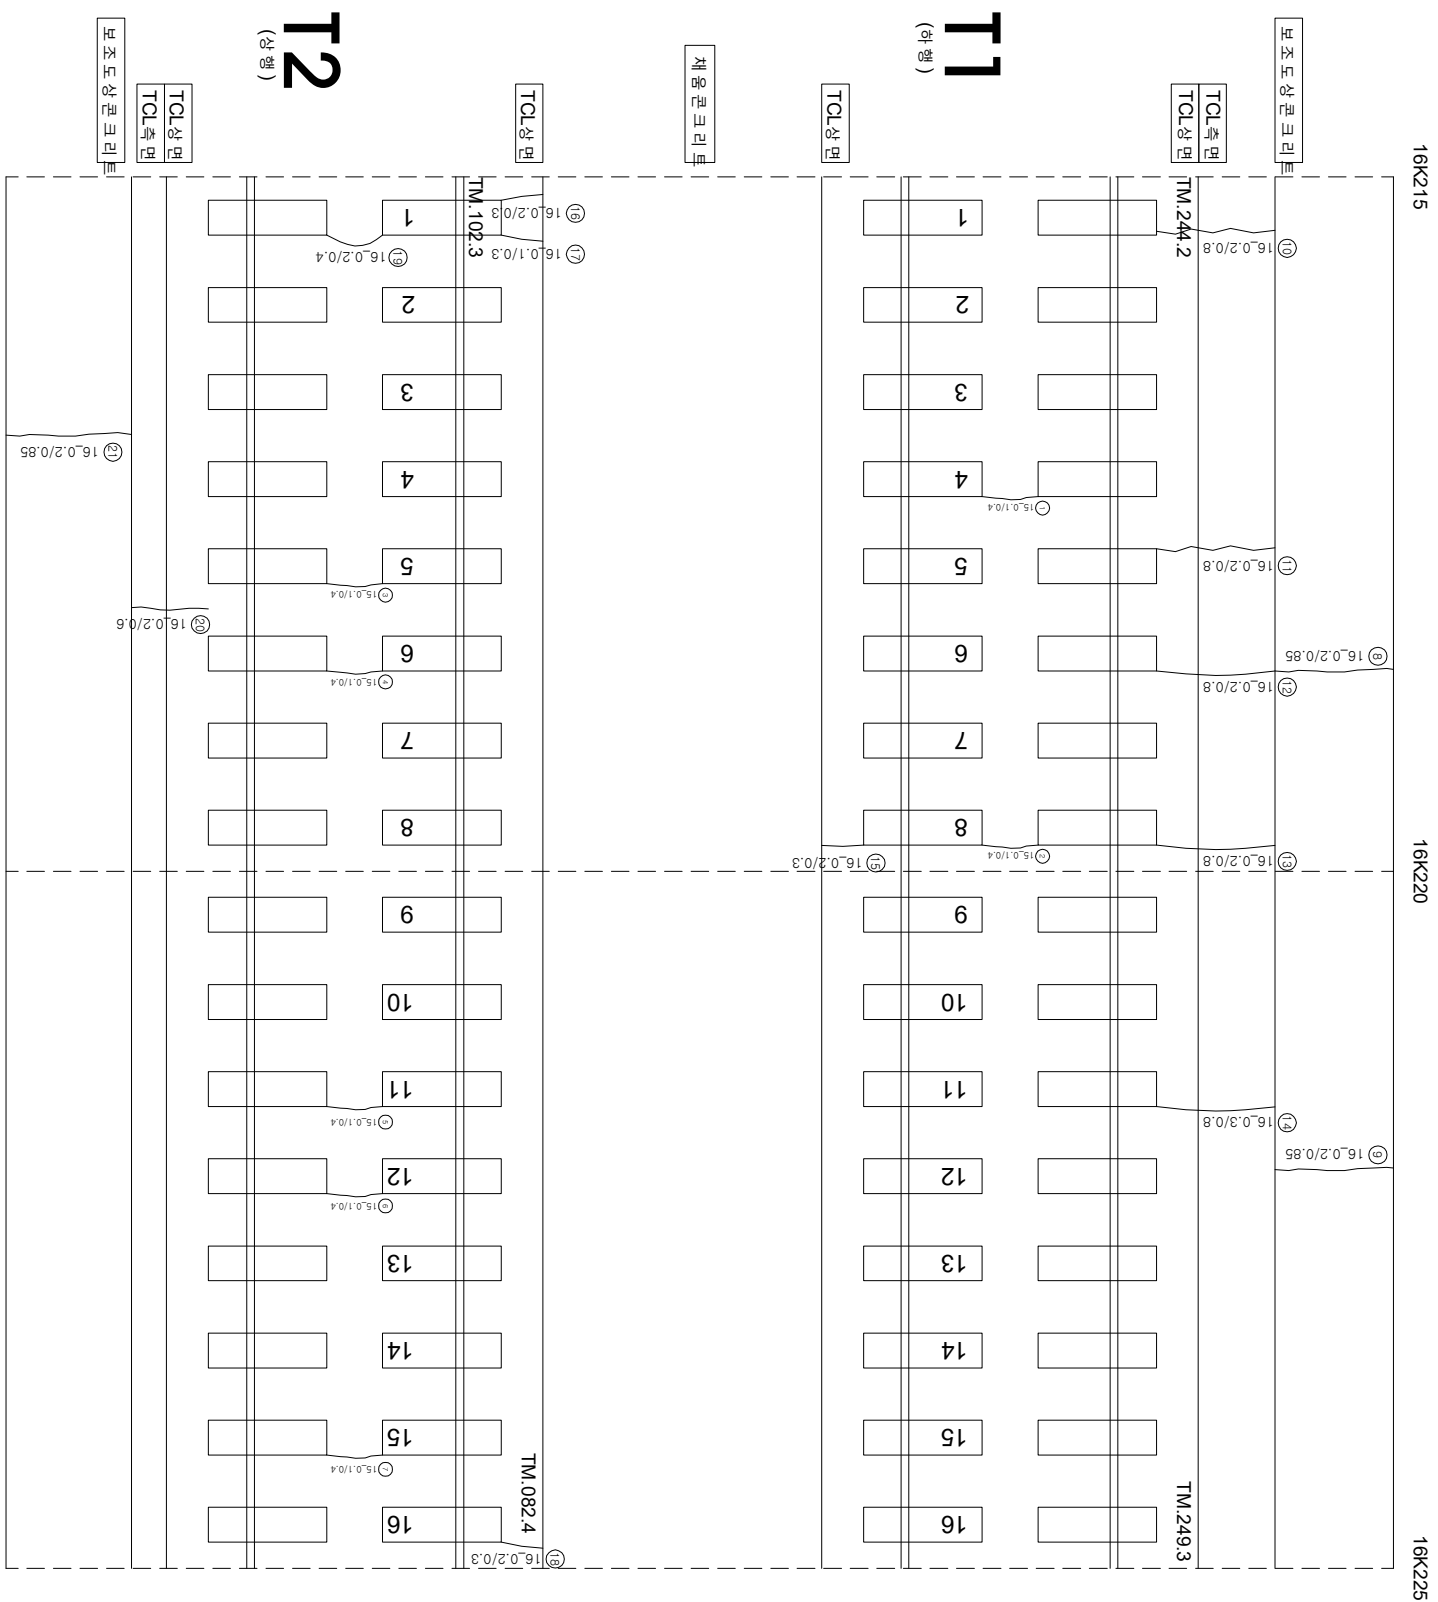
| 연번 | 순상 | 폭 | 영장 | 비고 | 연번 | 순상 | 폭 | 영장 | 비고 |
|---|---|---|---|---|---|---|---|---|---|
| 1 | 균열 | 0.1 mm | 0.4 m | | 56 | | | | |
| 2 | 균열 | 0.1 mm | 0.4 m | | 57 | | | | |
| 3 | 균열 | 0.1 mm | 0.4 m | | 58 | | | | |
| 4 | 균열 | 0.1 mm | 0.4 m | | 59 | | | | |
| 5 | 균열 | 0.1 mm | 0.4 m | | 60 | | | | |
| 6 | 균열 | 0.1 mm | 0.4 m | | 61 | | | | |
| 7 | 균열 | 0.1 mm | 0.4 m | | 62 | | | | |
| 8 | 균열 | 0.2 mm | 0.85 m | | 63 | | | | |
| 9 | 균열 | 0.2 mm | 0.85 m | | 64 | | | | |
| 10 | 균열 | 0.2 mm | 0.8 m | | 65 | | | | |
| 11 | 균열 | 0.2 mm | 0.8 m | | 66 | | | | |
| 12 | 균열 | 0.2 mm | 0.8 m | | 67 | | | | |
| 13 | 균열 | 0.2 mm | 0.8 m | | 68 | | | | |
| 14 | 균열 | 0.3 mm | 0.8 m | | 69 | | | | |
| 15 | 균열 | 0.2 mm | 0.3 m | | 70 | | | | |
| 16 | 균열 | 0.2 mm | 0.3 m | | 71 | | | | |
| 17 | 균열 | 0.1 mm | 0.3 m | | 72 | | | | |
| 18 | 균열 | 0.2 mm | 0.3 m | | 73 | | | | |
| 19 | 균열 | 0.2 mm | 0.4 m | | 74 | | | | |
| 20 | 균열 | 0.2 mm | 0.6 m | | 75 | | | | |
| 21 | 균열 | 0.2 mm | 0.85 m | | 76 | | | | |
