호남고속선환경보고가\_28(17.015~17.023, S5-3)

5 SPAN - 3

| <div><div><div><div><div><div></div><div>KORAIL</div><div>KOREA RAILROAD</div></div><div>한국철도공사</div></div></div></div></div> | 2017년도 함남고속선 오송-광주승강간 콘크리트케도 정검영역 | <div><div><div>(주) 한국구조물안전연구원</div><div>(주) 한국국토안전연구원</div><div>(재) 한국건설품질연구원</div></div></div> | 이복영 | <div><div><div>김은강</div><div>김경기</div><div>윤석기</div></div></div> | | |

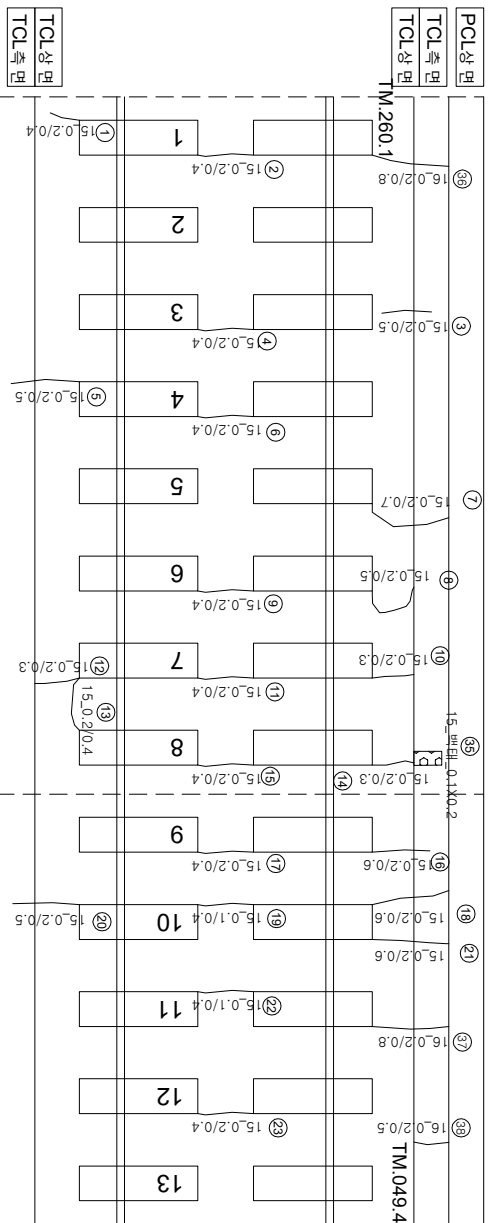
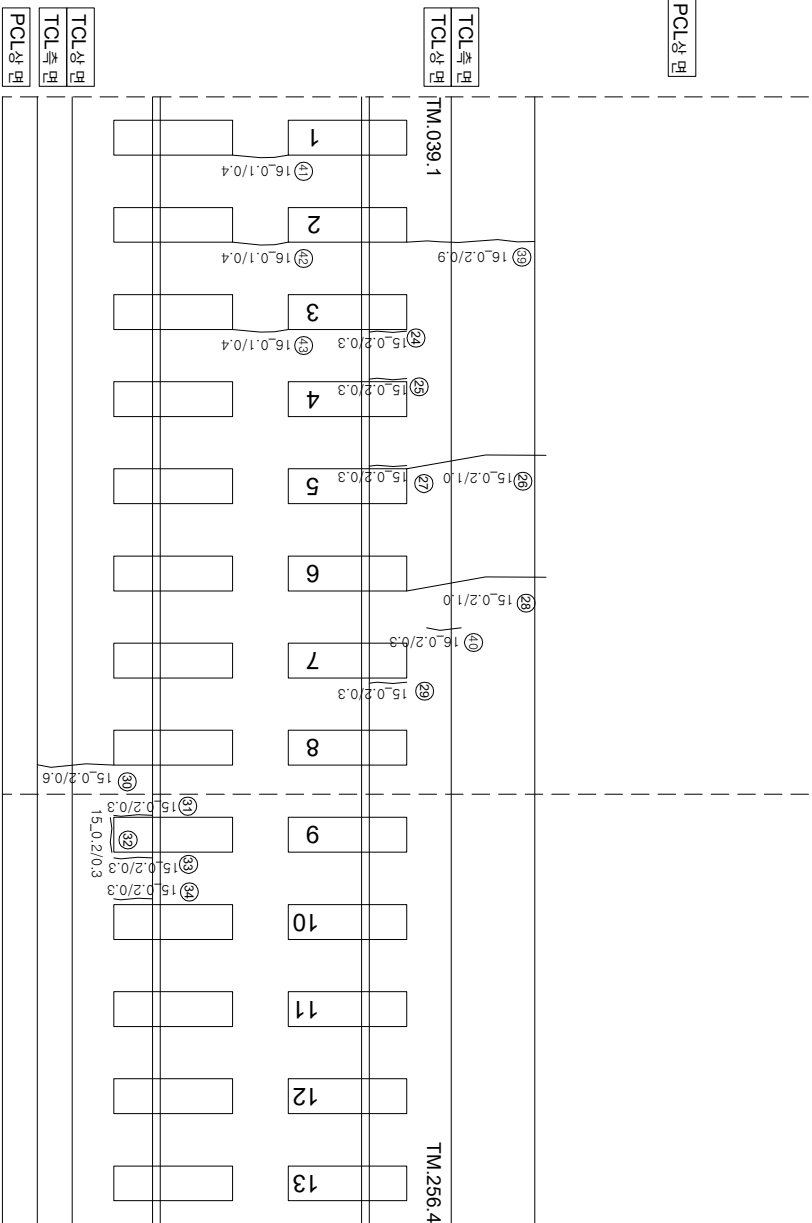
| 연번 | 순상 | 폭 | 연장 | 비고 | 연번 | 순상 | 폭 | 연장 | 비고 |
|---|---|---|---|---|---|---|---|---|---|
| 1 | 균열 | 0.2 | mm | 0.4 m | | 56 | | | |
| 2 | 균열 | 0.2 | mm | 0.4 m | | 57 | | | |
| 3 | 균열 | 0.2 | mm | 0.1 m | | 58 | | | |
| 4 | 균열 | 0.2 | mm | 0.4 m | | 59 | | | |
| 5 | 균열 | 0.2 | mm | 0.5 m | | 60 | | | |
| 6 | 균열 | 0.2 | mm | 0.4 m | | 61 | | | |
| 7 | 균열 | 0.2 | mm | 0.7 m | | 62 | | | |
| 8 | 균열 | 0.2 | mm | 0.5 m | | 63 | | | |
| 9 | 균열 | 0.2 | mm | 0.4 m | | 64 | | | |
| 10 | 균열 | 0.2 | mm | 0.3 m | | 65 | | | |
| 11 | 균열 | 0.2 | mm | 0.4 m | | 66 | | | |
| 12 | 균열 | 0.2 | mm | 0.3 m | | 67 | | | |
| 13 | 균열 | 0.2 | mm | 0.4 m | | 68 | | | |
| 14 | 균열 | 0.2 | mm | 0.3 m | | 69 | | | |
| 15 | 균열 | 0.2 | mm | 0.4 m | | 70 | | | |
| 16 | 균열 | 0.2 | mm | 0.6 m | | 71 | | | |
| 17 | 균열 | 0.2 | mm | 0.4 m | | 72 | | | |
| 18 | 균열 | 0.2 | mm | 0.6 m | | 73 | | | |
| 19 | 균열 | 0.1 | mm | 0.4 m | | 74 | | | |
| 20 | 균열 | 0.2 | mm | 0.5 m | | 75 | | | |
| 21 | 균열 | 0.2 | mm | 0.6 m | | 76 | | | |
| 22 | 균열 | 0.1 | mm | 0.4 m | | 77 | | | |
| 23 | 균열 | 0.2 | mm | 0.4 m | | 78 | | | |
| 24 | 균열부 균열 | 0.2 | mm | 0.3 m | | 79 | | | |
| 25 | 균열부 균열 | 0.2 | mm | 0.3 m | | 80 | | | |
| 26 | 균열 | 0.2 | mm | 1.0 m | | 81 | | | |
| 27 | 균열부 균열 | 0.2 | mm | 0.3 m | | 82 | | | |
| 28 | 균열 | 0.2 | mm | 1.0 m | | 83 | | | |
| 29 | 균열부 균열 | 0.2 | mm | 0.3 m | | 84 | | | |
| 30 | 균열 | 0.2 | mm | 0.6 m | | 85 | | | |
| 31 | 균열부 균열 | 0.2 | mm | 0.3 m | | 86 | | | |
| 32 | 균열부 균열 | 0.2 | mm | 0.3 m | | 87 | | | |
| 33 | 균열부 균열 | 0.2 | mm | 0.3 m | | 88 | | | |
| 34 | 균열부 균열 | 0.2 | mm | 0.3 m | | 89 | | | |
| 35 | 배터 | 0.1 | m | 0.2 m | | 90 | | | |
| 36 | 균열 | 0.2 | mm | 0.8 m | | 91 | | | |
| 37 | 균열 | 0.2 | mm | 0.8 m | | 92 | | | |
| 38 | 균열 | 0.2 | mm | 0.5 m | | 93 | | | |
| 39 | 균열 | 0.2 | mm | 0.9 m | | 94 | | | |
| 40 | 균열 | 0.2 | mm | 0.3 m | | 95 | | | |
| 41 | 균열 | 0.1 | mm | 0.4 m | | 96 | | | |
| 42 | 균열 | 0.1 | mm | 0.4 m | | 97 | | | |
| 43 | 균열 | 0.1 | mm | 0.4 m | | 98 | | | |
