호남고속선 장제터널\_53(18.890~18.902km, S52)

| 시 | 행 | 사 | 용 | 역 | 명 | 용 | 역 | 사 | 과 | | 관 |
|---|---|---|---|---|---|---|---|---|---|---|---|
| 한국철도공사 | | | | | | 2017년도 호남고속선 오송-광주송정간 콘크리트케도 점검용역 | | | | | |

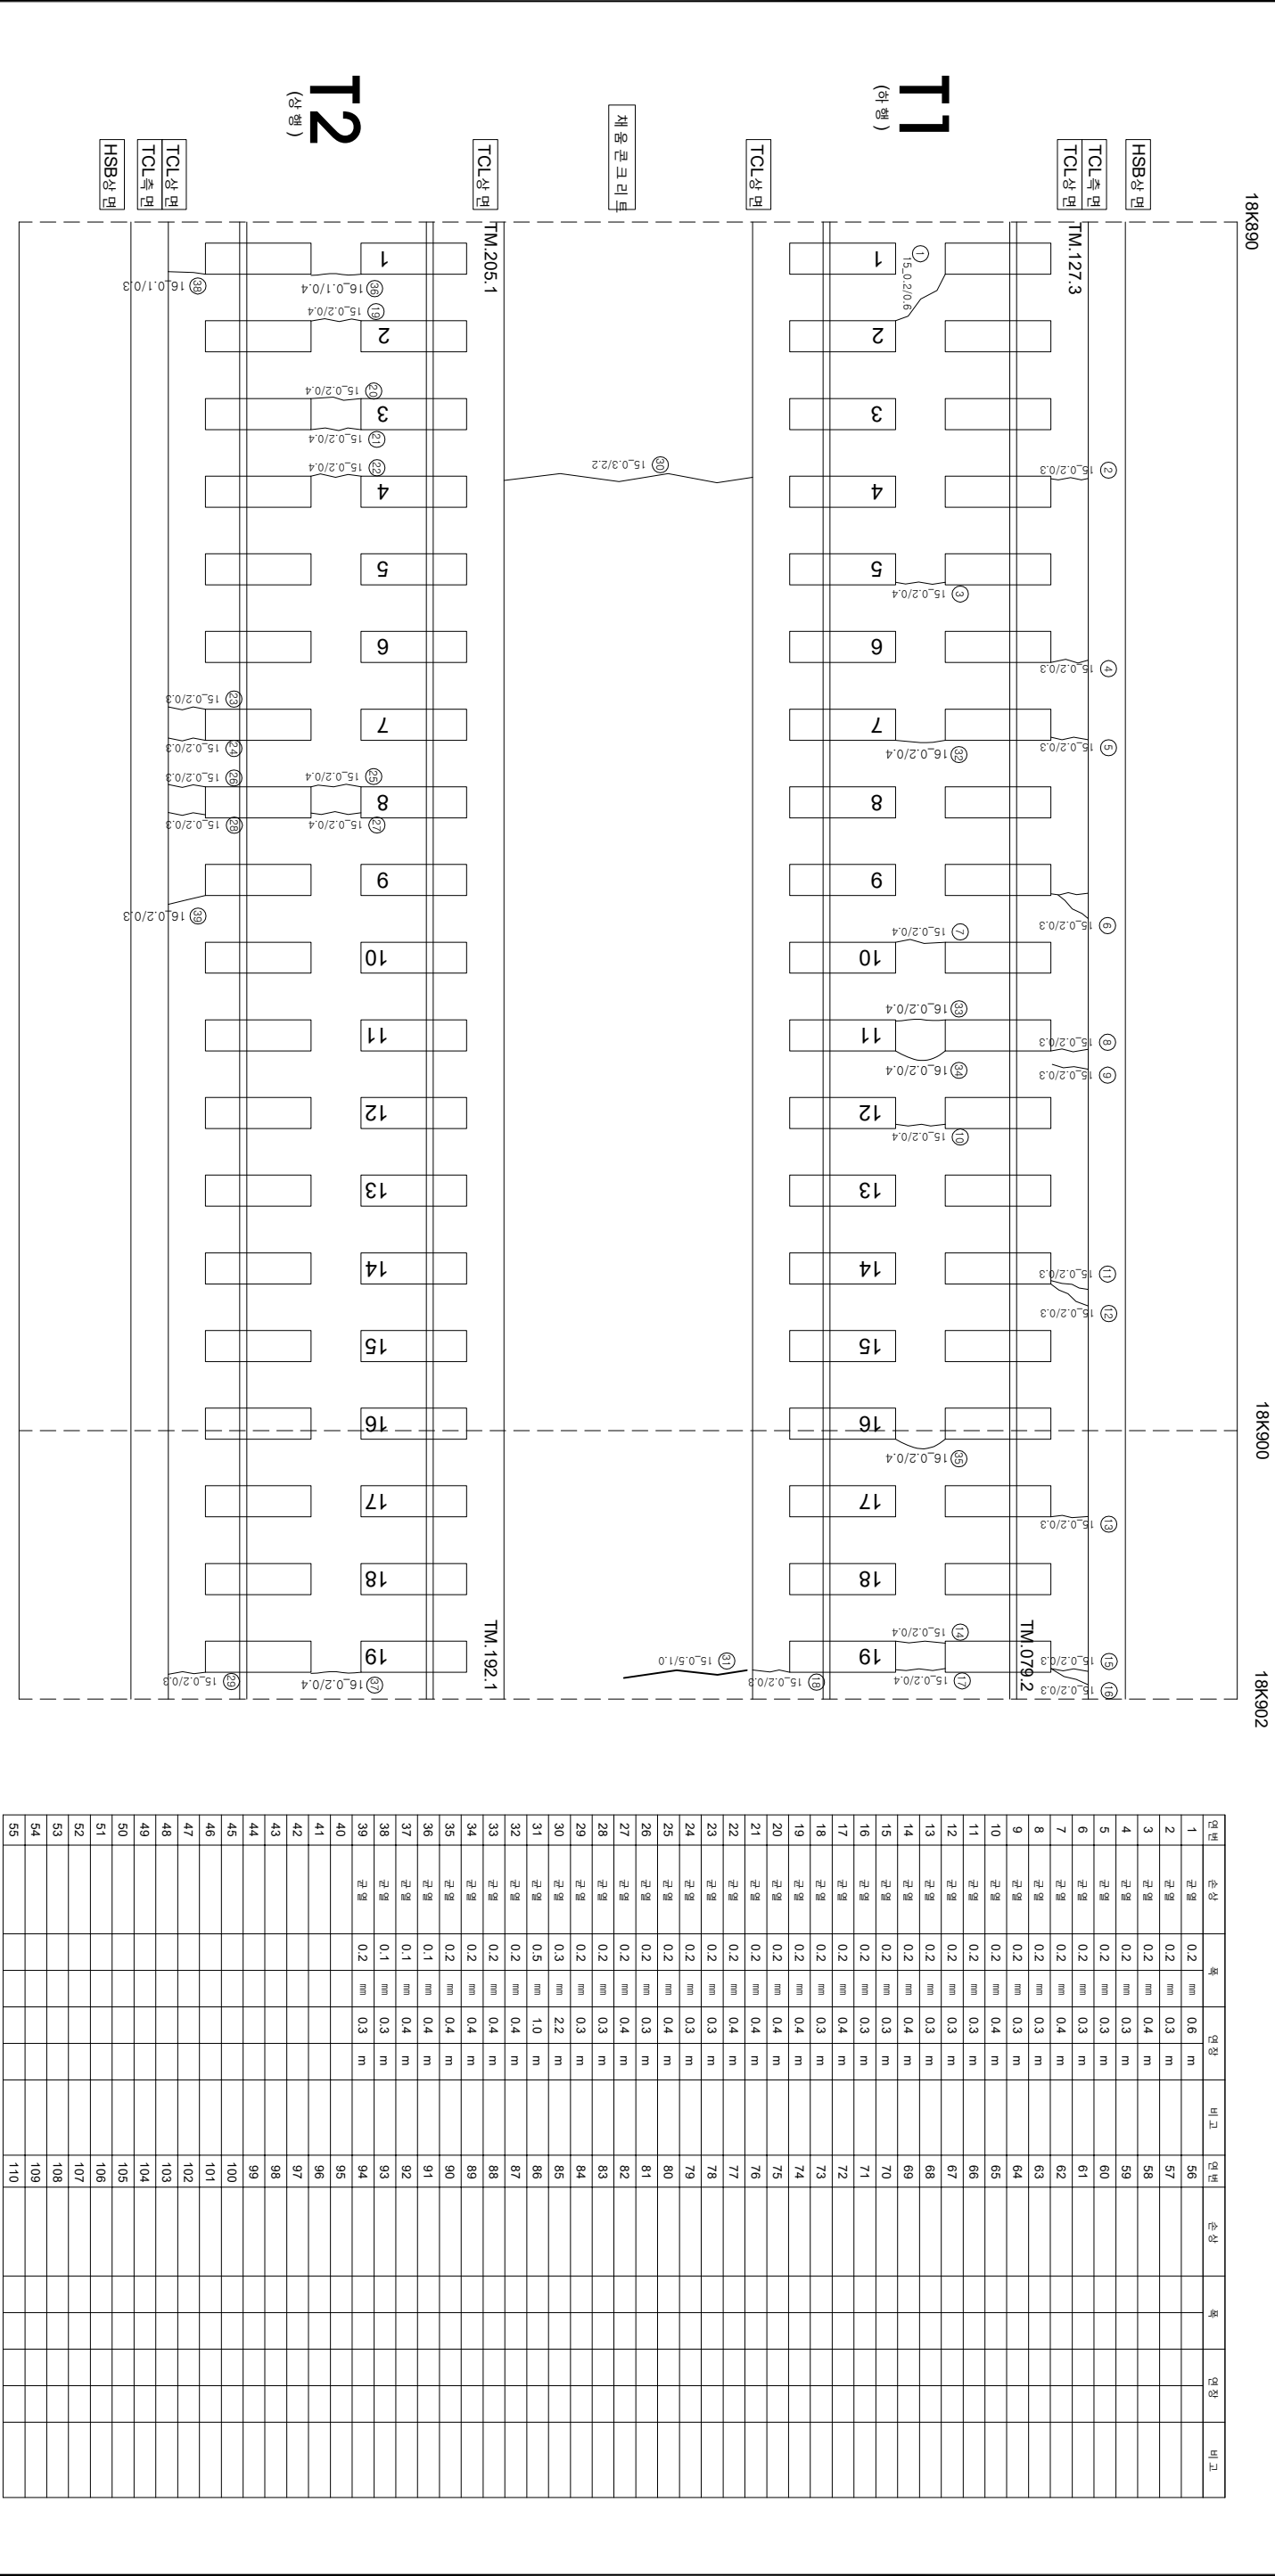
| 연번 | 순상 | 폭 | 연장 | 비고 | 연번 | 순상 | 폭 | 연장 | 비고 |
|---|---|---|---|---|---|---|---|---|---|
| 1 | 균열 | 0.2 mm | 0.6 m | | 56 | | | | |
| 30 | 균열 | 0.3 mm | 2.2 m | | 85 | | | | |
| 31 | 균열 | 0.5 mm | 1.0 m | | 86 | | | | |
