호남고속선 장재터널\_119(19.715~19.727km, S118)

| 시 | 행 사 | 영 역 | 영 역 | 영 역 | 사 | 인 지 | | 단 |
|---|---|---|---|---|---|---|---|---|
| KORAIL<br>KOREA RAILROAD | 한국철도공사 | 2017년도 호남고속선 오송-광주승정간 콘크리트케도 점검공역 | (국) 한국구조물안전연구원<br>(주) 한국도로안전연구원<br>(재) 한국건설품질연구원 | 이 박 영 | 강 완 강<br>김 경 기<br>윤 석 기 | 0220 (0.3mm이하 : 흑색)<br>0420 (0.3mm초과 0.5mm이하 : 황색)<br>0620 (0.5mm초과 1.0mm미만 : 적색)<br>1020 (1.0mm이상 : 분홍색) | 참목도상본리<br>양상<br>바닥,벽면,파손<br>백태 | 재료본리<br>철판노출<br>누수,슬럼부<br>시공이음본리,종본리 |

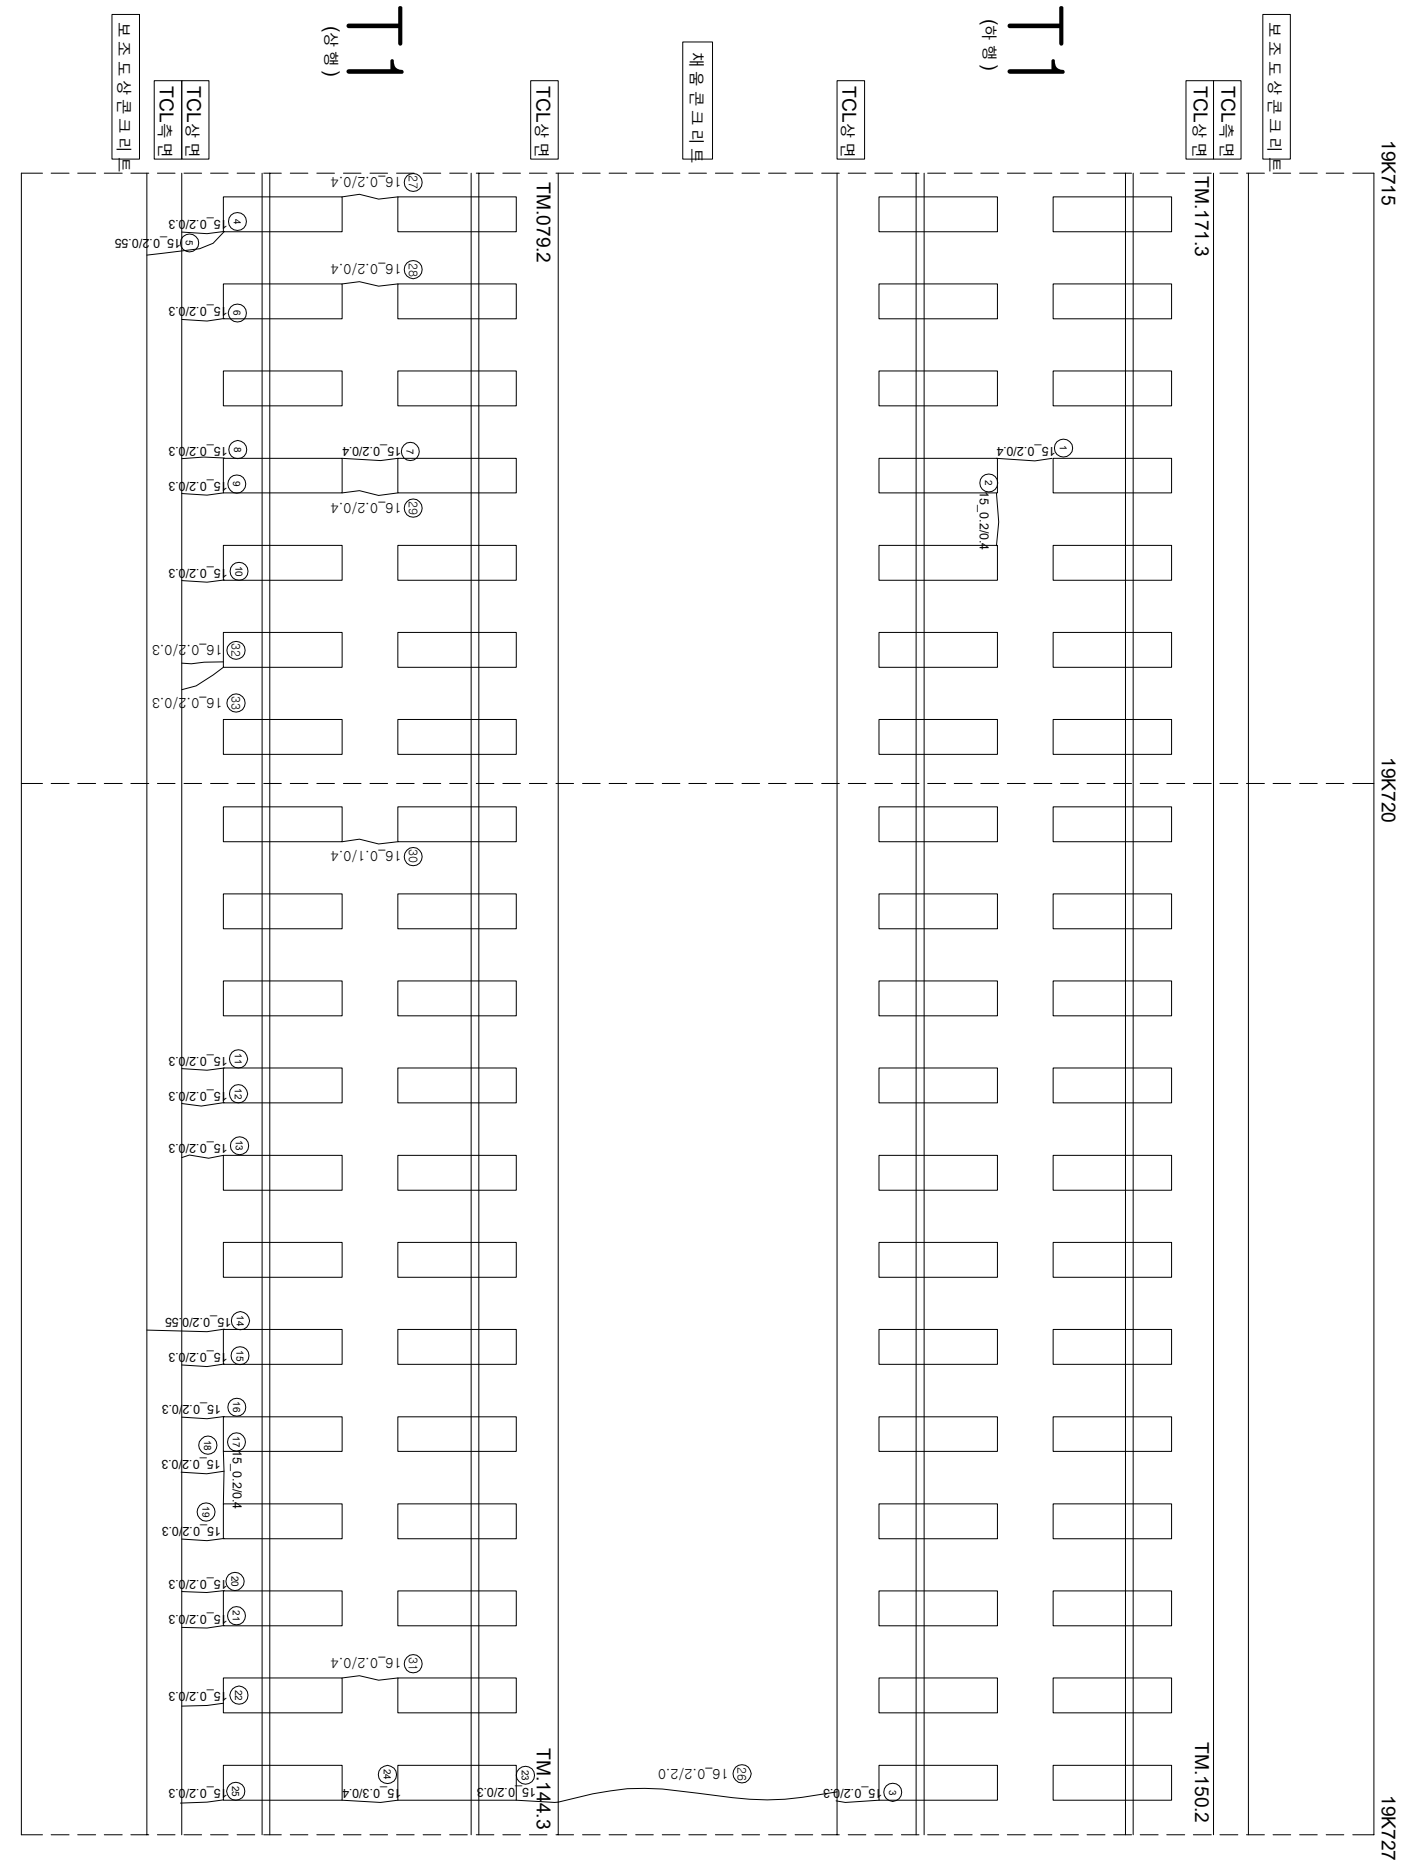
| 연번 | 순차 | 폭 | 연장 | 비고 | 연번 | 순차 | 폭 | 연장 | 비고 |
|---|---|---|---|---|---|---|---|---|---|
| 1 | 균열 | 0.2 mm | 0.4 m | | 56 | | | | |
| 2 | 균열 | 0.2 mm | 0.4 m | | 57 | | | | |
| 3 | 균열 | 0.2 mm | 0.3 m | | 58 | | | | |
| 4 | 균열 | 0.2 mm | 0.3 m | | 59 | | | | |
| 5 | 균열 | 0.2 mm | 0.55 m | | 60 | | | | |
| 6 | 균열 | 0.2 mm | 0.3 m | | 61 | | | | |
| 7 | 균열 | 0.2 mm | 0.4 m | | 62 | | | | |
| 8 | 균열 | 0.2 mm | 0.3 m | | 63 | | | | |
| 9 | 균열 | 0.2 mm | 0.3 m | | 64 | | | | |
| 10 | 균열 | 0.2 mm | 0.3 m | | 65 | | | | |
| 11 | 균열 | 0.2 mm | 0.3 m | | 66 | | | | |
| 12 | 균열 | 0.2 mm | 0.3 m | | 67 | | | | |
| 13 | 균열 | 0.2 mm | 0.3 m | | 68 | | | | |
| 14 | 균열 | 0.2 mm | 0.55 m | | 69 | | | | |
| 15 | 균열 | 0.2 mm | 0.3 m | | 70 | | | | |
| 16 | 균열 | 0.2 mm | 0.3 m | | 71 | | | | |
| 17 | 균열 | 0.2 mm | 0.4 m | | 72 | | | | |
| 18 | 균열 | 0.2 mm | 0.3 m | | 73 | | | | |
| 19 | 균열 | 0.2 mm | 0.3 m | | 74 | | | | |
| 20 | 균열 | 0.2 mm | 0.3 m | | 75 | | | | |
| 21 | 균열 | 0.2 mm | 0.3 m | | 76 | | | | |
| 22 | 균열 | 0.2 mm | 0.3 m | | 77 | | | | |
| 23 | 균열 | 0.2 mm | 0.3 m | | 78 | | | | |
| 24 | 균열 | 0.3 mm | 0.4 m | | 79 | | | | |
| 25 | 균열 | 0.2 mm | 0.3 m | | 80 | | | | |
| 26 | 균열 | 0.2 mm | 2.0 m | | 81 | | | | |
| 27 | 균열 | 0.2 mm | 0.4 m | | 82 | | | | |
| 28 | 균열 | 0.2 mm | 0.4 m | | 83 | | | | |
| 29 | 균열 | 0.2 mm | 0.4 m | | 84 | | | | |
| 30 | 균열 | 0.1 mm | 0.4 m | | 85 | | | | |
| 31 | 균열 | 0.2 mm | 0.4 m | | 86 | | | | |
| 32 | 균열 | 0.2 mm | 0.3 m | | 87 | | | | |
| 33 | 균열 | 0.2 mm | 0.3 m | | 88 | | | | |
