호남고속선 장재터널\_134(19.903~19.916km, S133)

| 시 | 행 사 | 용 역 명 | 용 역 사 | 개 입 전 | | 개 입 후 | | 구 간 | 구 간 표지 | 구 간 시설 |
|---|---|---|---|---|---|---|---|---|---|---|
| KORAIL<br>KOREA RAILROAD | 한국철도공사 | 2017년도 호남고속선 오송-광주승정간 콘크리트케도 점검공역 | (주) 한국국조물안전연구원<br>(주) 한국국토안전연구원<br>(재) 한국건설품질연구원 | 이 복 영 | 김 윤 강<br>김 경 기<br>문 준 기 | 0.220 (0.3m이하 : 흑색)<br>0.420 (0.3m초과 0.5m이하 : 황색)<br>0.620 (0.5m초과 1.0m미만 : 적색)<br>1.020 (1.0m이상 : 분홍색) | 참목도상판리<br>망상<br>박리, 박락, 파손<br>백태 | 차로분리<br>철타노출<br>누수, 슬럼부<br>시공이음분리, 종분리 | | |

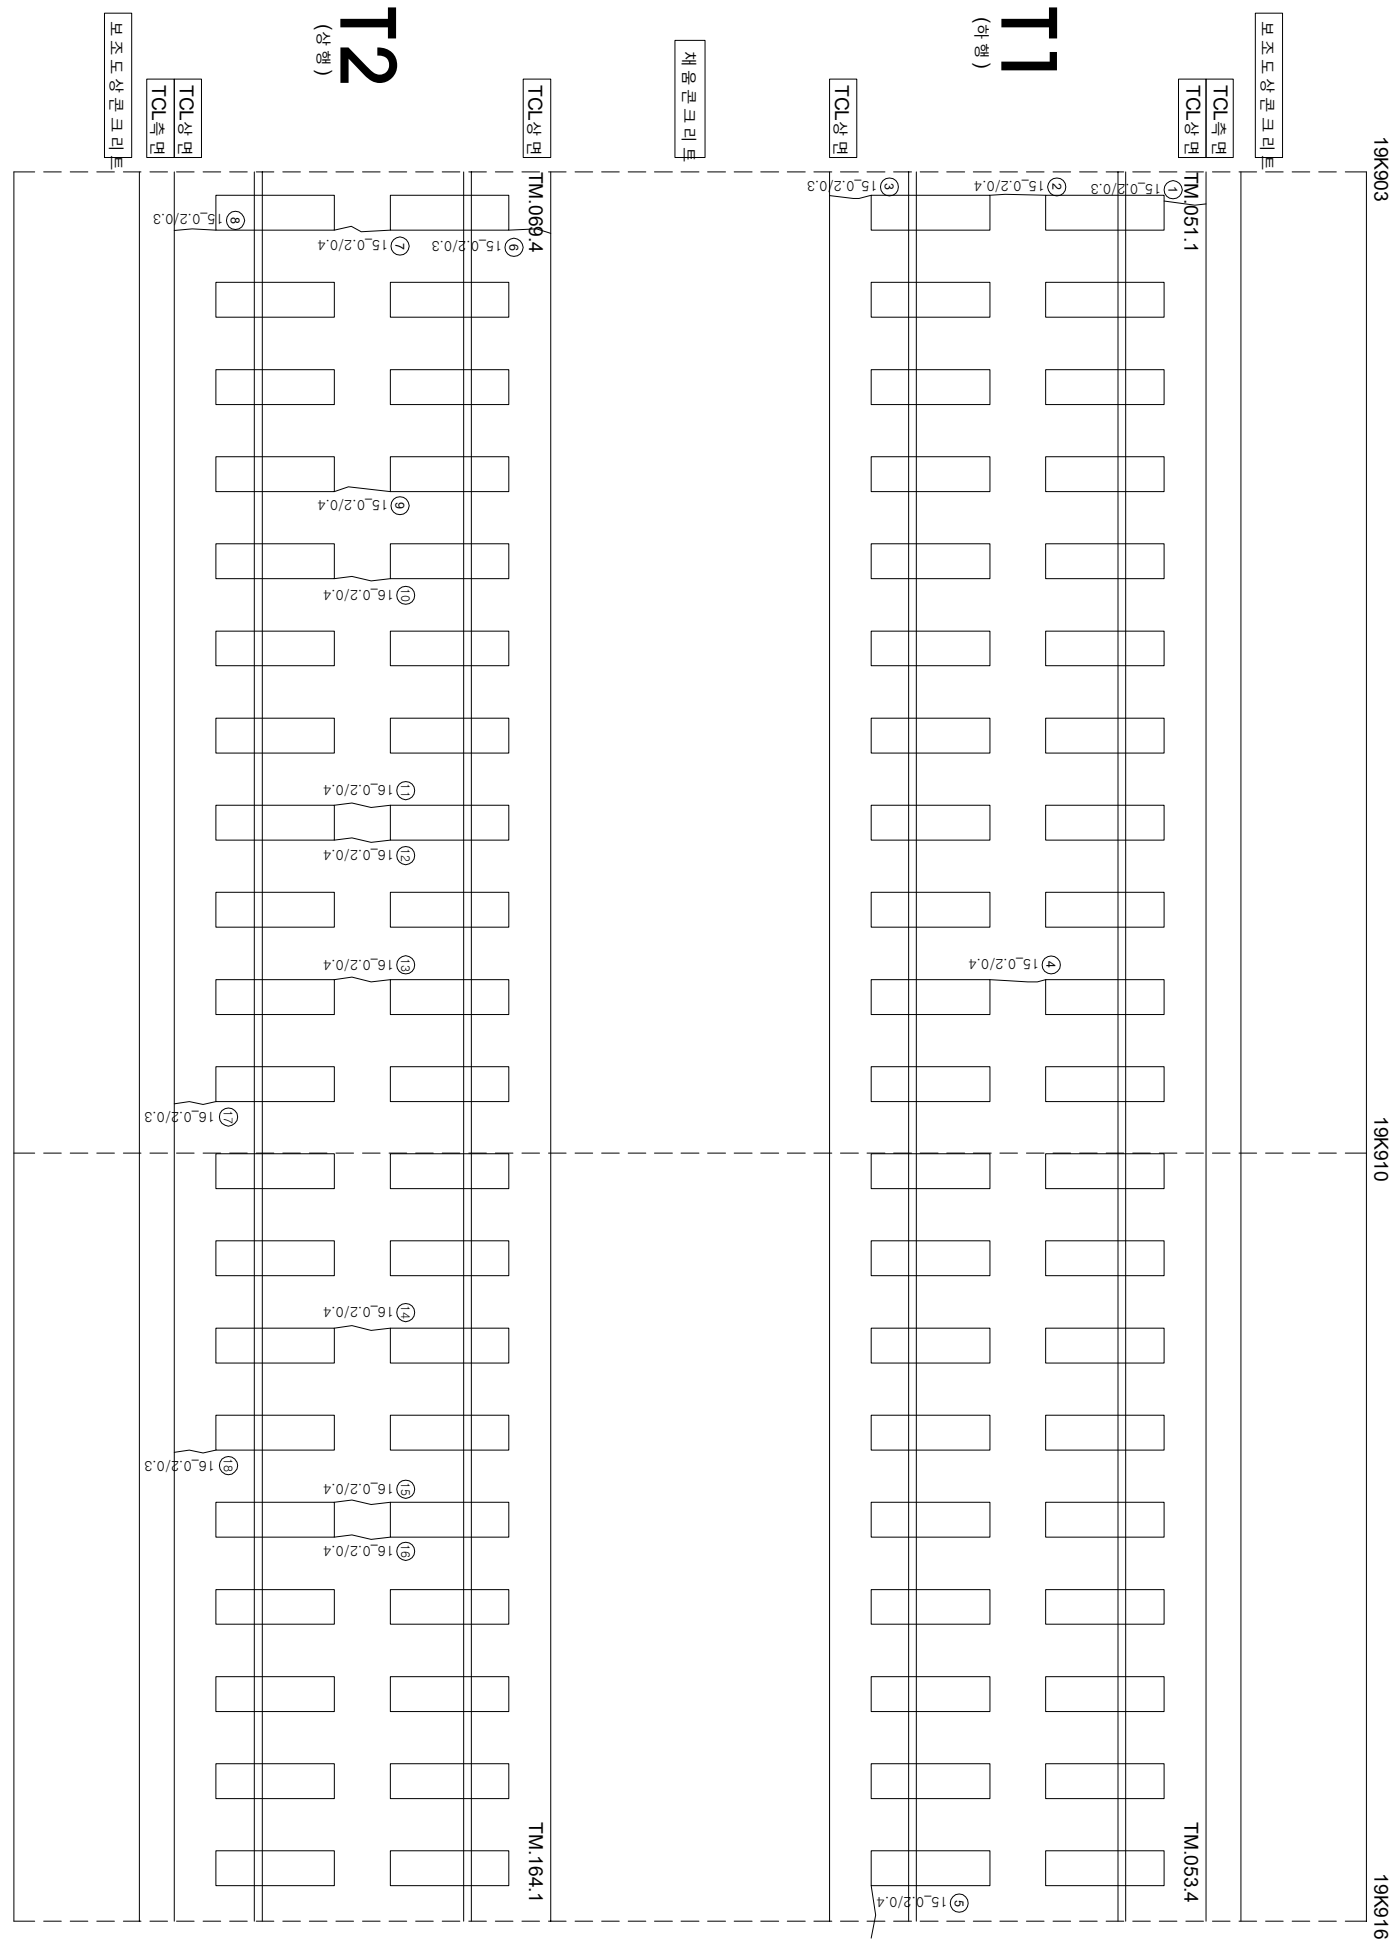
| 연번 | 순차 | 폭 | 연장 | 비고 | 연번 | 순차 | 폭 | 연장 | 비고 |
|---|---|---|---|---|---|---|---|---|---|
| 1 | 균열 | 0.2 mm | 0.3 m | | 56 | | | | |
| 2 | 균열 | 0.2 mm | 0.4 m | | 57 | | | | |
| 3 | 균열 | 0.2 mm | 0.3 m | | 58 | | | | |
| 4 | 균열 | 0.2 mm | 0.4 m | | 59 | | | | |
| 5 | 균열 | 0.2 mm | 0.4 m | | 60 | | | | |
| 6 | 균열 | 0.2 mm | 0.3 m | | 61 | | | | |
| 7 | 균열 | 0.2 mm | 0.4 m | | 62 | | | | |
| 8 | 균열 | 0.2 mm | 0.3 m | | 63 | | | | |
| 9 | 균열 | 0.2 mm | 0.4 m | | 64 | | | | |
| 10 | 균열 | 0.2 mm | 0.4 m | | 65 | | | | |
| 11 | 균열 | 0.2 mm | 0.4 m | | 66 | | | | |
| 12 | 균열 | 0.2 mm | 0.4 m | | 67 | | | | |
| 13 | 균열 | 0.2 mm | 0.4 m | | 68 | | | | |
| 14 | 균열 | 0.2 mm | 0.4 m | | 69 | | | | |
| 15 | 균열 | 0.2 mm | 0.4 m | | 70 | | | | |
| 16 | 균열 | 0.2 mm | 0.4 m | | 71 | | | | |
| 17 | 균열 | 0.2 mm | 0.3 m | | 72 | | | | |
| 18 | 균열 | 0.2 mm | 0.3 m | | 73 | | | | |
