호남고속선 장제터널\_242(21.252~21.264km, S241)

| 시<br>행 | 사 | 공 | 역 | 명 | 공 | 역 | 사 | 과 | | 관 | 역 | 구 | | | | |
|---|---|---|---|---|---|---|---|---|---|---|---|---|---|---|---|---|
| 한국철도공사<br>KORAIL<br>KOREA RAILROAD | 2017년도 호남고속선 오송-광주송정간 콘크리트케도 점검용역 | (주)한국구조물안전연구원<br>(주)한국토목안전연구원<br>(재)한국건설품질연구원 | 이 | 복 | 영 | 강 | 김 | 영 | 강 | 김 | 영 | 강 | | | | |

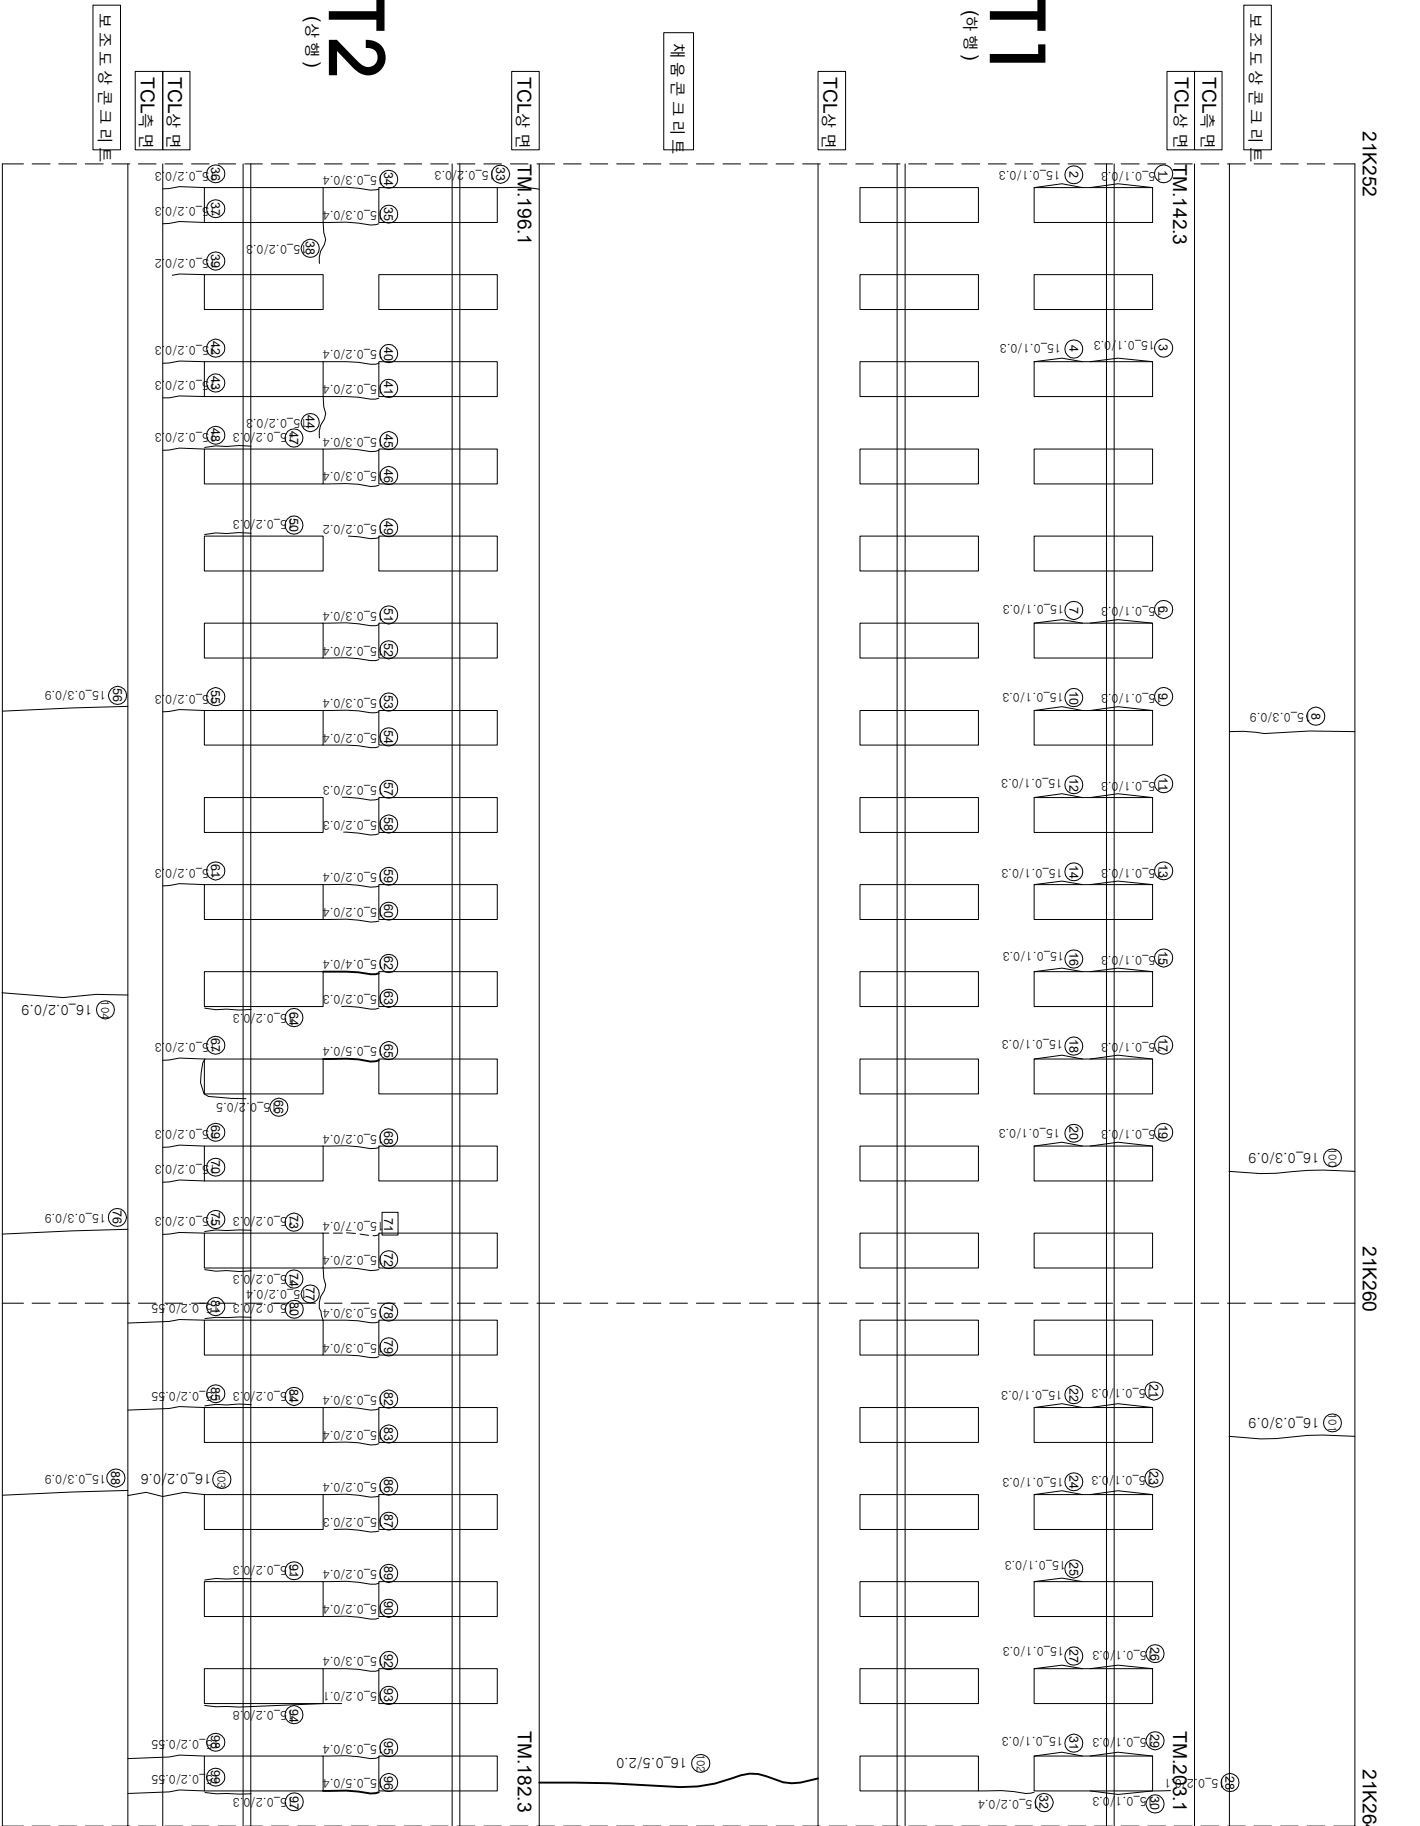
| 연번 | 순상 | 폭 | 연장 | 비고 | 연번 | 순상 | 폭 | 연장 | 비고 |
|---|---|---|---|---|---|---|---|---|---|
| 1 | 경계부 균열 0.1 mm | 0.3 m | | | 56 | 균열 | 0.3 mm | 0.9 m | |
| 16 | 경계부 균열 0.1 mm | 0.3 m | | | 71 | 균열 | 0.7 mm | 0.4 m | 2017년도 보수 |
| 47 | 경계부 균열 0.2 mm | 0.3 m | | | 102 | 균열 | 0.5 mm | 2.0 m | |
