호남고속선 장제터널\_255(21.409~21.422km, S254)

한국철도공사

2017년도 호남고속선 오송-광주송정간 콘크리트케도 점검용역

(주)한국구조물안전연구원  
(주)한국토목안전연구원  
(재)한국건설품질연구원

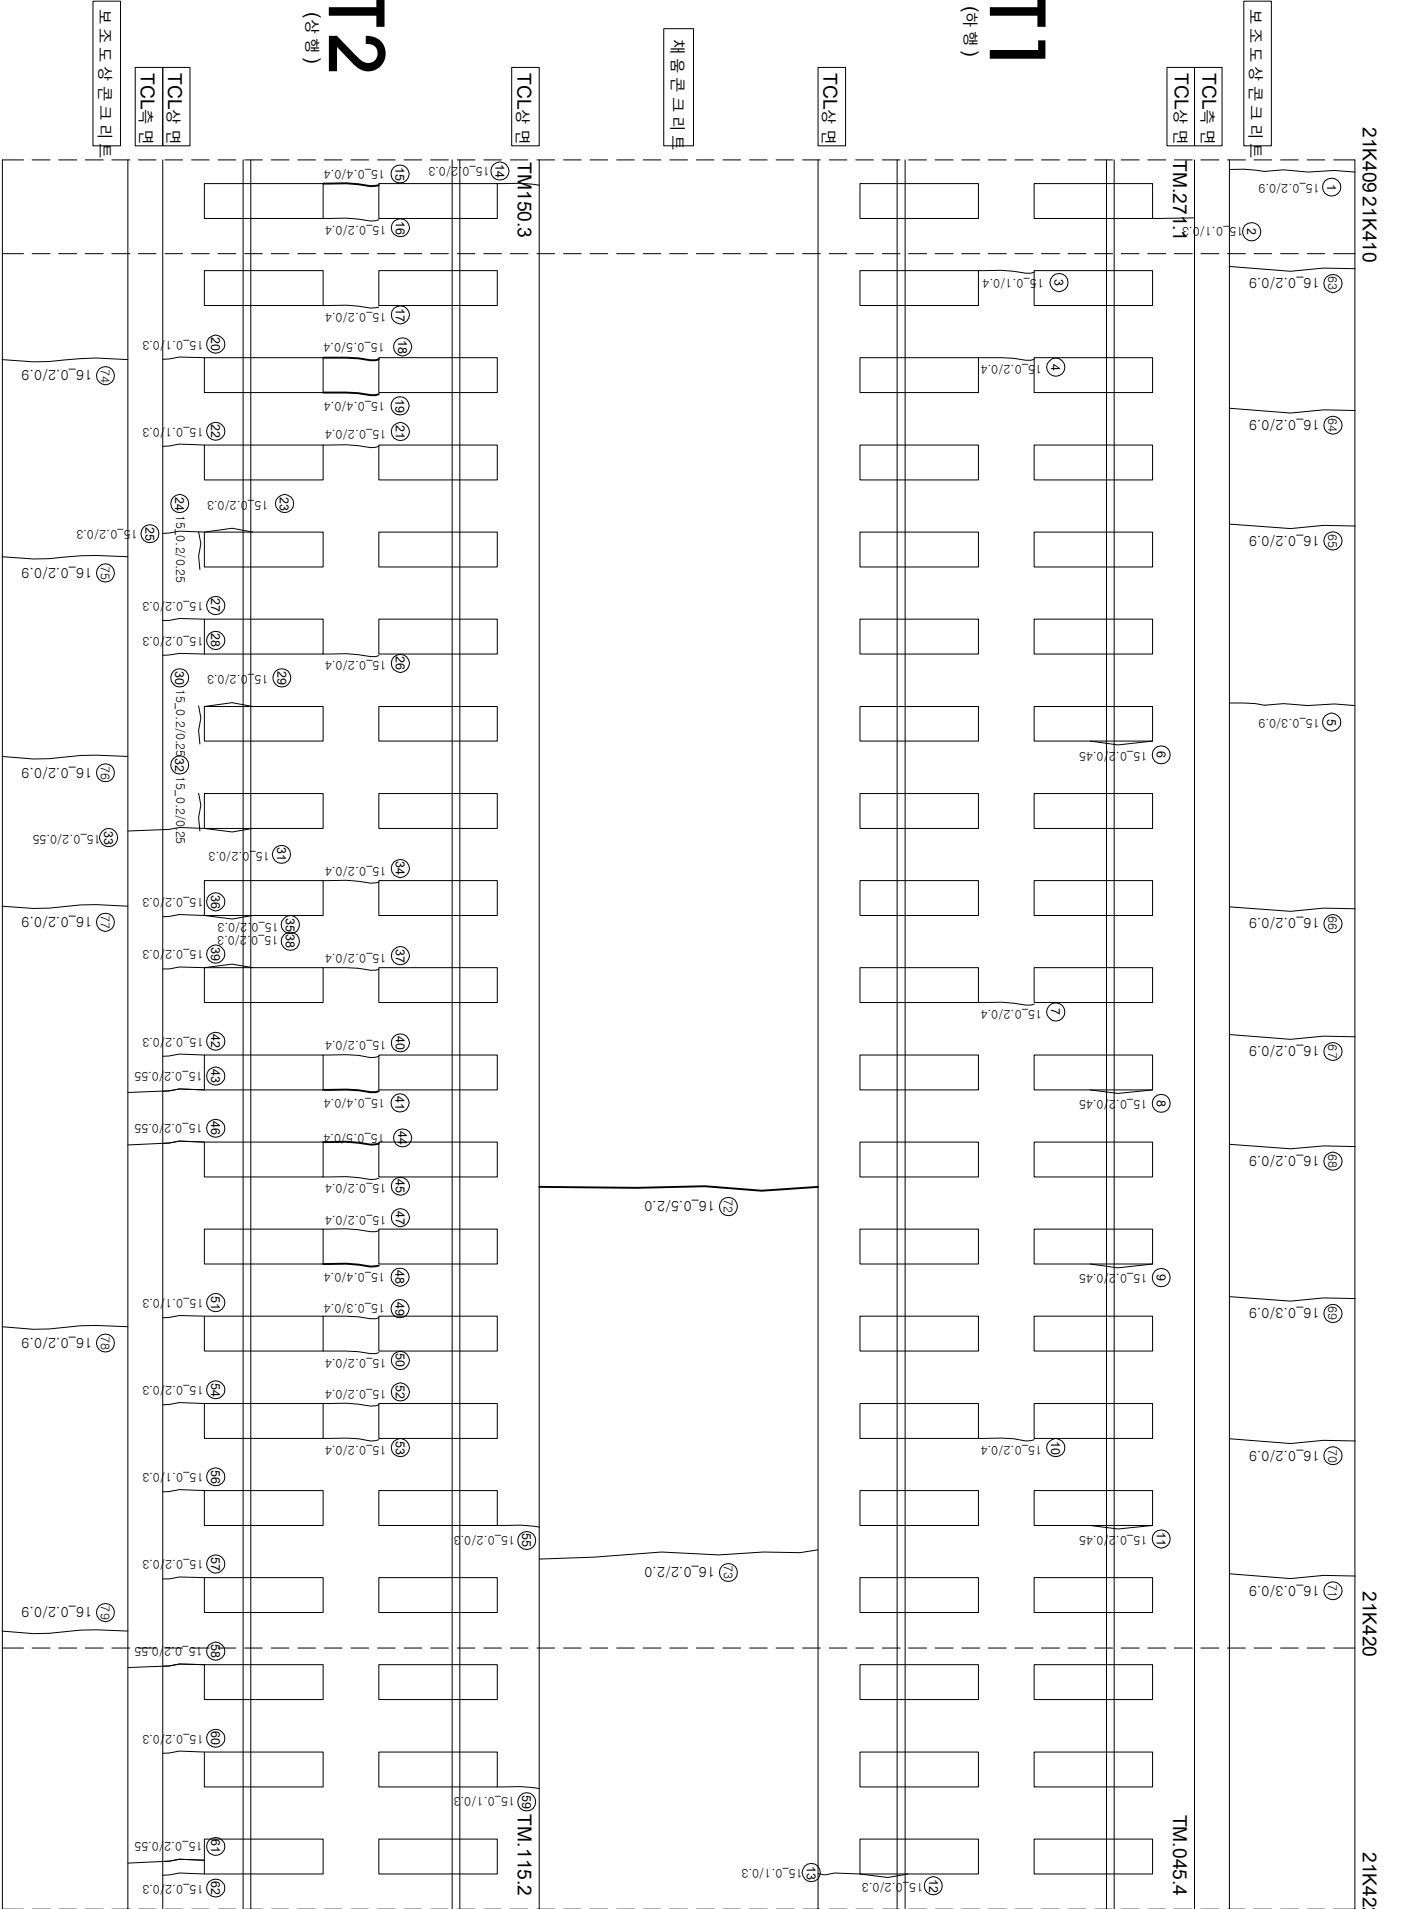
| 연번 | 순상 | 폭 | 연장 | 비고 | 연번 | 순상 | 폭 | 연장 | 비고 |
| 1 | 균열 0.2 | mm | 0.9 | m | 56 | 균열 0.1 | mm | 0.3 | m |
| 2 | 균열 0.1 | mm | 0.3 | m | 57 | 균열 0.2 | mm | 0.3 | m |
| 3 | 균열 0.1 | mm | 0.4 | m | 58 | 균열 0.2 | mm | 0.55 | m |
| 4 | 균열 0.2 | mm | 0.4 | m | 59 | 균열 0.1 | mm | 0.3 | m |
| 5 | 균열 0.3 | mm | 0.9 | m | 60 | 균열 0.2 | mm | 0.3 | m |
| 6 | 균열 0.2 | mm | 0.45 | m | 61 | 균열 0.2 | mm | 0.55 | m |
| 7 | 균열 0.2 | mm | 0.4 | m | 62 | 균열 0.2 | mm | 0.3 | m |
| 8 | 균열 0.2 | mm | 0.45 | m | 63 | 균열 0.2 | mm | 0.9 | m |
| 9 | 균열 0.2 | mm | 0.45 | m | 64 | 균열 0.2 | mm | 0.9 | m |
| 10 | 균열 0.2 | mm | 0.4 | m | 65 | 균열 0.2 | mm | 0.9 | m |
| 11 | 균열 0.2 | mm | 0.45 | m | 66 | 균열 0.2 | mm | 0.9 | m |
| 12 | 균열 0.2 | mm | 0.3 | m | 67 | 균열 0.2 | mm | 0.9 | m |
| 13 | 균열 0.1 | mm | 0.3 | m | 68 | 균열 0.2 | mm | 0.9 | m |
| 14 | 균열 0.2 | mm | 0.4 | m | 69 | 균열 0.3 | mm | 0.9 | m |
| 15 | 균열 0.4 | mm | 0.3 | m | 70 | 균열 0.2 | mm | 0.9 | m |
| 16 | 균열 0.2 | mm | 0.55 | m | 71 | 균열 0.3 | mm | 0.9 | m |
| 17 | 균열 0.2 | mm | 0.4 | m | 72 | 균열 0.5 | mm | 2.0 | m |
| 18 | 균열 0.5 | mm | 0.4 | m | 73 | 균열 0.2 | mm | 0.9 | m |
| 19 | 균열 0.4 | mm | 0.55 | m | 74 | 균열 0.2 | mm | 0.9 | m |
| 20 | 균열 0.1 | mm | 0.4 | m | 75 | 균열 0.2 | mm | 0.9 | m |
| 21 | 균열 0.2 | mm | 0.4 | m | 76 | 균열 0.2 | mm | 0.9 | m |
| 22 | 균열 0.1 | mm | 0.4 | m | 77 | 균열 0.2 | mm | 0.9 | m |
| 23 | 균열부 균열 0.2 | mm | 0.4 | m | 78 | 균열 0.2 | mm | 0.9 | m |
| 24 | 균열부 균열 0.2 | mm | 0.3 | m | 79 | 균열 0.2 | mm | 0.9 | m |
