호남고속선 장제터널\_259(21.452~21.464km, S258)

| 시 | 행 | 사 | 공 | 역 | 명 | 공 | 역 | 사 | 관 | | 연 | 구 | | | | | | | | | | | | | | | | | |
|---|---|---|---|---|---|---|---|---|---|---|---|---|---|---|---|---|---|---|---|---|---|---|---|---|---|---|---|---|---|
| KORAIL | 한국철도공사 | KOREA RAILROAD | 2017년도 호남고속선 오송-광주송정간 콘크리트케도 점검용역 | (주)한국구조물안전연구원<br>(주)한국도로안전연구원<br>(재)한국건설품질연구원 | 이 | 박 | 영 | 간원강<br>김경기<br>윤석기 | 관 | 연 | 구 | | | | | | | | | | | | | | | | | | |

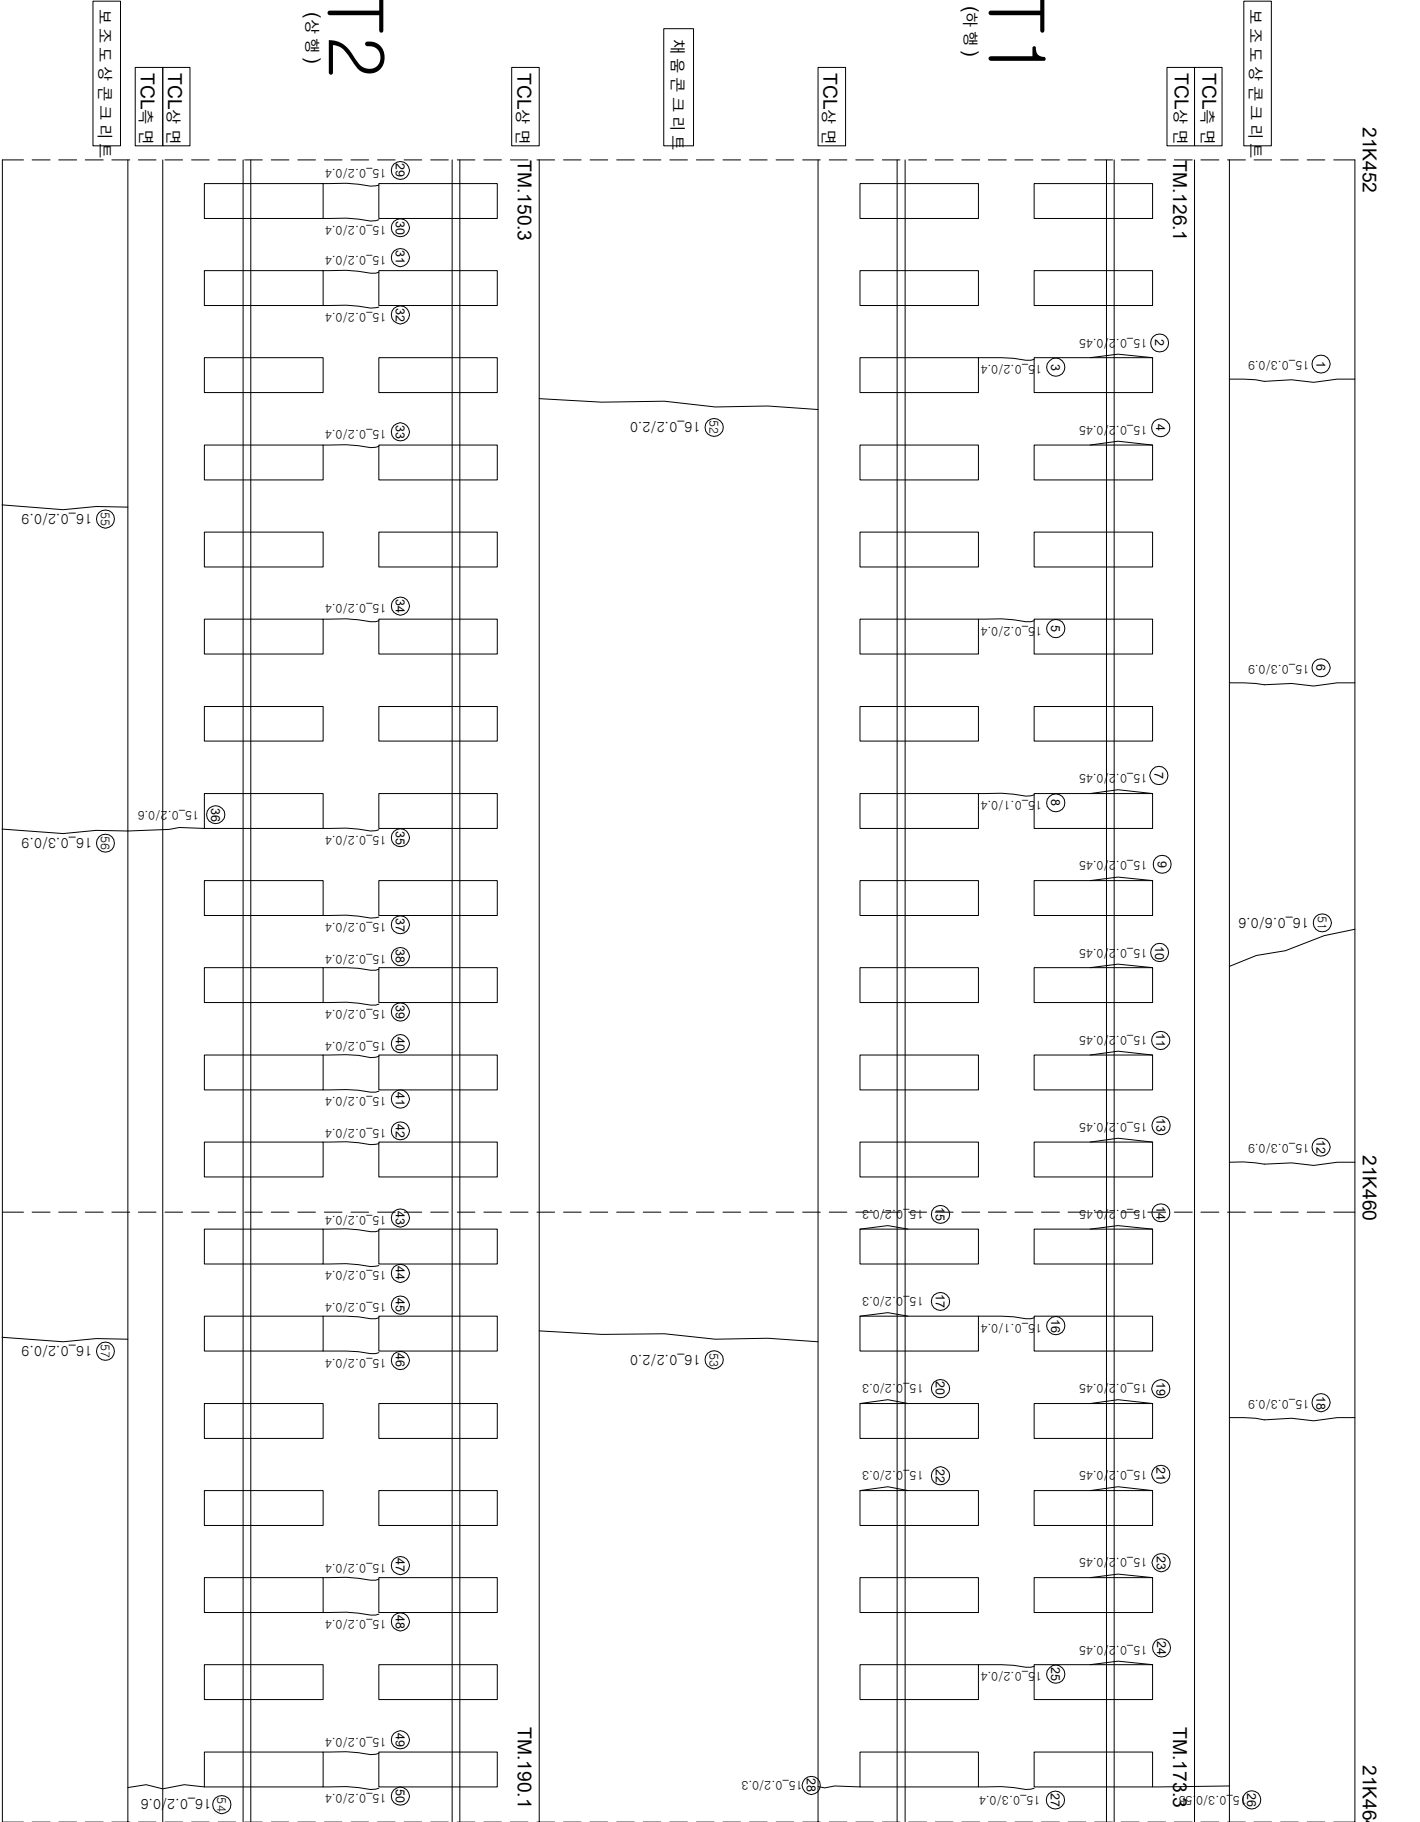
| 연번 | 순상 | 폭 | 연장 | 비고 | 연번 | 순상 | 폭 | 연장 | 비고 |
|---|---|---|---|---|---|---|---|---|---|
| 1 | 균열 0.3 | mm 0.9 | m | | 56 | 균열 0.3 | mm 0.9 | m | |
| 2 | 경계부균열 0.2 | mm 0.45 | m | | 57 | 균열 0.2 | mm 0.9 | m | |
| 3 | 균열 0.2 | mm 0.4 | m | | 58 | | | | |
| 4 | 경계부균열 0.2 | mm 0.45 | m | | 59 | | | | |
| 5 | 균열 0.2 | mm 0.4 | m | | 60 | | | | |
| 6 | 균열 0.3 | mm 0.9 | m | | 61 | | | | |
| 7 | 경계부균열 0.2 | mm 0.45 | m | | 62 | | | | |
| 8 | 균열 0.1 | mm 0.4 | m | | 63 | | | | |
| 9 | 경계부균열 0.2 | mm 0.45 | m | | 64 | | | | |
| 10 | 경계부균열 0.2 | mm 0.45 | m | | 65 | | | | |
| 11 | 경계부균열 0.2 | mm 0.45 | m | | 66 | | | | |
| 12 | 균열 0.3 | mm 0.9 | m | | 67 | | | | |
| 13 | 경계부균열 0.2 | mm 0.45 | m | | 68 | | | | |
| 14 | 경계부균열 0.2 | mm 0.45 | m | | 69 | | | | |
| 15 | 경계부균열 0.2 | mm 0.3 | m | | 70 | | | | |
| 16 | 균열 0.1 | mm 0.4 | m | | 71 | | | | |
| 17 | 경계부균열 0.2 | mm 0.3 | m | | 72 | | | | |
| 18 | 균열 0.3 | mm 0.9 | m | | 73 | | | | |
| 19 | 경계부균열 0.2 | mm 0.45 | m | | 74 | | | | |
| 20 | 경계부균열 0.2 | mm 0.3 | m | | 75 | | | | |
| 21 | 경계부균열 0.2 | mm 0.45 | m | | 76 | | | | |
| 22 | 경계부균열 0.2 | mm 0.3 | m | | 77 | | | | |
| 23 | 경계부균열 0.2 | mm 0.45 | m | | 78 | | | | |
| 24 | 경계부균열 0.2 | mm 0.45 | m | | 79 | | | | |
| 25 | 균열 0.2 | mm 0.4 | m | | 80 | | | | |
| 26 | 균열 0.3 | mm 0.55 | m | | 81 | | | | |
| 27 | 균열 0.3 | mm 0.4 | m | | 82 | | | | |
| 28 | 균열 0.2 | mm 0.3 | m | | 83 | | | | |
| 29 | 균열 0.2 | mm 0.4 | m | | 84 | | | | |
| 30 | 균열 0.2 | mm 0.4 | m | | 85 | | | | |
| 31 | 균열 0.2 | mm 0.4 | m | | 86 | | | | |
| 32 | 균열 0.2 | mm 0.4 | m | | 87 | | | | |
| 33 | 균열 0.2 | mm 0.4 | m | | 88 | | | | |
| 34 | 균열 0.2 | mm 0.4 | m | | 89 | | | | |
| 35 | 균열 0.2 | mm 0.4 | m | | 90 | | | | |
| 36 | 균열 0.2 | mm 0.6 | m | | 91 | | | | |
| 37 | 균열 0.2 | mm 0.4 | m | | 92 | | | | |
| 38 | 균열 0.2 | mm 0.4 | m | | 93 | | | | |
| 39 | 균열 0.2 | mm 0.4 | m | | 94 | | | | |
| 40 | 균열 0.2 | mm 0.4 | m | | 95 | | | | |
| 41 | 균열 0.2 | mm 0.4 | m | | 96 | | | | |
| 42 | 균열 0.2 | mm 0.4 | m | | 97 | | | | |
| 43 | 균열 0.2 | mm 0.4 | m | | 98 | | | | |
| 44 | 균열 0.2 | mm 0.4 | m | | 99 | | | | |
| 45 | 균열 0.2 | mm 0.4 | m | | 100 | | | | |
| 46 | 균열 0.2 | mm 0.4 | m | | 101 | | | | |
| 47 | 균열 0.2 | mm 0.4 | m | | 102 | | | | |
| 48 | 균열 0.2 | mm 0.4 | m | | 103 | | | | |
| 49 | 균열 0.2 | mm 0.4 | m | | 104 | | | | |
| 50 | 균열 0.2 | mm 0.4 | m | | 105 | | | | |
| 51 | 균열 0.6 | mm 0.6 | m | | 106 | | | | |
| 52 | 균열 0.2 | mm 2.0 | m | | 107 | | | | |
| 53 | 균열 0.2 | mm 2.0 | m | | 108 | | | | |
| 54 | 균열 0.2 | mm 0.6 | m | | 109 | | | | |
| 55 | 균열 0.2 | mm 0.9 | m | | 110 | | | | |
