호남고속선 장재터널\_267(21.546~21.554km, S266)

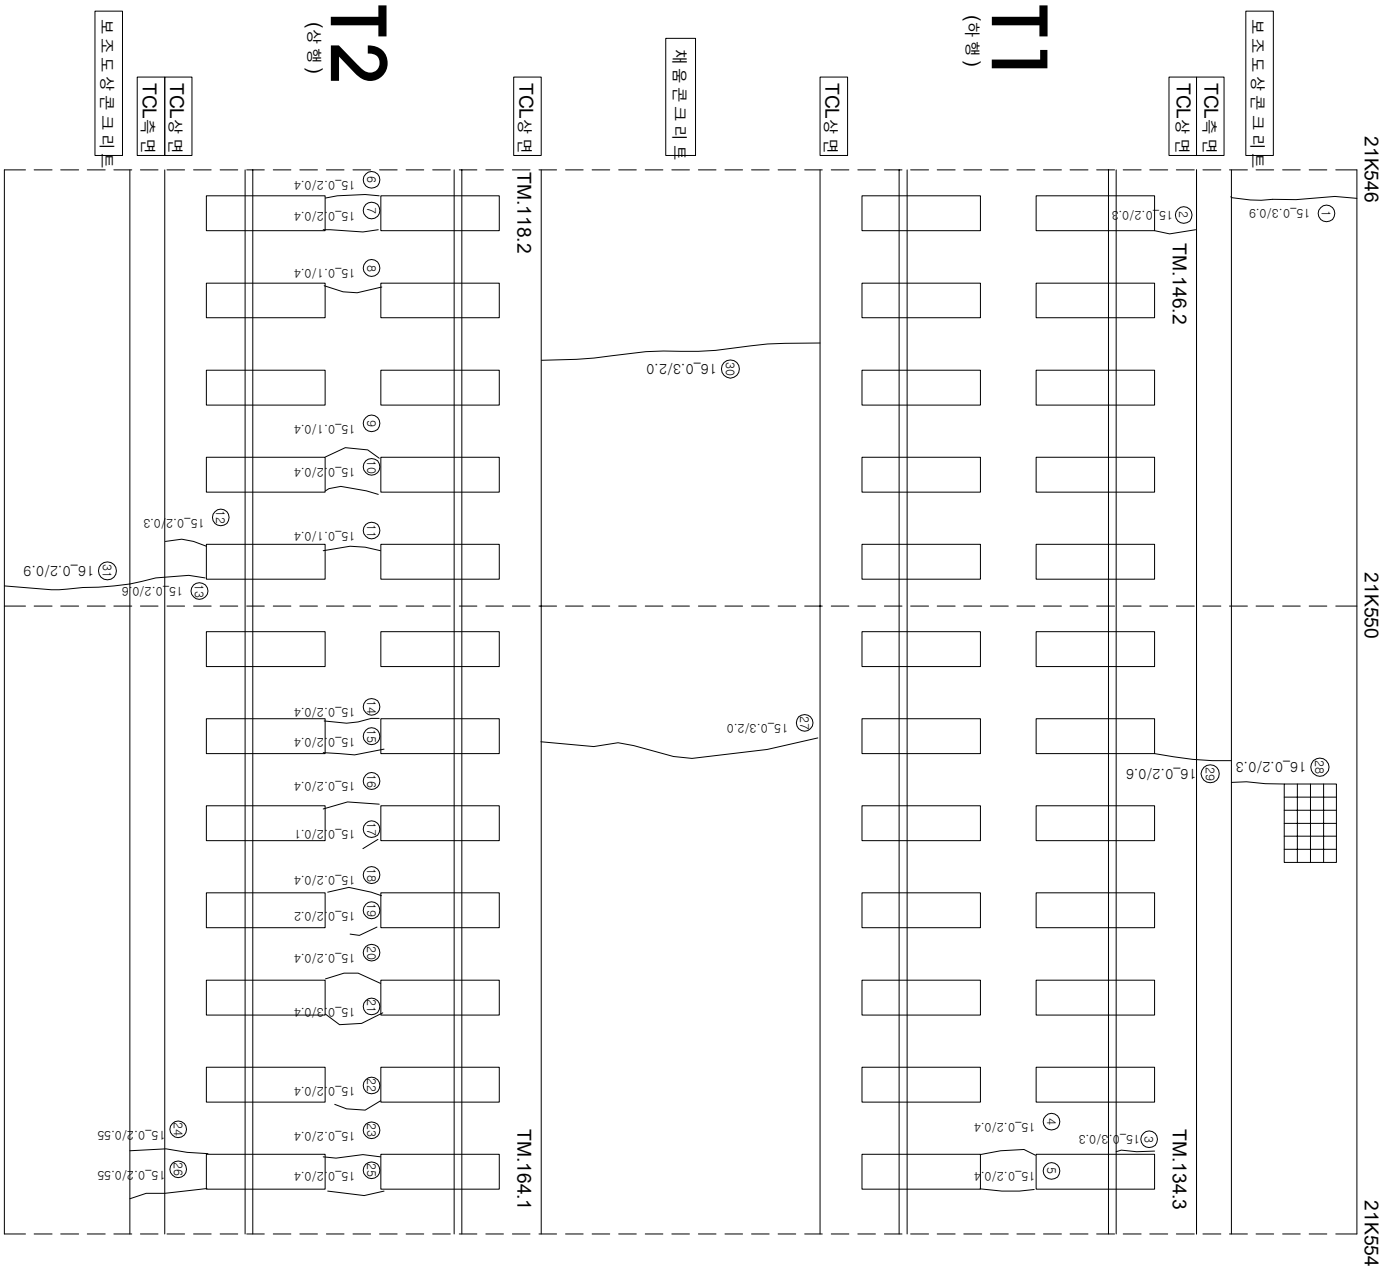
| 연번 | 산선 | 폭 | 연장 | 비고 | 연번 | 산선 | 폭 | 연장 | 비고 |
|---|---|---|---|---|---|---|---|---|---|
| 1 | 균열 | 0.3 mm | 0.9 m | | 56 | | | | |
| 2 | 균열 | 0.2 mm | 0.3 m | | 57 | | | | |
| 3 | 경계부 균열 | 0.3 mm | 0.3 m | | 58 | | | | |
| 4 | 균열 | 0.2 mm | 0.4 m | | 59 | | | | |
| 5 | 균열 | 0.2 mm | 0.4 m | | 60 | | | | |
| 6 | 균열 | 0.2 mm | 0.4 m | | 61 | | | | |
| 7 | 균열 | 0.2 mm | 0.4 m | | 62 | | | | |
| 8 | 균열 | 0.1 mm | 0.4 m | | 63 | | | | |
| 9 | 균열 | 0.1 mm | 0.4 m | | 64 | | | | |
| 10 | 균열 | 0.2 mm | 0.4 m | | 65 | | | | |
| 11 | 균열 | 0.1 mm | 0.4 m | | 66 | | | | |
| 12 | 균열 | 0.2 mm | 0.3 m | | 67 | | | | |
| 13 | 균열 | 0.2 mm | 0.6 m | | 68 | | | | |
| 14 | 균열 | 0.2 mm | 0.4 m | | 69 | | | | |
| 15 | 균열 | 0.2 mm | 0.4 m | | 70 | | | | |
| 16 | 균열 | 0.2 mm | 0.4 m | | 71 | | | | |
| 17 | 균열 | 0.2 mm | 0.1 m | | 72 | | | | |
| 18 | 균열 | 0.2 mm | 0.4 m | | 73 | | | | |
| 19 | 균열 | 0.2 mm | 0.2 m | | 74 | | | | |
| 20 | 균열 | 0.2 mm | 0.4 m | | 75 | | | | |
| 21 | 균열 | 0.3 mm | 0.4 m | | 76 | | | | |
| 22 | 균열 | 0.2 mm | 0.4 m | | 77 | | | | |
| 23 | 균열 | 0.2 mm | 0.4 m | | 78 | | | | |
| 24 | 균열 | 0.2 mm | 0.55 m | | 79 | | | | |
| 25 | 균열 | 0.2 mm | 0.4 m | | 80 | | | | |
| 26 | 균열 | 0.2 mm | 0.55 m | | 81 | | | | |
| 27 | 균열 | 0.3 mm | 2.0 m | | 82 | | | | |
| 28 | 균열 | 0.2 mm | 0.3 m | | 83 | | | | |
| 29 | 균열 | 0.2 mm | 0.6 m | | 84 | | | | |
| 30 | 균열 | 0.3 mm | 2.0 m | | 85 | | | | |
| 31 | 균열 | 0.2 mm | 0.9 m | | 86 | | | | |
