호남고속선 부산고가\_4(21.676~21.684km, S1-3)

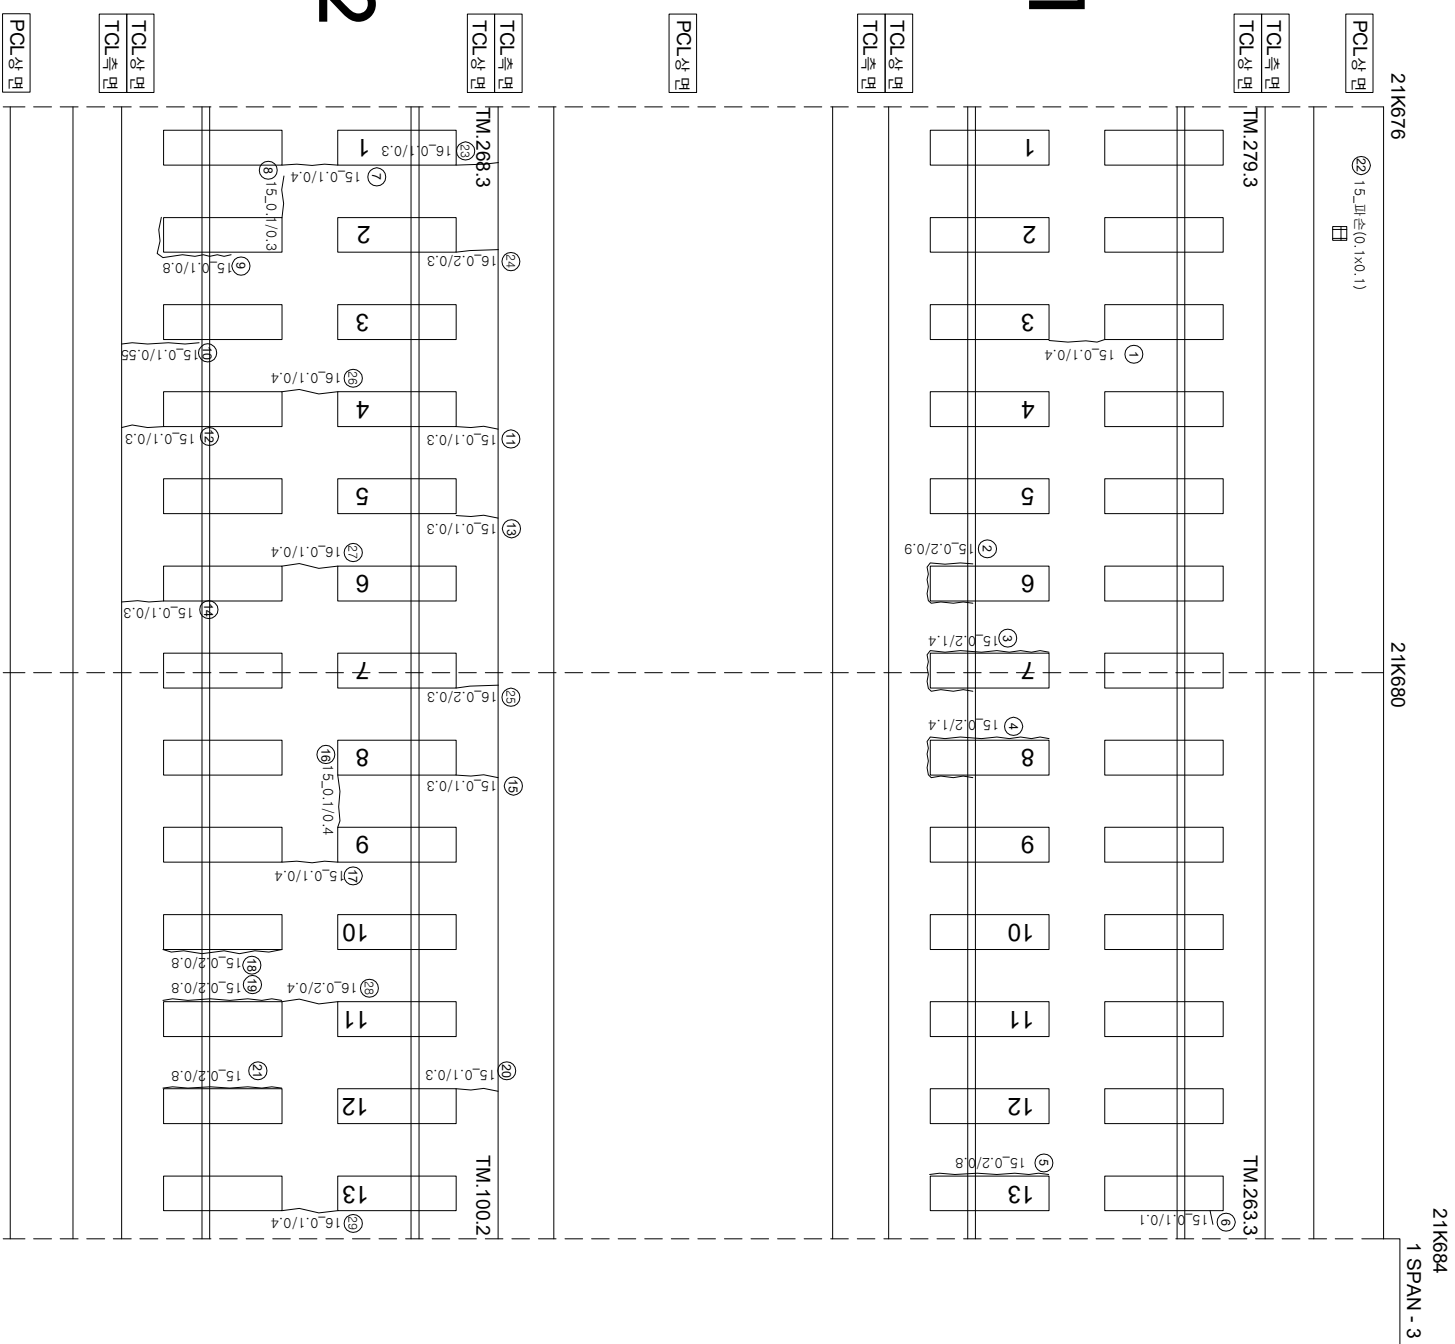
| 연번 | 순차 | 폭 | 연장 | 비고 | 연번 | 순차 | 폭 | 연장 | 비고 |
|---|---|---|---|---|---|---|---|---|---|
| 1 | 균열 | 0.1 mm | 0.4 m | | 56 | | | | |
| 2 | 경계부 균열 | 0.2 mm | 0.9 m | | 57 | | | | |
| 3 | 경계부 균열 | 0.2 mm | 1.4 m | | 58 | | | | |
| 4 | 경계부 균열 | 0.2 mm | 1.4 m | | 59 | | | | |
| 5 | 경계부 균열 | 0.2 mm | 0.8 m | | 60 | | | | |
| 6 | 균열 | 0.1 mm | 0.1 m | | 61 | | | | |
| 7 | 균열 | 0.1 mm | 0.4 m | | 62 | | | | |
| 8 | 균열 | 0.1 mm | 0.3 m | | 63 | | | | |
| 9 | 경계부 균열 | 0.1 mm | 0.8 m | | 64 | | | | |
| 10 | 균열 | 0.1 mm | 0.55 m | | 65 | | | | |
| 11 | 균열 | 0.1 mm | 0.3 m | | 66 | | | | |
| 12 | 균열 | 0.1 mm | 0.3 m | | 67 | | | | |
| 13 | 균열 | 0.1 mm | 0.3 m | | 68 | | | | |
| 14 | 균열 | 0.1 mm | 0.3 m | | 69 | | | | |
| 15 | 균열 | 0.1 mm | 0.3 m | | 70 | | | | |
| 16 | 균열 | 0.1 mm | 0.4 m | | 71 | | | | |
| 17 | 균열 | 0.1 mm | 0.4 m | | 72 | | | | |
| 18 | 경계부 균열 | 0.2 mm | 0.8 m | | 73 | | | | |
| 19 | 경계부 균열 | 0.2 mm | 0.8 m | | 74 | | | | |
| 20 | 균열 | 0.1 mm | 0.3 m | | 75 | | | | |
| 21 | 경계부 균열 | 0.2 mm | 0.8 m | | 76 | | | | |
| 22 | 파손 | 0.1 m | 0.1 m | | 77 | | | | |
| 23 | 균열 | 0.1 mm | 0.3 m | | 78 | | | | |
| 24 | 균열 | 0.2 mm | 0.3 m | | 79 | | | | |
| 25 | 균열 | 0.2 mm | 0.3 m | | 80 | | | | |
| 26 | 균열 | 0.1 mm | 0.4 m | | 81 | | | | |
| 27 | 균열 | 0.1 mm | 0.4 m | | 82 | | | | |
| 28 | 균열 | 0.2 mm | 0.4 m | | 83 | | | | |
| 29 | 균열 | 0.1 mm | 0.4 m | | 84 | | | | |
