호남고속선 발산고기\_45(21.975~21.982km, S8-5)

| 시 | 행 | 사 | 물 | 역 | 명 | 물 | 역 | 사 | 과업책임자 | | | 간 | 현 | | | | | | | | | | |
|---|---|---|---|---|---|---|---|---|---|---|---|---|---|---|---|--|--|---|--|--|---|--|--|
| 2017년도 호남고속선 오송-광주승정간 콘크리트캐도 점검용역 | | | | | | | | | (주)한국구조물안전연구원<br>(주)한국도로안전연구원<br>(재)한국건설품질연구원 | | | 간윤강<br>김경기<br>김은석 | | | 0.3m초과 0.5m이하 : 형석 | | | 양상 | | | 철근노출 | | |

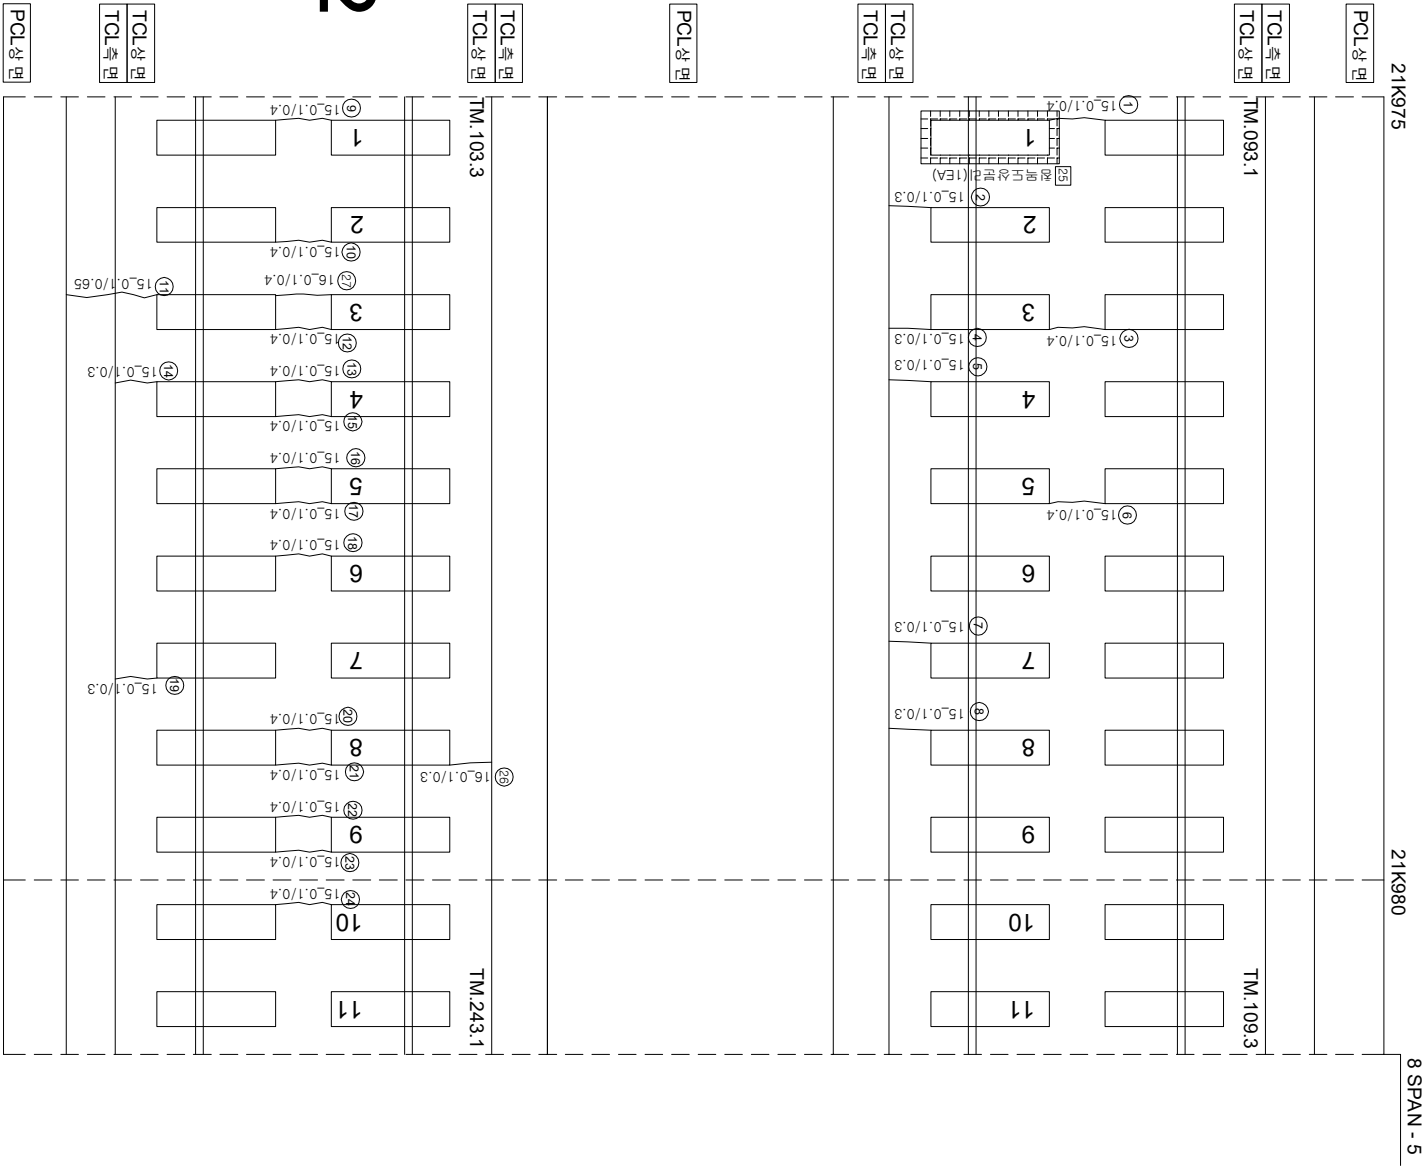
21K982

| 면번 | 순상 | 폭 | 단상 | 비고 | 면번 | 순상 | 폭 | 단상 | 비고 |
|---|---|---|---|---|---|---|---|---|---|
| 1 | 균열 0.1 | mm 0.4 | m | | 56 | | | | |
| 2 | 균열 0.1 | mm 0.3 | m | | 57 | | | | |
| 3 | 균열 0.1 | mm 0.4 | m | | 58 | | | | |
| 4 | 균열 0.1 | mm 0.3 | m | | 59 | | | | |
| 5 | 균열 0.1 | mm 0.3 | m | | 60 | | | | |
| 6 | 균열 0.1 | mm 0.4 | m | | 61 | | | | |
| 7 | 균열 0.1 | mm 0.3 | m | | 62 | | | | |
| 8 | 균열 0.1 | mm 0.3 | m | | 63 | | | | |
| 9 | 균열 0.1 | mm 0.4 | m | | 64 | | | | |
| 10 | 균열 0.1 | mm 0.4 | m | | 65 | | | | |
| 11 | 균열 0.1 | mm 0.65 | m | | 66 | | | | |
| 12 | 균열 0.1 | mm 0.4 | m | | 67 | | | | |
| 13 | 균열 0.1 | mm 0.4 | m | | 68 | | | | |
| 14 | 균열 0.1 | mm 0.4 | m | | 69 | | | | |
| 15 | 균열 0.1 | mm 0.4 | m | | 70 | | | | |
| 16 | 균열 0.1 | mm 0.4 | m | | 71 | | | | |
| 17 | 균열 0.1 | mm 0.4 | m | | 72 | | | | |
| 18 | 균열 0.1 | mm 0.4 | m | | 73 | | | | |
| 19 | 균열 0.1 | mm 0.3 | m | | 74 | | | | |
| 20 | 균열 0.1 | mm 0.4 | m | | 75 | | | | |
| 21 | 균열 0.1 | mm 0.4 | m | | 76 | | | | |
| 22 | 균열 0.1 | mm 0.4 | m | | 77 | | | | |
| 23 | 균열 0.1 | mm 0.4 | m | | 78 | | | | |
| 24 | 균열 0.1 | mm 0.4 | m | | 79 | | | | |
| 25 | 침목도상분리 | 1.0 | EA | 2017년도 보수 | 80 | | | | |
| 26 | 균열 0.1 | mm 0.3 | m | | 81 | | | | |
| 27 | 균열 0.1 | mm 0.4 | m | | 82 | | | | |
