호남고속선 박산고가\_53(22.030~22.037km, S9-8)

| 시 | 행 사 | 영 역 | 영 역 | 영 역 | 사 | 과 | | 장 | 아 | 지 | 구 분 | | | | |
|---|---|---|---|---|---|---|---|---|---|---|---|---|---|---|---|
| KORAIL<br>KOREA RAILROAD | 한국철도공사 | 2017년도 호남고속선 오송-광주승정간 콘크리트케도 점검공역 | (주) 한국구조물안전연구원<br>(주) 한국도로안전연구원<br>(재) 한국건설품질연구원 | 이 부 영 | 김 완 강<br>김 경 기<br>문 준 석 | 0220 | 0.3mm이하 : 흑색)<br>0.3mm초과 0.5mm이하 : 황색)<br>0.5mm초과 1.0mm미만 : 적색) | 한목도상판리 | 방상 | 바리, 바릭, 파손 | 배터 | 채로판리 | 철판노출 | 누수, 슬럼프 | 시공이음판리, 종판리 |

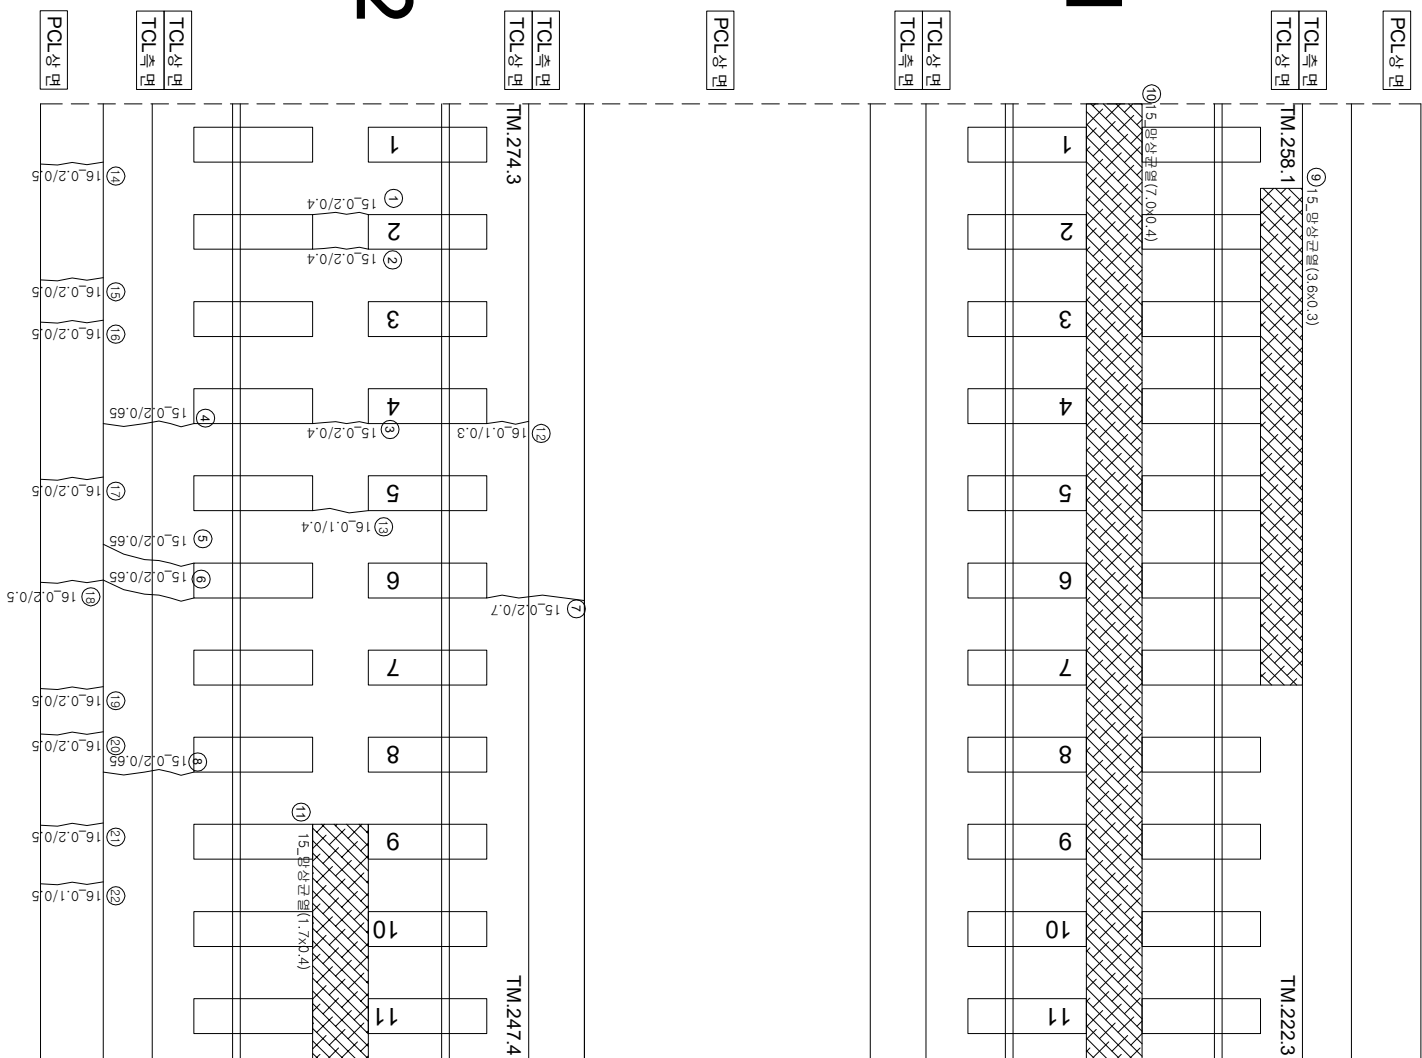
9 SPAN - 8

| 연번 | 순차 | 폭 | 연장 | 비고 | 연번 | 순차 | 폭 | 연장 | 비고 |
|---|---|---|---|---|---|---|---|---|---|
| 1 | 균열 | 0.2 mm | 0.4 m | | 56 | | | | |
| 2 | 균열 | 0.2 mm | 0.4 m | | 57 | | | | |
| 3 | 균열 | 0.2 mm | 0.4 m | | 58 | | | | |
| 4 | 균열 | 0.2 mm | 0.65 m | | 59 | | | | |
| 5 | 균열 | 0.2 mm | 0.65 m | | 60 | | | | |
| 6 | 균열 | 0.2 mm | 0.65 m | | 61 | | | | |
| 7 | 균열 | 0.2 mm | 0.7 m | | 62 | | | | |
| 8 | 균열 | 0.2 mm | 0.65 m | | 63 | | | | |
| 9 | 방수균열 | 3.6 m | 0.3 m | | 64 | | | | |
| 10 | 방수균열 | 4.0 m | 0.4 m | | 65 | | | | |
| 11 | 방수균열 | 1.7 m | 0.4 m | | 66 | | | | |
| 12 | 균열 | 0.1 mm | 0.3 m | | 67 | | | | |
| 13 | 균열 | 0.1 mm | 0.4 m | | 68 | | | | |
| 14 | 균열 | 0.2 mm | 0.5 m | | 69 | | | | |
| 15 | 균열 | 0.2 mm | 0.5 m | | 70 | | | | |
| 16 | 균열 | 0.2 mm | 0.5 m | | 71 | | | | |
| 17 | 균열 | 0.2 mm | 0.5 m | | 72 | | | | |
| 18 | 균열 | 0.2 mm | 0.5 m | | 73 | | | | |
| 19 | 균열 | 0.2 mm | 0.5 m | | 74 | | | | |
| 20 | 균열 | 0.2 mm | 0.5 m | | 75 | | | | |
| 21 | 균열 | 0.2 mm | 0.5 m | | 76 | | | | |
| 22 | 균열 | 0.1 mm | 0.5 m | | 77 | | | | |
