호남고속선 영곡터널 - 145(24.119~24.132km, S145)

| 시 | 행 | 사 | 영 | 역 | 명 | 용 | 역 | 사 | 이 | | | 영 | |
|---|---|---|---|---|---|---|---|---|---|---|---|---|---|
| KORAIL<br>KOREA RAILROAD<br>한국철도공사 | | | 2017년도 호남고속선 오송-광주승정간 콘크리트케도 점검구역 | (주) 한국구조물안전연구원<br>(주) 한국국토안전연구원<br>(재) 한국건설품질연구원 | 이 | 복 | 영 | 강 | 김경기<br>한석기 | 단 | 〰〱〱〱 (0.3m이하 : 녹색) | 점목도상본리 | 차로분리 |

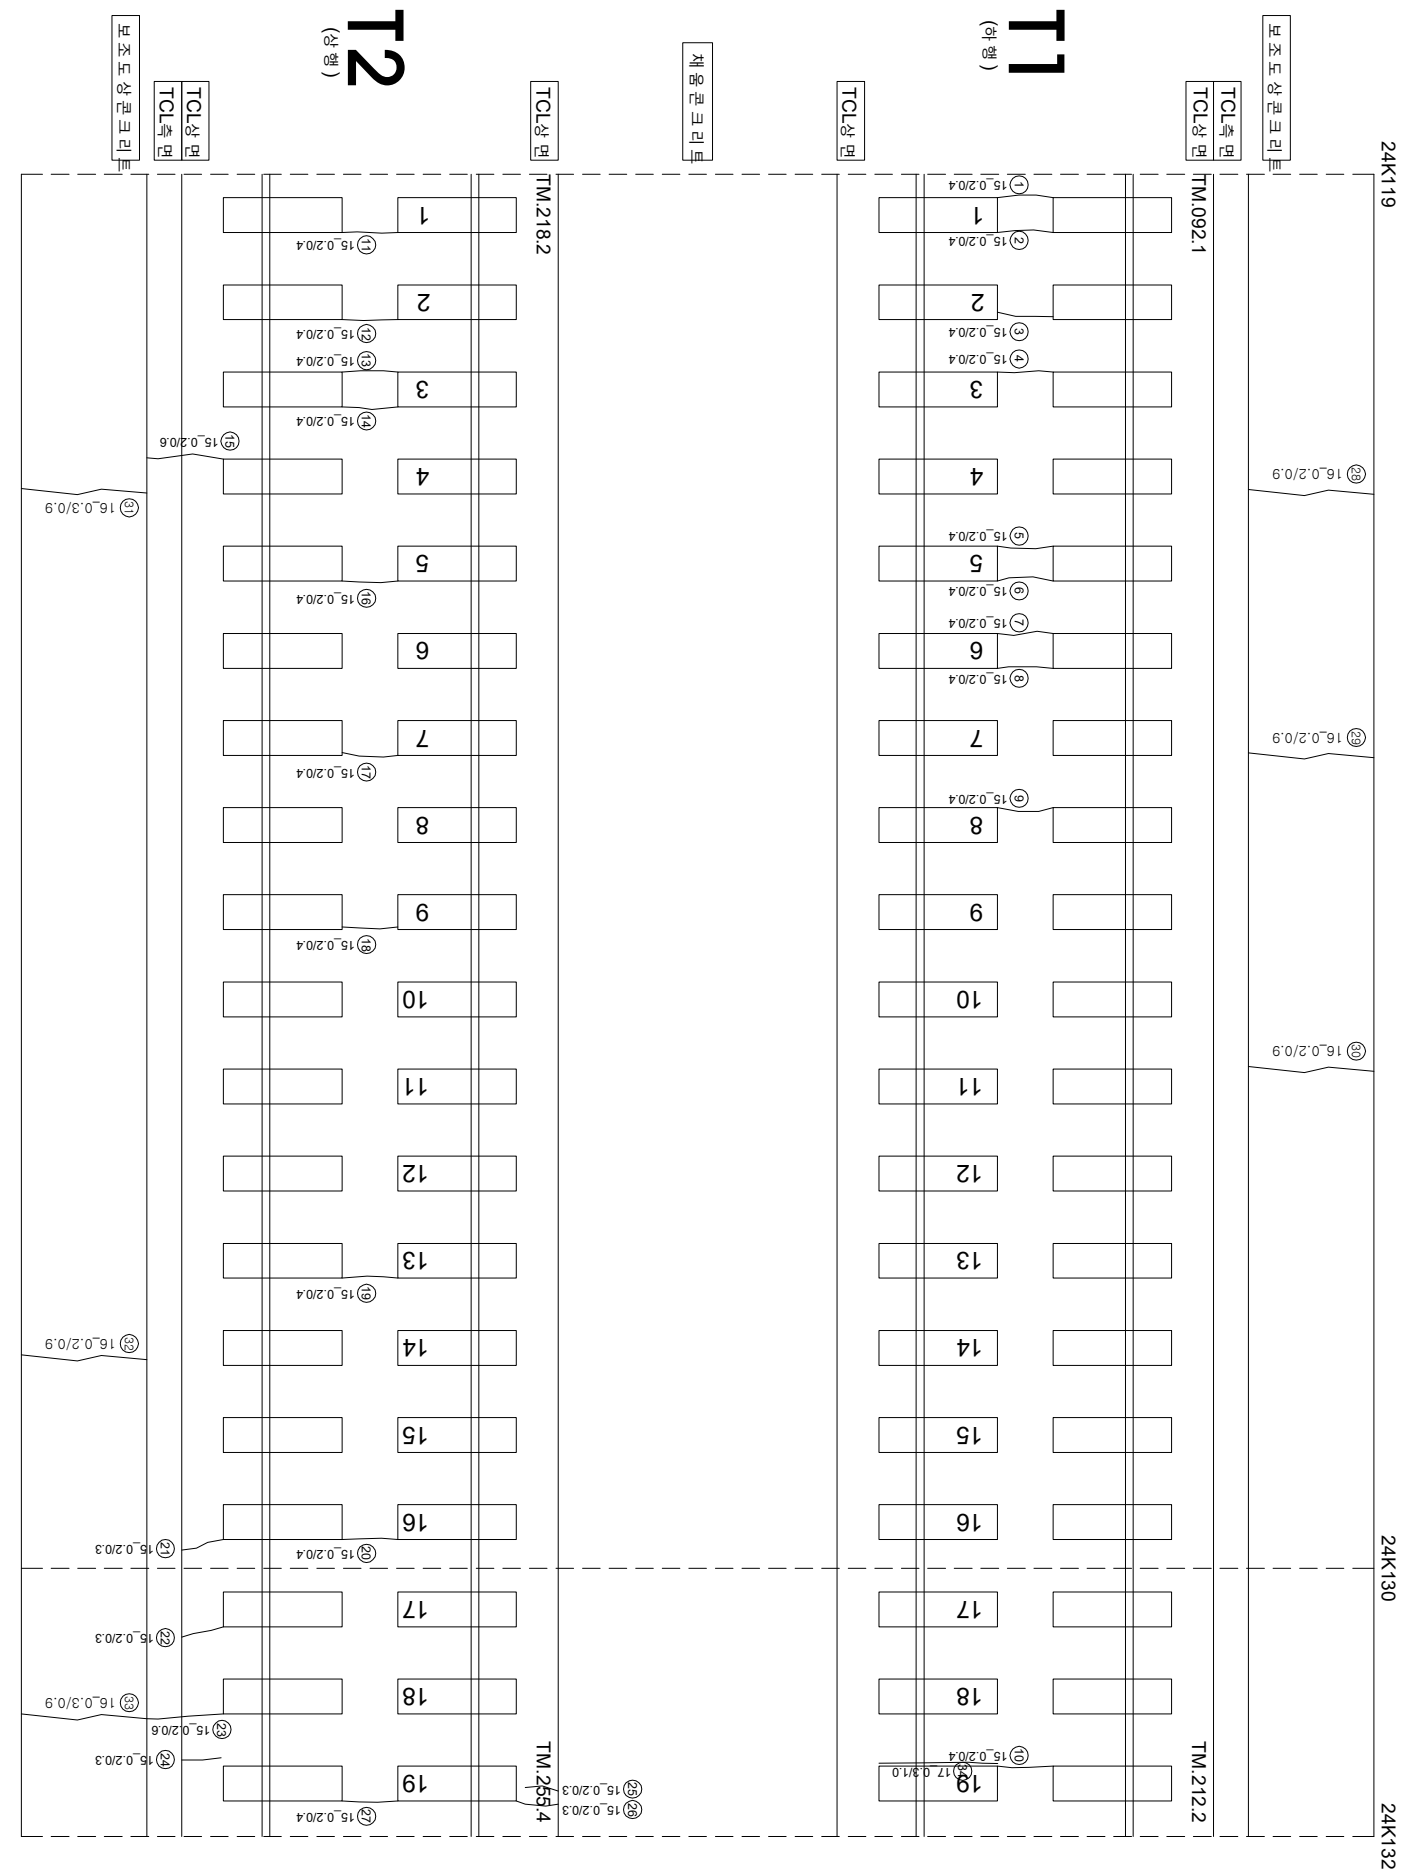
| 연번 | 순차 | 폭 | 연장 | 비고 | 연번 | 순차 | 폭 | 연장 | 비고 |
|---|---|---|---|---|---|---|---|---|---|
| 34 | 장벽부 균열 | 0.3 mm | 1.0 m | 신규 | 89 | | | | |
