호남고속선 영곡터널 - 186(24.632~24.645km, S186)

| 시 | 행 사 | 영 역 | 영 역 | 영 역 | 사 | 과 | | 장 | 아 | 지 | 단 | | | |
|---|---|---|---|---|---|---|---|---|---|---|---|--|--|--|
| KORAIL<br>KOREA RAILROAD | 한국철도공사 | 2017년도 호남고속선 오송-광주승정간 콘크리트케도 점검공역 | (주) 한국국조물안전연구원<br>(주) 한국국토안전연구원<br>(재) 한국건설품질연구원 | 이 부 영 | 김 원 강<br>김 경 기<br>문 준 석 | 0220 | 0(3.9m)하 : 폭식) | 한목대오상분리 | 차료분리 | | | | | |

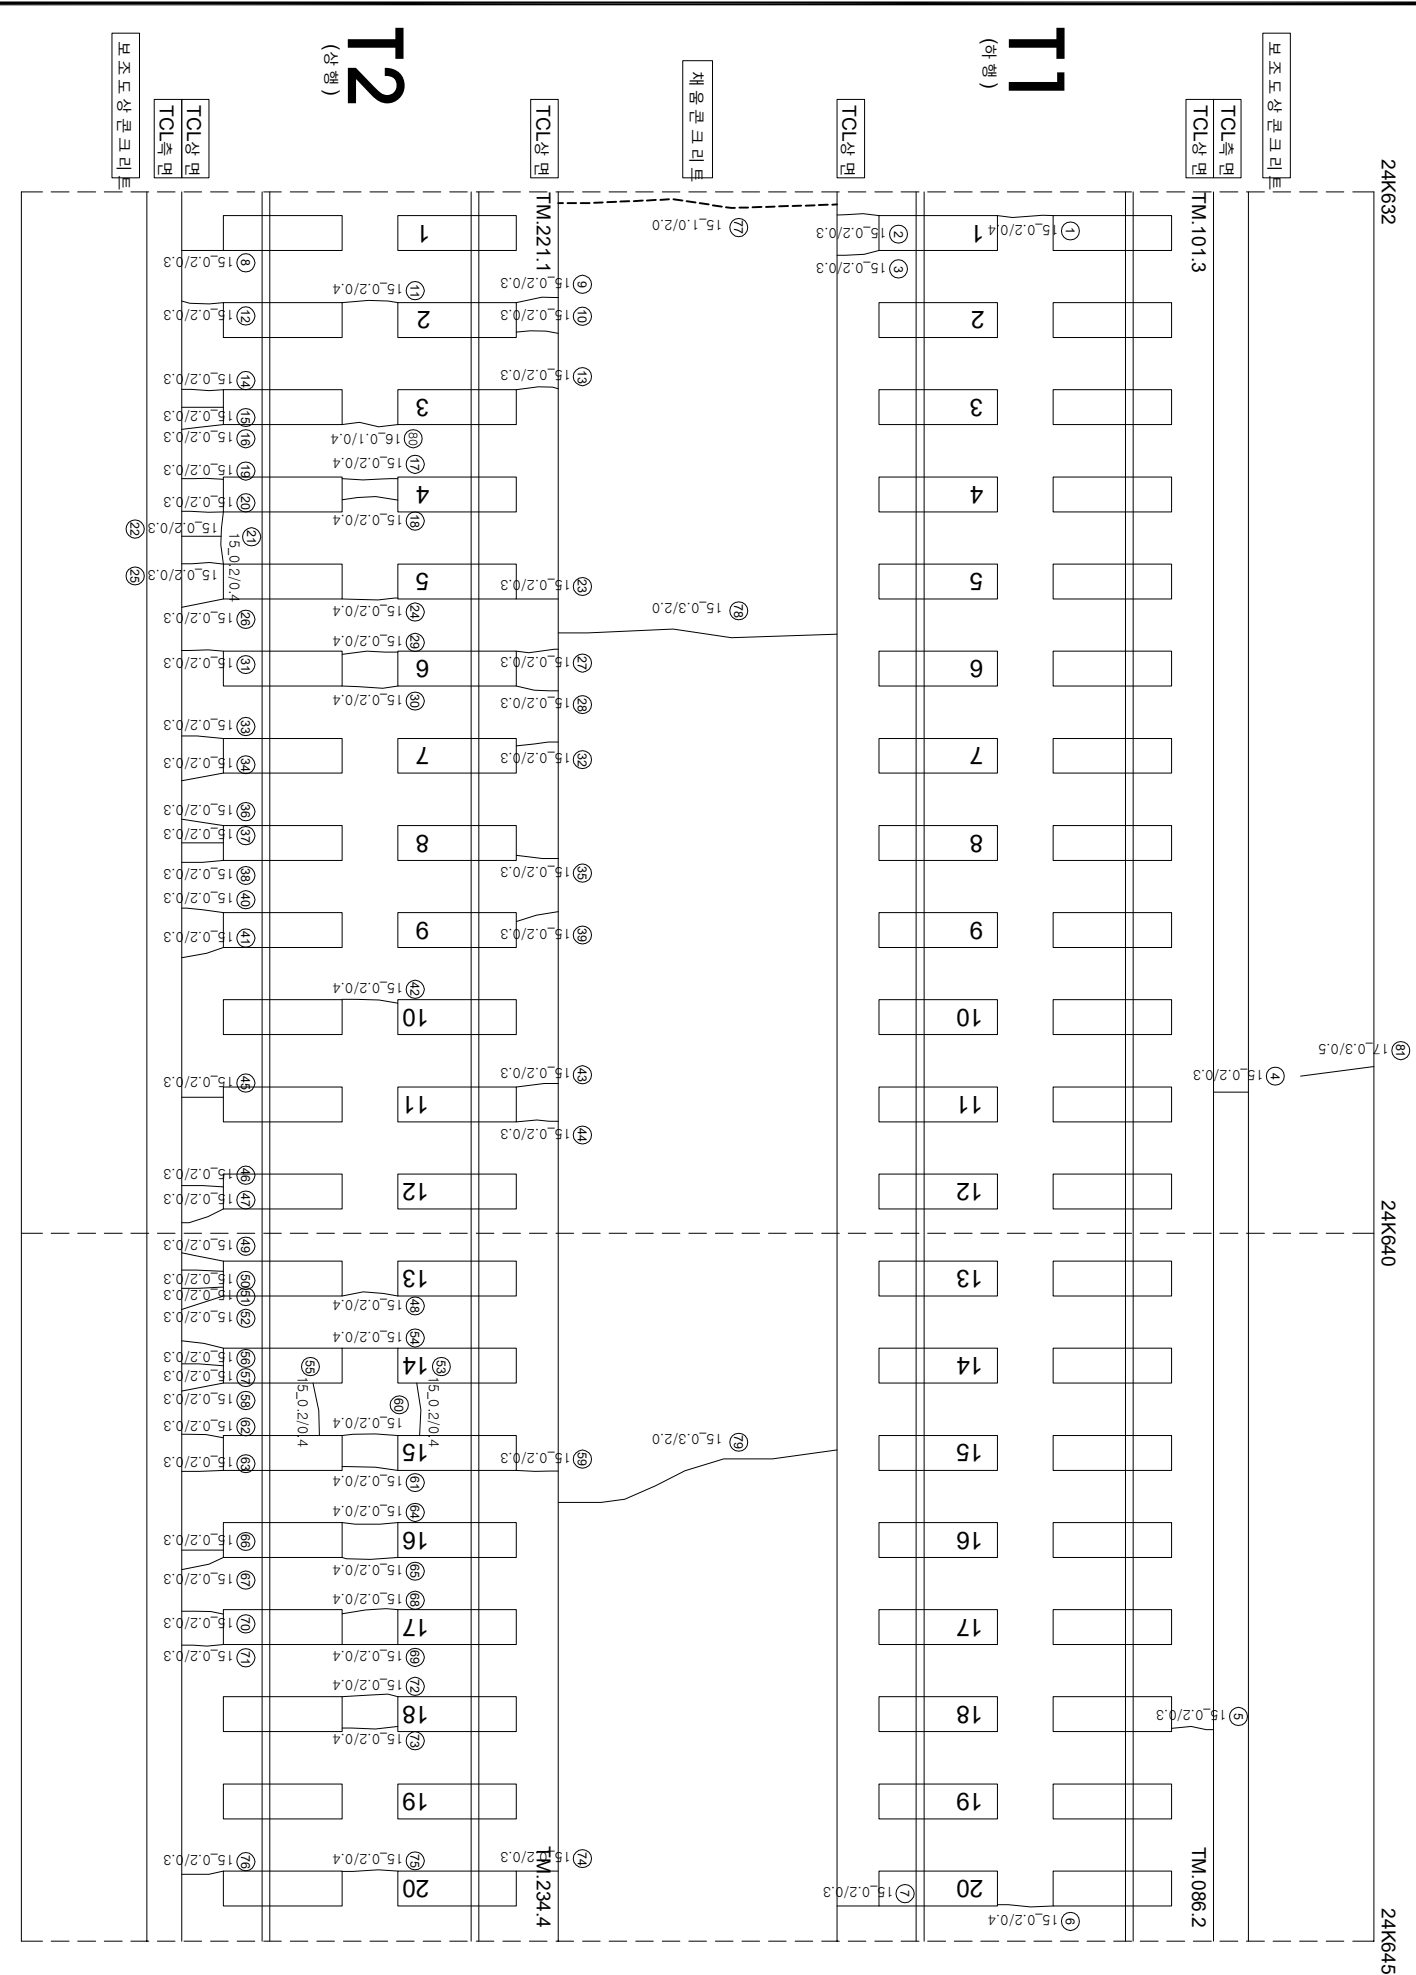
| 연번 | 순차 | 특 | 연장 | 비고 | 연번 | 순차 | 특 | 연장 | 비고 |
|---|---|---|---|---|---|---|---|---|---|
| 22 | 균열 | 0.2 mm | 0.3 m | | 77 | 균열 | 1.0 mm | 2.0 m | |
| 23 | 균열 | 0.2 mm | 0.3 m | | 78 | 균열 | 0.3 mm | 2.0 m | |
| 24 | 균열 | 0.2 mm | 0.4 m | | 79 | 균열 | 0.3 mm | 2.0 m | |
| 26 | 균열 | 0.2 mm | 0.3 m | | 81 | 균열 | 0.3 mm | 0.5 m | |
