호남고속선 영곡터널\_225(25.120~25.133km, S225)

| 시 | 행 | 사 | 영 | 역 | 명 | 영 | 역 | 사 | 이 | | 영 | 단 | 점목도상판리 | 자로판리 |
|---|---|---|---|---|---|---|---|---|---|---|---|---|---|---|
| 2017년도 호남고속선 오송-광주승정간 콘크리트케도 점검구역 | | | | | | | | | | | | | | |

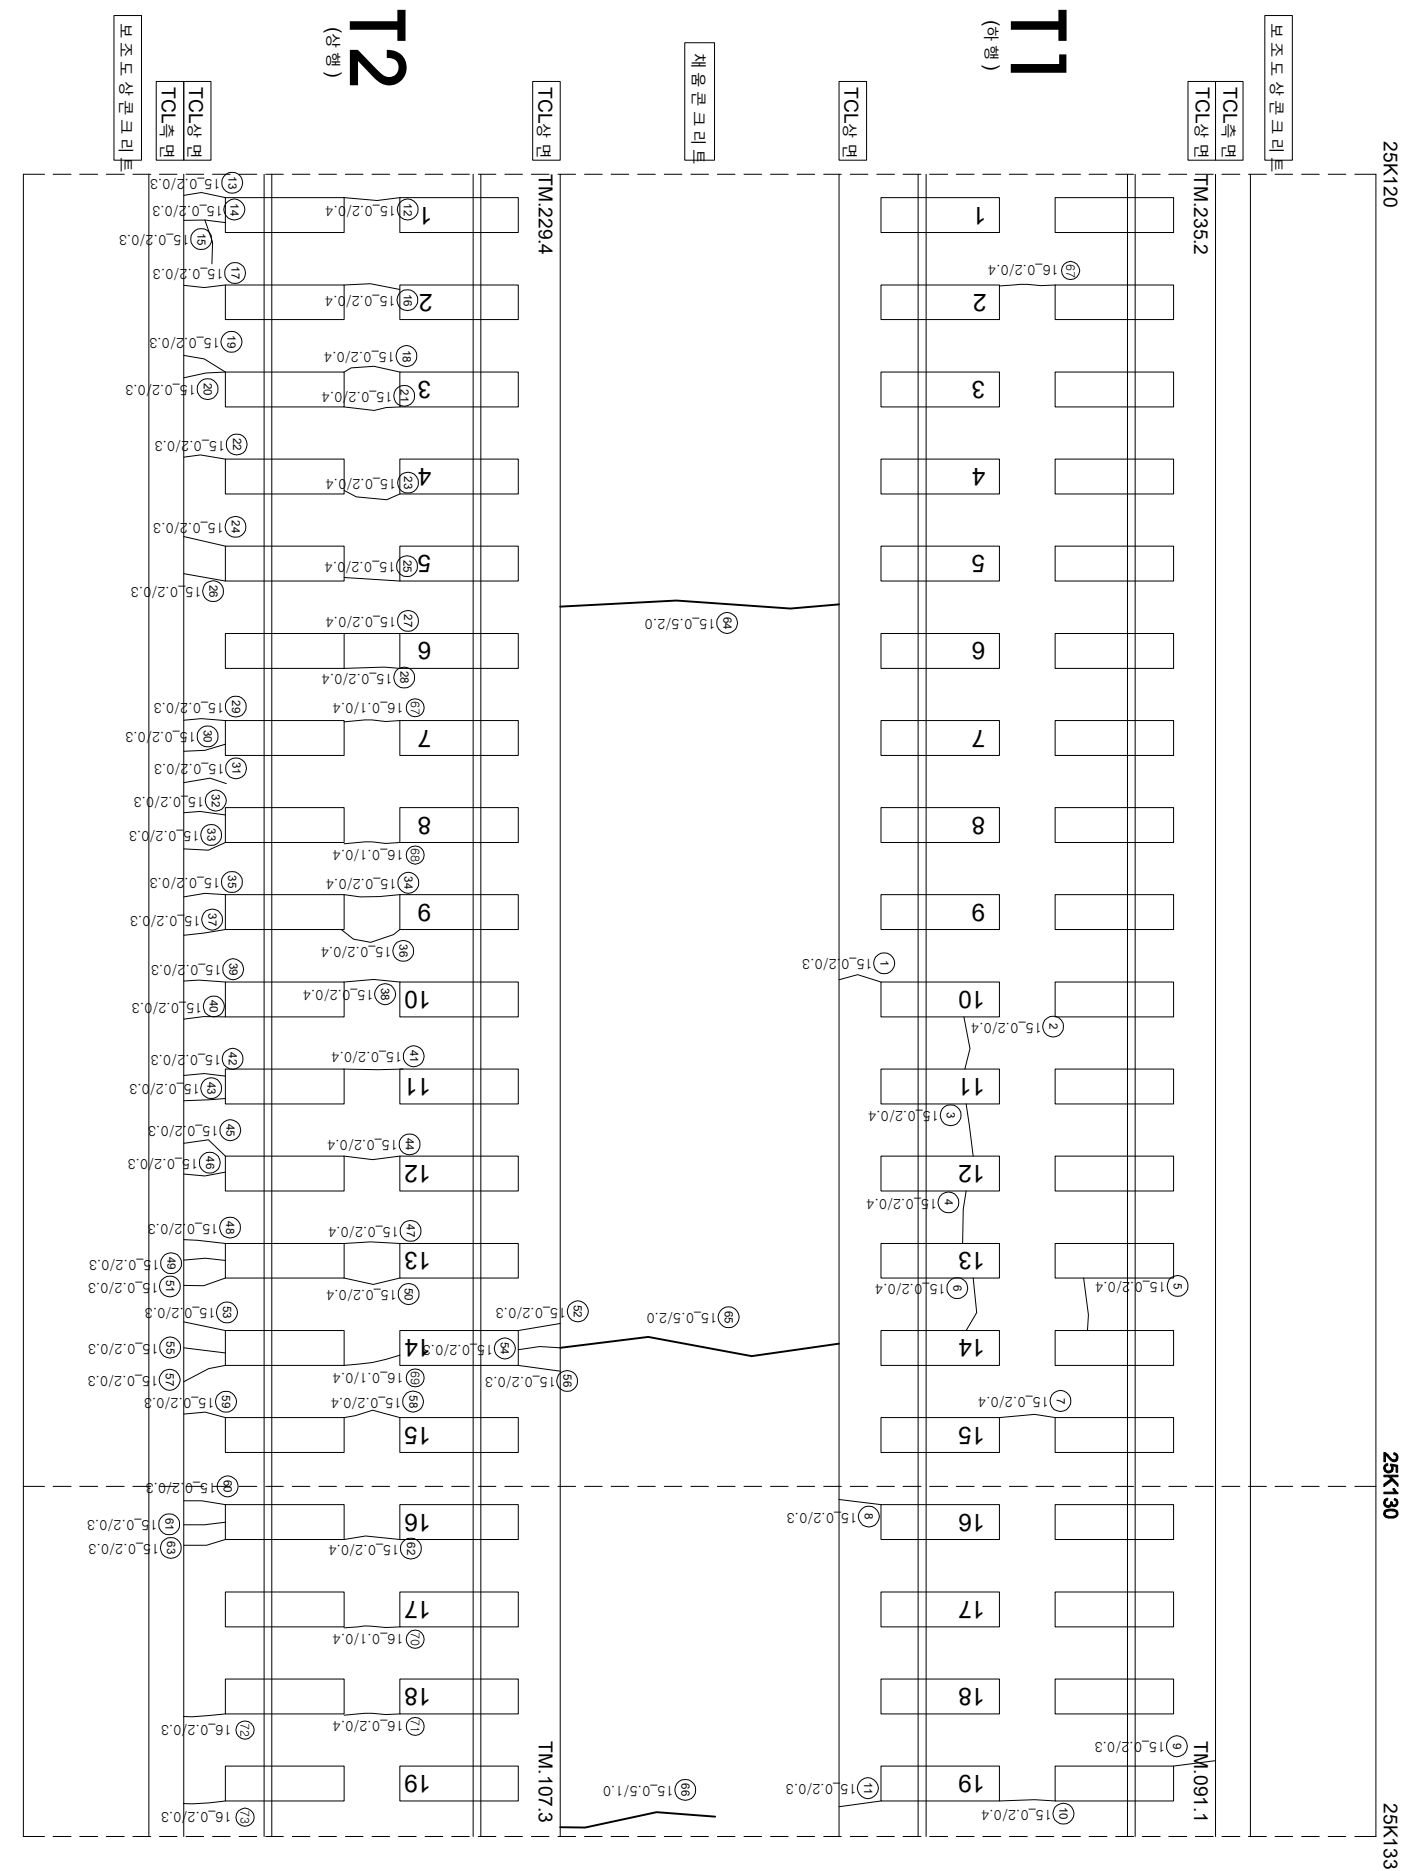
| 연번 | 순차 | 특 | 연장 | 비고 | 연번 | 순차 | 특 | 연장 | 비고 |
|---|---|---|---|---|---|---|---|---|---|
| 1 | 균열 | 0.2 | 0.3 | m | 56 | 균열 | 0.2 | 0.3 | m |
| 2 | 균열 | 0.2 | 0.4 | m | 57 | 균열 | 0.2 | 0.3 | m |
| 9 | 균열 | 0.2 | 0.3 | m | 64 | 균열 | 0.5 | 2.0 | m |
| 10 | 균열 | 0.2 | 0.4 | m | 65 | 균열 | 0.5 | 2.0 | m |
| 11 | 균열 | 0.2 | 0.3 | m | 66 | 균열 | 0.5 | 1.0 | m |
| 12 | 균열 | 2.0 | 0.4 | m | 67 | 균열 | 0.1 | 0.4 | m |
