호남고속선 영곡터널\_333(26.458~26.463km, S333)

| 시 | 행 사 | 용 역 명 | 용 역 사 | 과 일 전 지 | | 장 아 지 | 구 간 | |
|---|---|---|---|---|---|---|---|---|
| KORAIL<br>KOREA RAILROAD | 한국철도공사 | 2017년도 호남고속선 오송-광주승정간 콘크리트케도 점검공역 | (주) 한국국조물안전연구원<br>(주) 한국국토안전연구원<br>(재) 한국건설품질연구원 | 이 복 영 | 간 원 강<br>김 경 기<br>문 윤 작 기 | 점 | 0220 (0.3m이하 : 흑색) | 차료분리 |

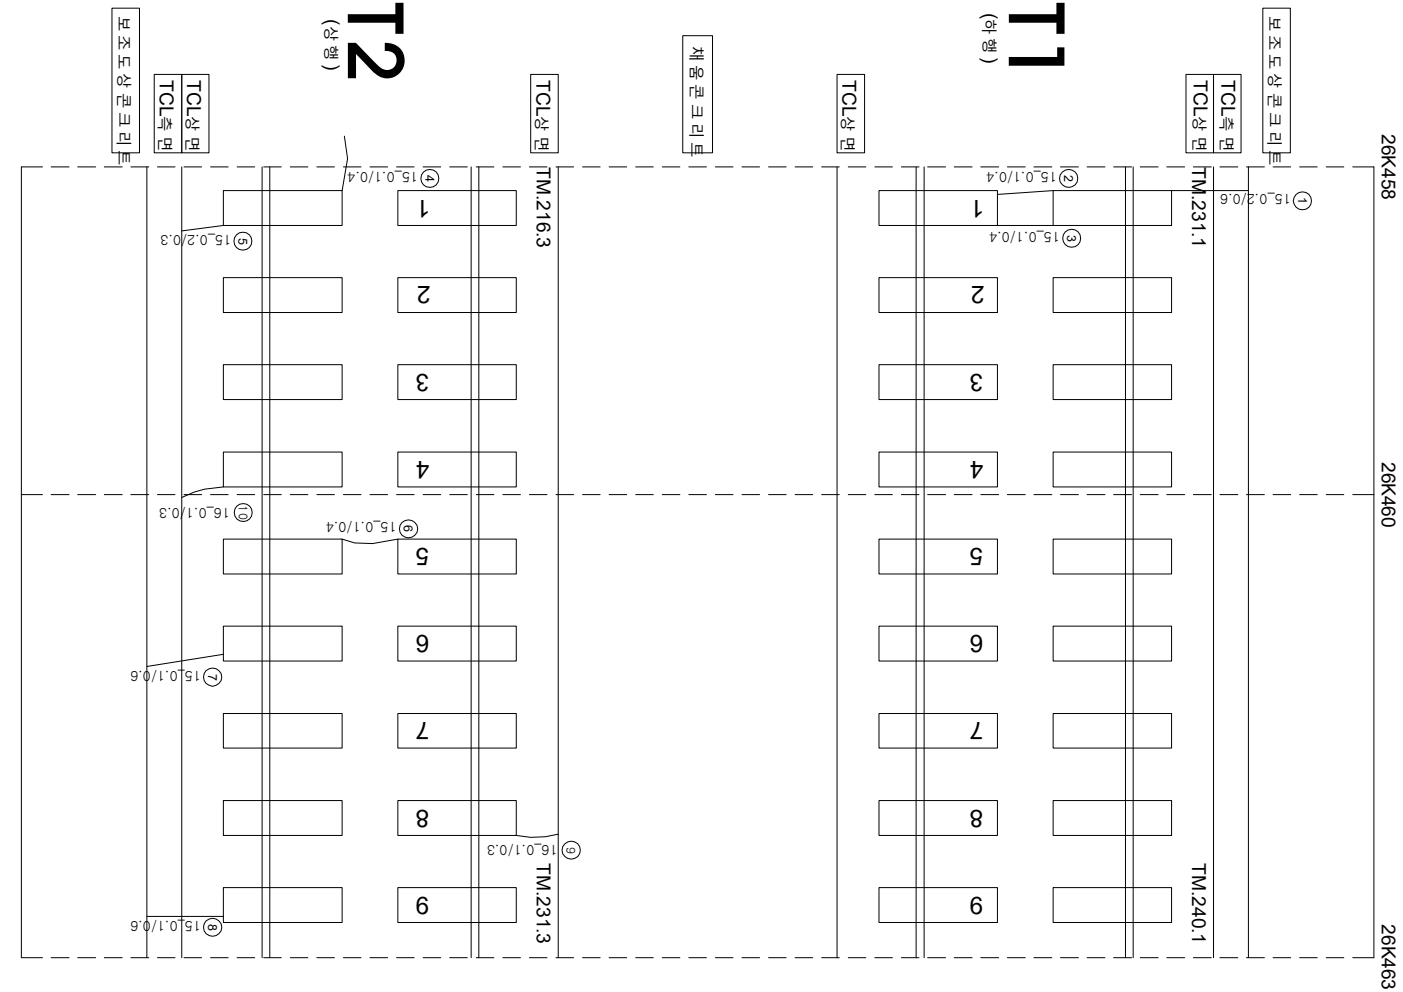
| 연번 | 순상 | 폭 | 연장 | 비고 | 연번 | 순상 | 폭 | 연장 | 비고 |
|---|---|---|---|---|---|---|---|---|---|
| 1 | 균열 | 0.2 mm | 0.6 m | | 56 | | | | |
| 2 | 균열 | 0.1 mm | 0.4 m | | 57 | | | | |
| 3 | 균열 | 0.1 mm | 0.4 m | | 58 | | | | |
| 4 | 균열 | 0.1 mm | 0.4 m | | 59 | | | | |
| 5 | 균열 | 0.2 mm | 0.3 m | | 60 | | | | |
| 6 | 균열 | 0.1 mm | 0.4 m | | 61 | | | | |
| 7 | 균열 | 0.1 mm | 0.6 m | | 62 | | | | |
| 8 | 균열 | 0.1 mm | 0.6 m | | 63 | | | | |
| 9 | 균열 | 0.1 mm | 0.3 m | | 64 | | | | |
