호남고속선 영곡터널\_310(26.170~26.182km, S310)

| 시 | 행 사 | 용 역 명 | 용 역 사 | 과 일 전 지 | | 장 아 지 | 구 간 | |
|---|---|---|---|---|---|---|---|---|
| KORAIL<br>KOREA RAILROAD<br>한국철도공사 | | 2017년도 호남고속선 오송-광주승정간 콘크리트케도 점검공역 | (주) 한국국조물안전연구원<br>(주) 한국국토안전연구원<br>(재) 한국건설품질연구원 | 이 복 영 | 간 원 강<br>김 경 기<br>문 준 기 | 점 | 0220 (0.3km이하 : 흑석) | 참목도상분리 |

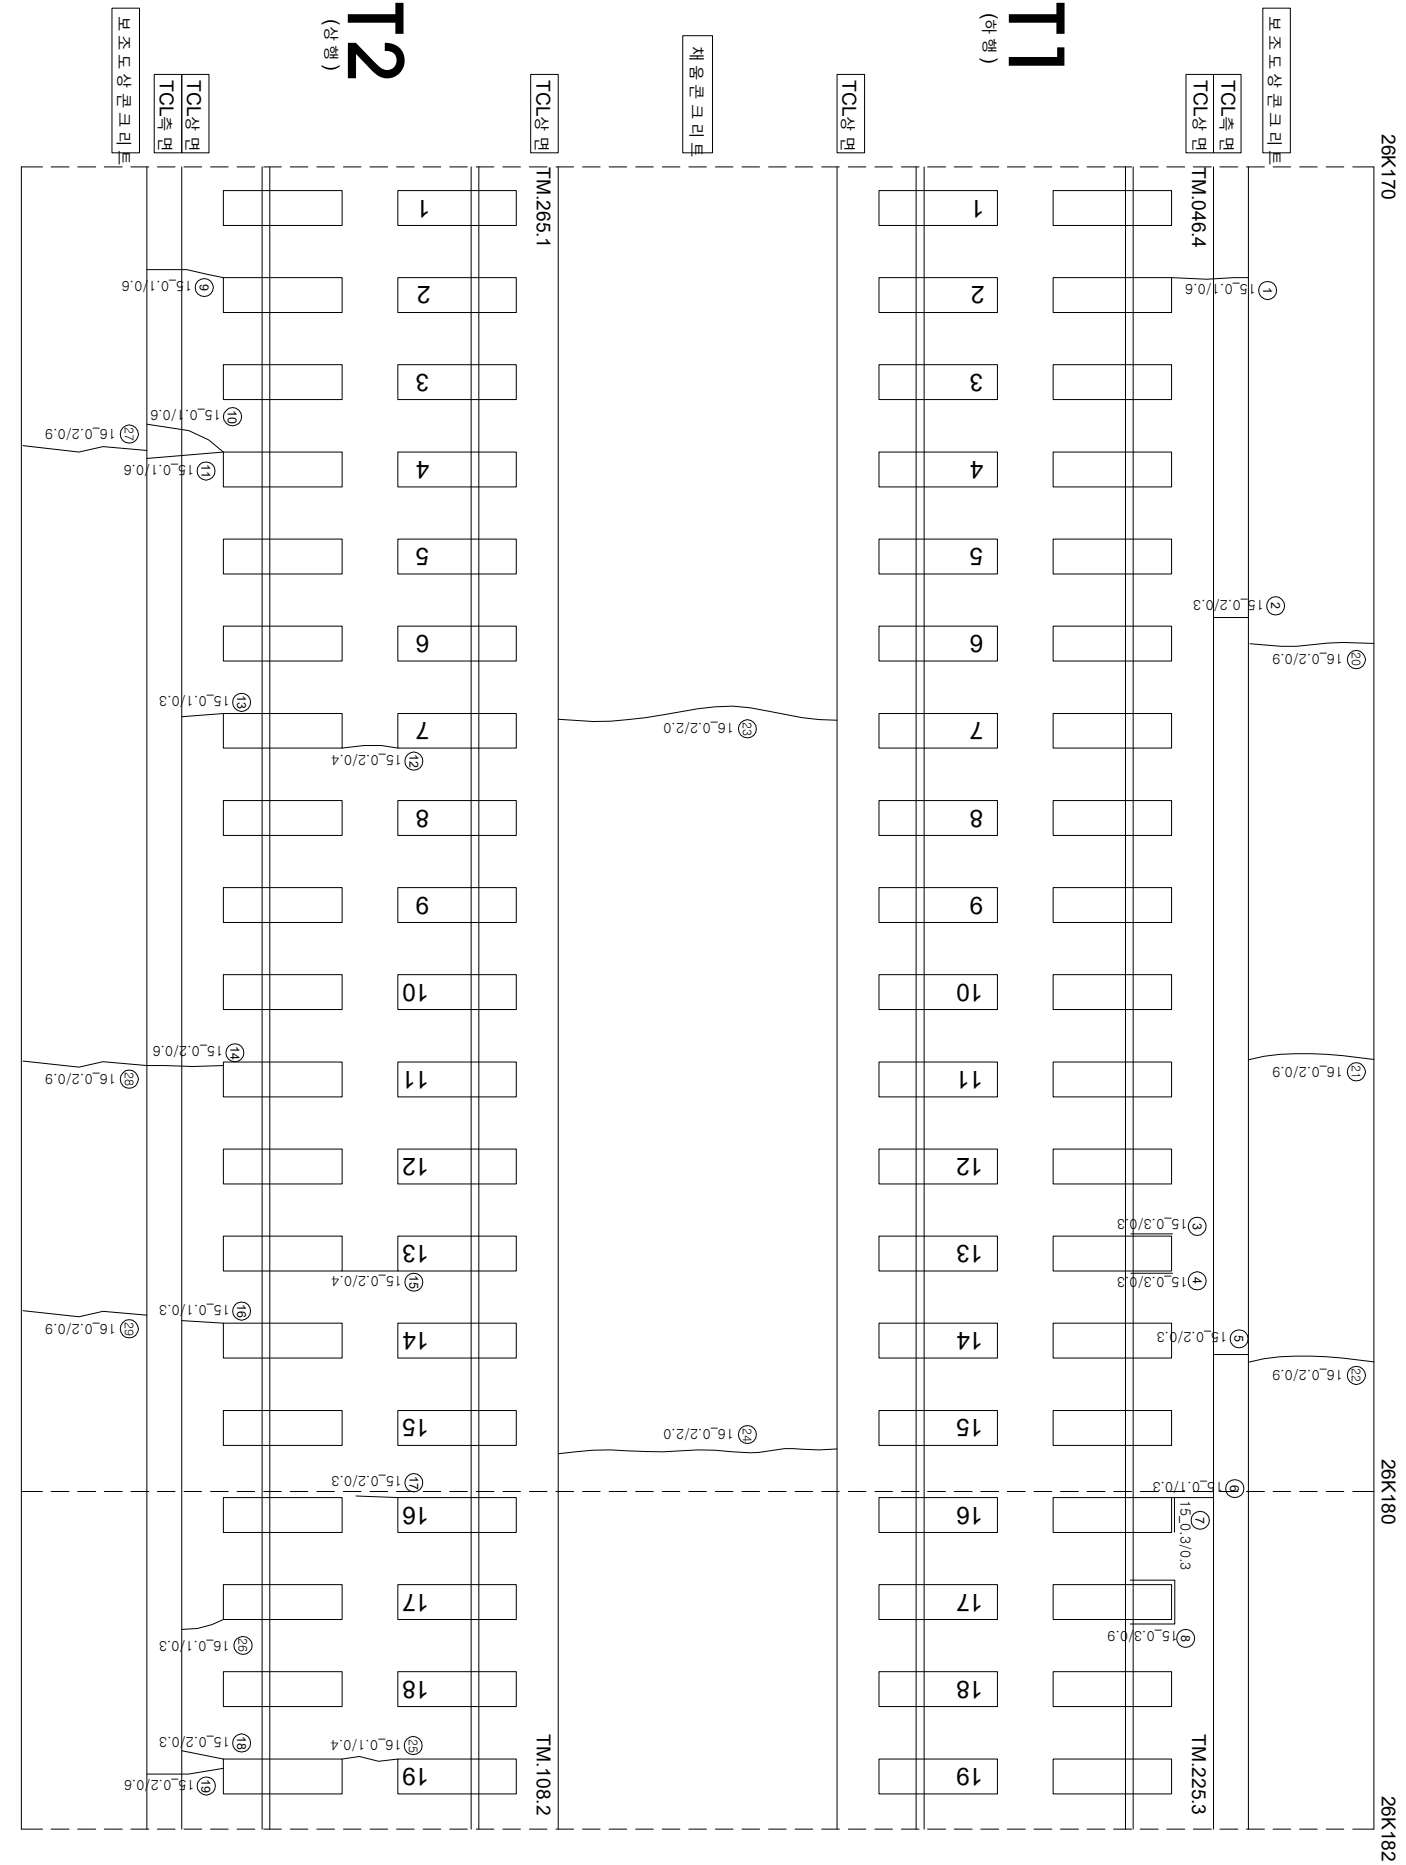
| 연번 | 순상 | 폭 | 연장 | 비고 | 연번 | 순상 | 폭 | 연장 | 비고 |
|---|---|---|---|---|---|---|---|---|---|
| 1 | 군열 | 0.1 mm | 0.6 m | | 56 | | | | |
| 2 | 군열 | 0.2 mm | 0.3 m | | 57 | | | | |
| 3 | 경계부 군열 | 0.3 mm | 0.3 m | | 58 | | | | |
| 4 | 경계부 군열 | 0.3 mm | 0.3 m | | 59 | | | | |
| 5 | 군열 | 0.2 mm | 0.3 m | | 60 | | | | |
| 6 | 군열 | 0.1 mm | 0.3 m | | 61 | | | | |
| 7 | 경계부 군열 | 0.3 mm | 0.3 m | | 62 | | | | |
| 8 | 경계부 군열 | 0.3 mm | 0.9 m | | 63 | | | | |
| 9 | 군열 | 0.1 mm | 0.6 m | | 64 | | | | |
| 10 | 군열 | 0.1 mm | 0.6 m | | 65 | | | | |
| 11 | 군열 | 0.1 mm | 0.6 m | | 66 | | | | |
| 12 | 군열 | 0.2 mm | 0.4 m | | 67 | | | | |
| 13 | 군열 | 0.1 mm | 0.3 m | | 68 | | | | |
| 14 | 군열 | 0.2 mm | 0.6 m | | 69 | | | | |
| 15 | 군열 | 0.2 mm | 0.4 m | | 70 | | | | |
| 16 | 군열 | 0.1 mm | 0.3 m | | 71 | | | | |
| 17 | 군열 | 0.2 mm | 0.3 m | | 72 | | | | |
| 18 | 군열 | 0.2 mm | 0.3 m | | 73 | | | | |
| 19 | 군열 | 0.2 mm | 0.6 m | | 74 | | | | |
| 20 | 군열 | 0.2 mm | 0.9 m | | 75 | | | | |
| 21 | 군열 | 0.2 mm | 0.9 m | | 76 | | | | |
| 22 | 군열 | 0.2 mm | 0.9 m | | 77 | | | | |
| 23 | 군열 | 0.2 mm | 2.0 m | | 78 | | | | |
| 24 | 군열 | 0.2 mm | 2.0 m | | 79 | | | | |
| 25 | 군열 | 0.1 mm | 0.4 m | | 80 | | | | |
| 26 | 군열 | 0.1 mm | 0.3 m | | 81 | | | | |
| 27 | 군열 | 0.2 mm | 0.9 m | | 82 | | | | |
| 28 | 군열 | 0.2 mm | 0.9 m | | 83 | | | | |
| 29 | 군열 | 0.2 mm | 0.9 m | | 84 | | | | |
