호남고속선 계룡터널\_461(33.674~33.687km, S461)

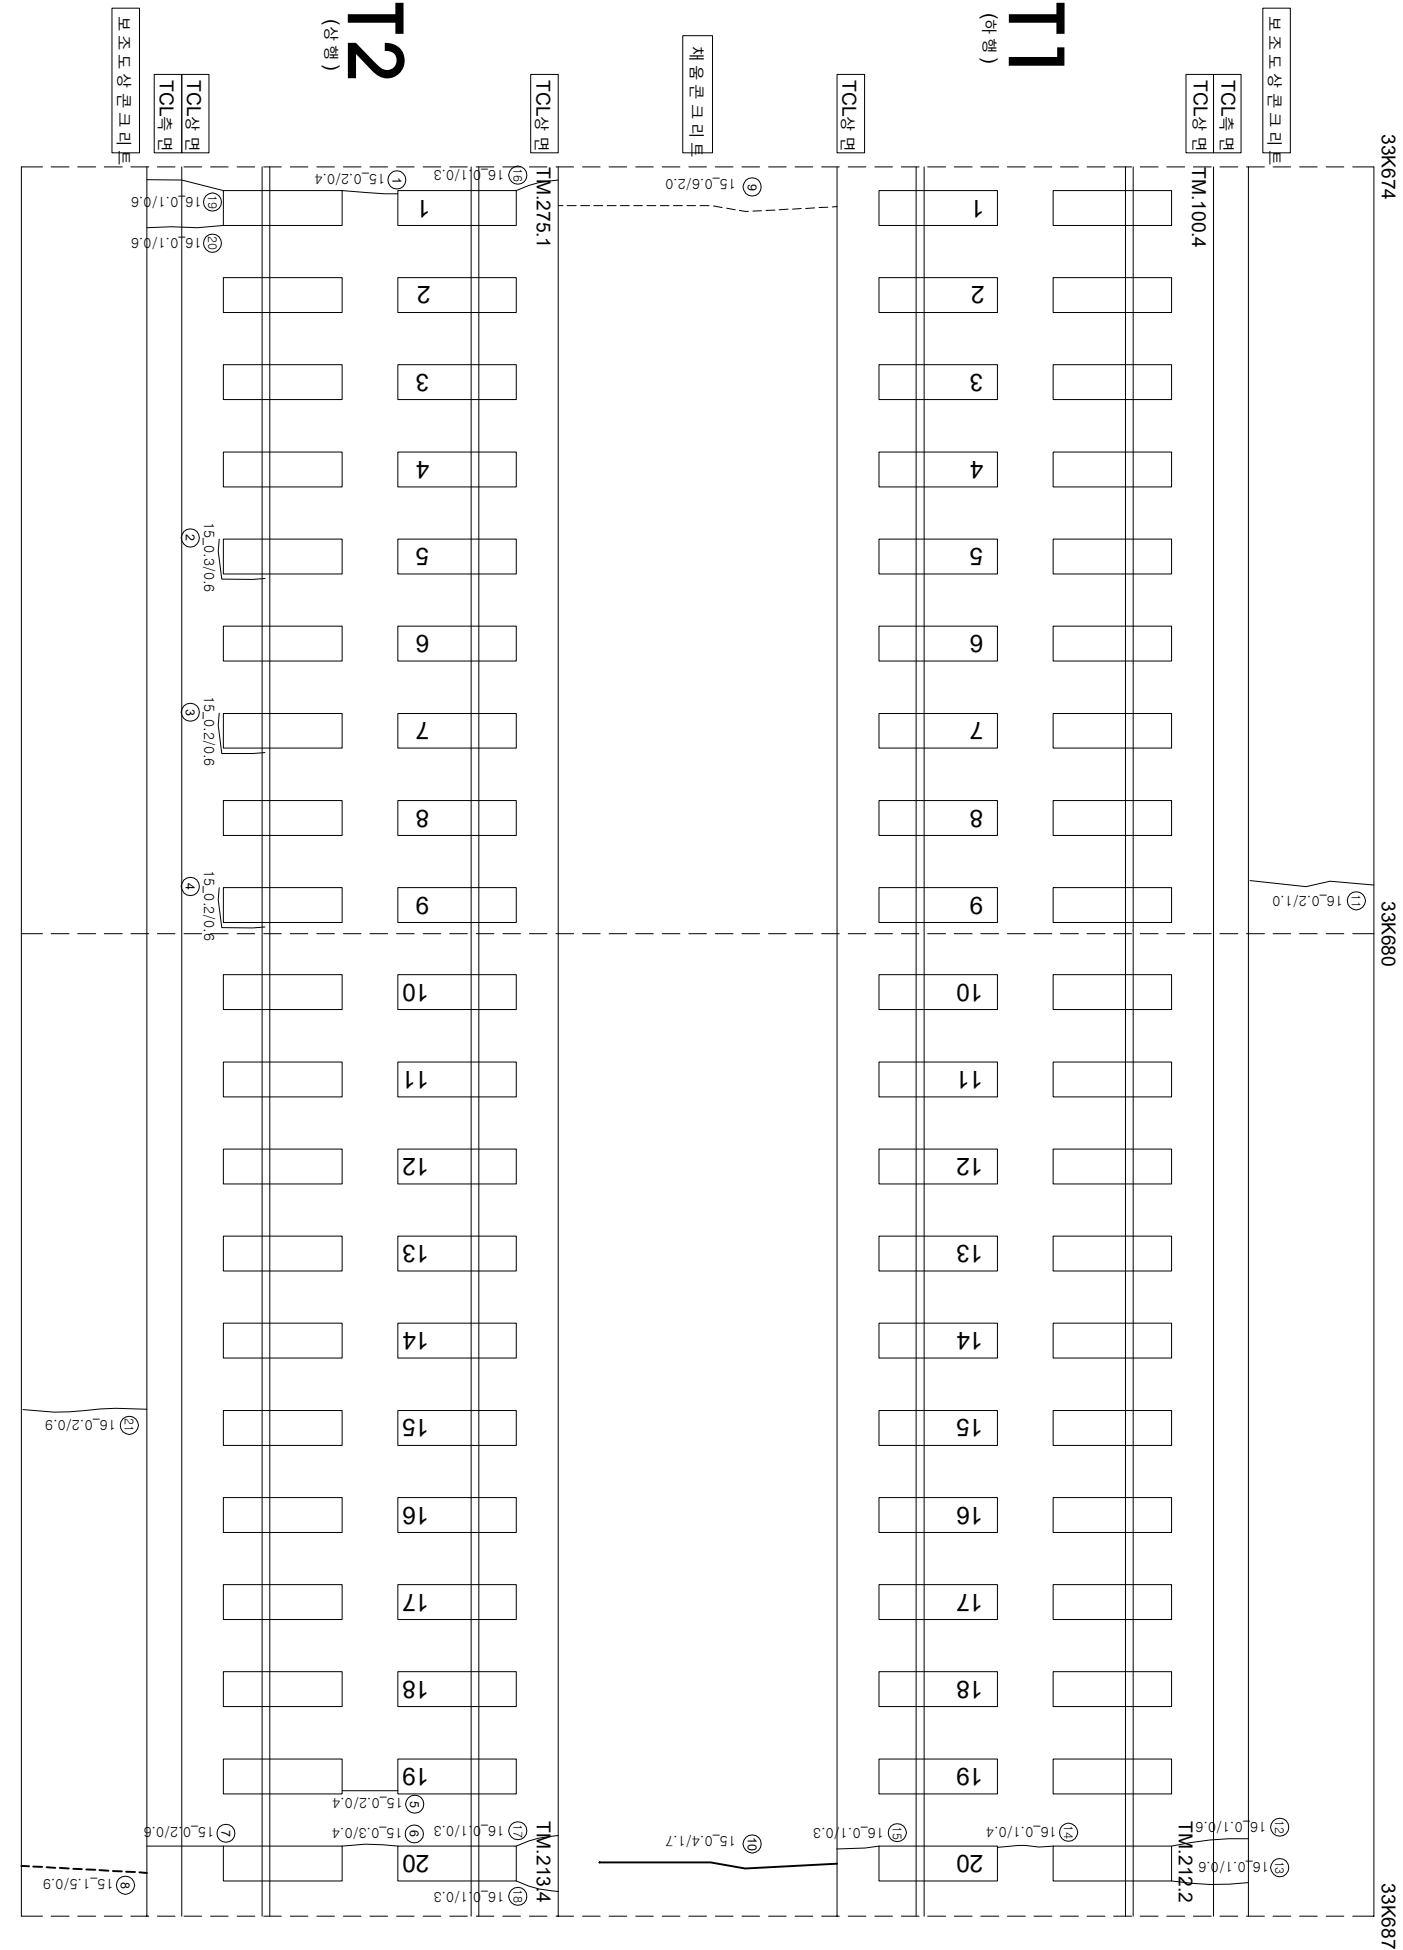
| 연번 | 순상 | 폭 | 연장 | 비고 | 연번 | 순상 | 폭 | 연장 | 비고 |
|---|---|---|---|---|---|---|---|---|---|
| 1 | 균열 | 0.2 | 0.4 m | | 56 | | | | |
| 2 | 경계부 균열 | 0.3 | 0.6 m | | 57 | | | | |
| 3 | 경계부 균열 | 0.2 | 0.6 m | | 58 | | | | |
| 4 | 경계부 균열 | 0.2 | 0.6 m | | 59 | | | | |
| 5 | 균열 | 0.2 | 0.4 m | | 60 | | | | |
| 6 | 균열 | 0.3 | 0.4 m | | 61 | | | | |
| 7 | 균열 | 0.2 | 0.6 m | | 62 | | | | |
| 8 | 균열 | 1.5 | 0.9 m | | 63 | | | | |
| 9 | 균열 | 0.6 | 2.0 m | | 64 | | | | |
| 10 | 균열 | 0.4 | 1.7 m | | 65 | | | | |
| 11 | 균열 | 0.2 | 1.0 m | | 66 | | | | |
| 12 | 균열 | 0.1 | 0.6 m | | 67 | | | | |
| 13 | 균열 | 0.1 | 0.6 m | | 68 | | | | |
| 14 | 균열 | 0.1 | 0.4 m | | 69 | | | | |
| 15 | 균열 | 0.1 | 0.3 m | | 70 | | | | |
| 16 | 균열 | 0.1 | 0.3 m | | 71 | | | | |
| 17 | 균열 | 0.1 | 0.3 m | | 72 | | | | |
| 18 | 균열 | 0.1 | 0.3 m | | 73 | | | | |
| 19 | 균열 | 0.1 | 0.6 m | | 74 | | | | |
| 20 | 균열 | 0.1 | 0.6 m | | 75 | | | | |
| 21 | 균열 | 0.2 | 0.9 m | | 76 | | | | |
