호남고속선 계룡터널-22(29.318~29.328km, S22)

| 시 | 행 | 사 | 용 | 역 | 영 | 사 | 건 | | 영 |
|---|---|---|---|---|---|---|---|---|---|
| KORAIL<br>KOREA RAILROAD | 한국철도공사 | 2017년도 호남고속선 오송-광주승정간 콘크리트케도 점검용역 | (주) 한국구조물안전연구원<br>(주) 한국도로안전연구원<br>(재) 한국건설품질연구원 | 이 복 영 | 간 윤 강<br>김 경 기<br>문 준 기 | 0220 (0.3mm이하 : 흑색) | 점도도상판리 | 재료판리 | |

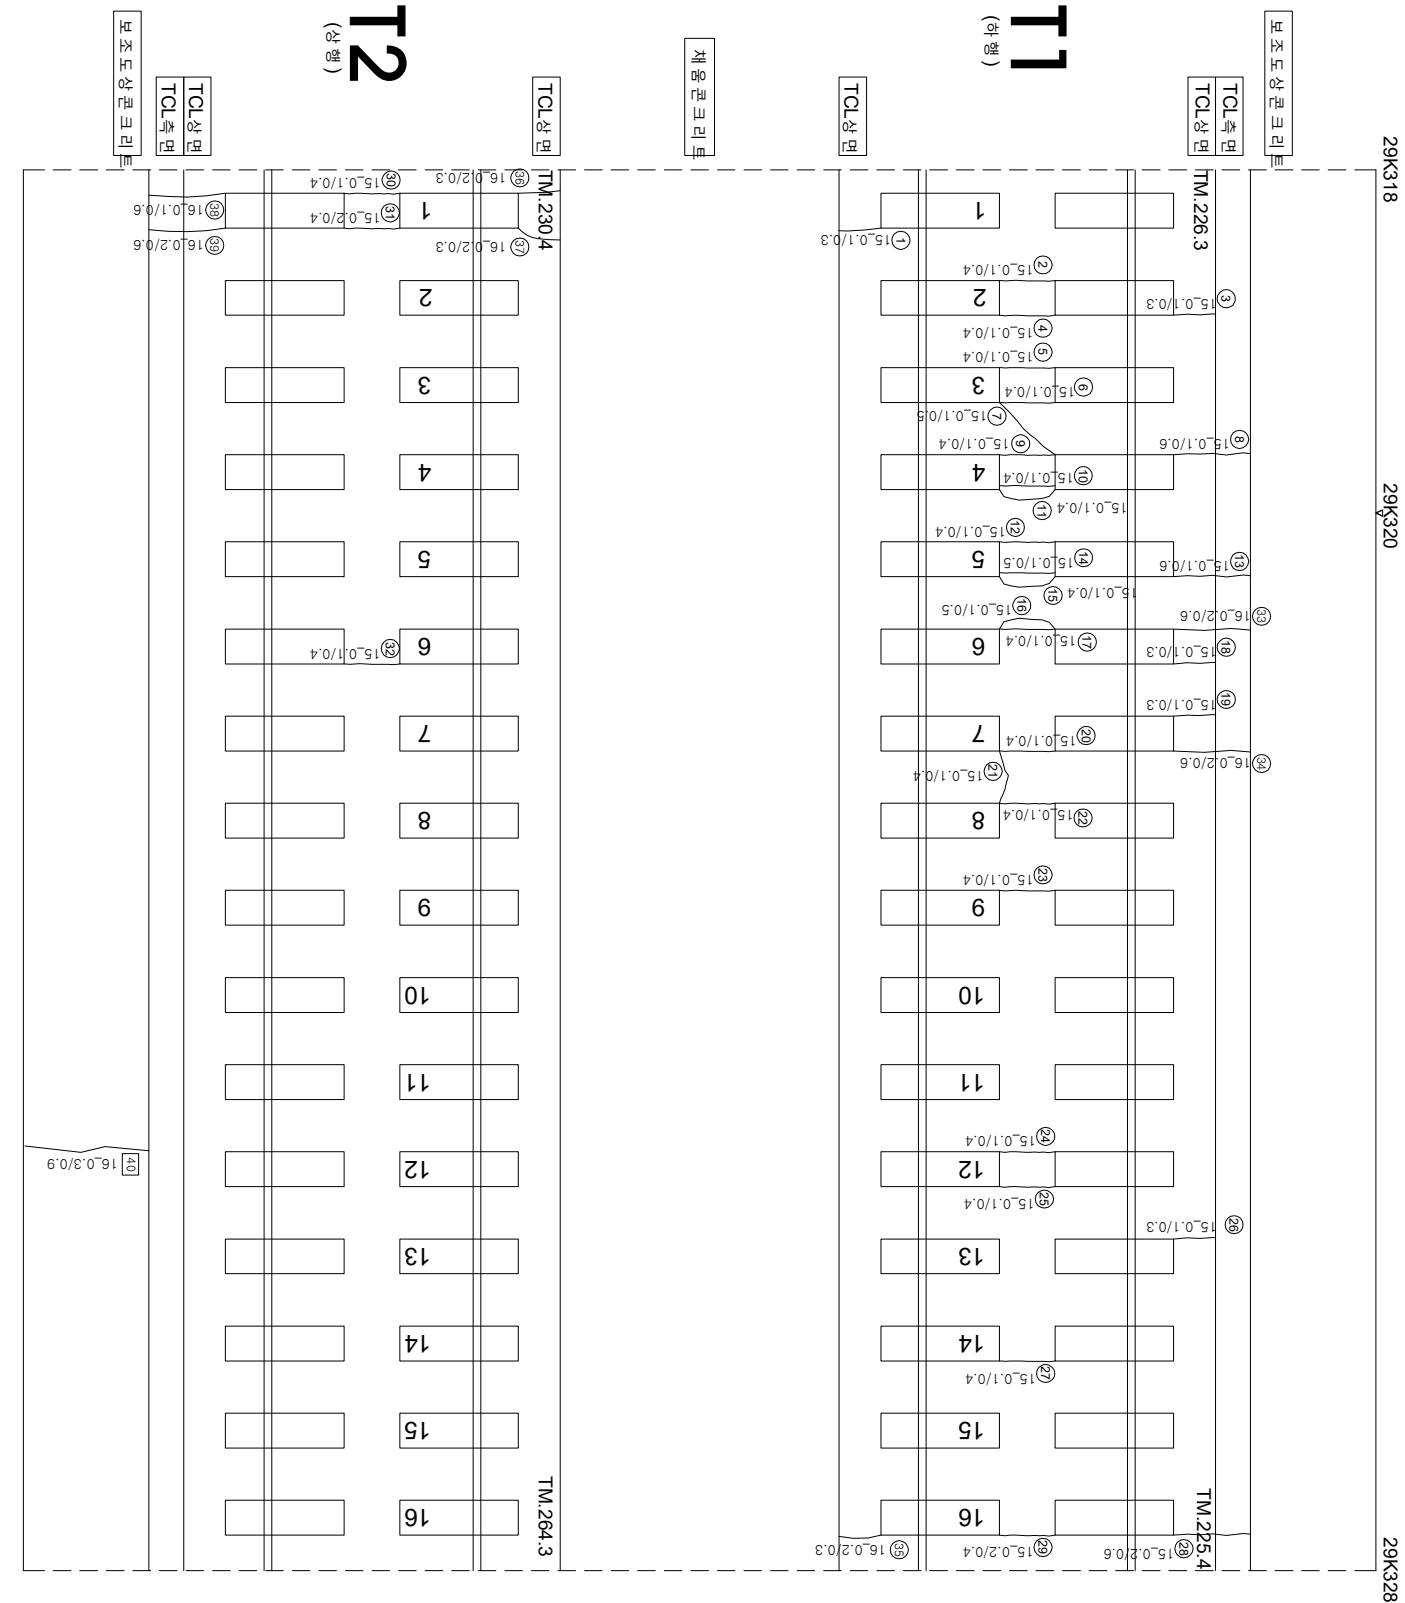
| 연번 | 순상 | 폭 | 연장 | 비고 | 연번 | 순상 | 폭 | 연장 | 비고 |
|---|---|---|---|---|---|---|---|---|---|
| 1 | 균열 | 0.1 mm | 0.3 m | | 56 | | | | |
| 2 | 균열 | 0.1 mm | 0.4 m | | 57 | | | | |
| 3 | 균열 | 0.1 mm | 0.3 m | | 58 | | | | |
| 4 | 균열 | 0.1 mm | 0.4 m | | 59 | | | | |
| 5 | 균열 | 0.1 mm | 0.4 m | | 60 | | | | |
| 6 | 균열 | 0.1 mm | 0.4 m | | 61 | | | | |
| 7 | 균열 | 0.1 mm | 0.5 m | | 62 | | | | |
| 8 | 균열 | 0.1 mm | 0.6 m | | 63 | | | | |
| 9 | 균열 | 0.1 mm | 0.4 m | | 64 | | | | |
| 10 | 균열 | 0.1 mm | 0.4 m | | 65 | | | | |
| 11 | 균열 | 0.1 mm | 0.4 m | | 66 | | | | |
| 12 | 균열 | 0.1 mm | 0.4 m | | 67 | | | | |
| 13 | 균열 | 0.1 mm | 0.6 m | | 68 | | | | |
| 14 | 균열 | 0.1 mm | 0.5 m | | 69 | | | | |
| 15 | 균열 | 0.1 mm | 0.4 m | | 70 | | | | |
| 16 | 균열 | 0.1 mm | 0.5 m | | 71 | | | | |
| 17 | 균열 | 0.1 mm | 0.4 m | | 72 | | | | |
| 18 | 균열 | 0.1 mm | 0.3 m | | 73 | | | | |
| 19 | 균열 | 0.1 mm | 0.3 m | | 74 | | | | |
| 20 | 균열 | 0.1 mm | 0.4 m | | 75 | | | | |
| 21 | 균열 | 0.1 mm | 0.4 m | | 76 | | | | |
| 22 | 균열 | 0.1 mm | 0.4 m | | 77 | | | | |
| 23 | 균열 | 0.1 mm | 0.4 m | | 78 | | | | |
| 24 | 균열 | 0.1 mm | 0.4 m | | 79 | | | | |
| 25 | 균열 | 0.1 mm | 0.4 m | | 80 | | | | |
| 26 | 균열 | 0.1 mm | 0.3 m | | 81 | | | | |
| 27 | 균열 | 0.1 mm | 0.4 m | | 82 | | | | |
| 28 | 균열 | 0.2 mm | 0.6 m | | 83 | | | | |
| 29 | 균열 | 0.2 mm | 0.4 m | | 84 | | | | |
| 30 | 균열 | 0.2 mm | 0.4 m | | 85 | | | | |
| 31 | 균열 | 0.2 mm | 0.4 m | | 86 | | | | |
| 32 | 균열 | 0.2 mm | 0.4 m | | 87 | | | | |
| 33 | 균열 | 0.2 mm | 0.6 m | | 88 | | | | |
| 34 | 균열 | 0.2 mm | 0.6 m | | 89 | | | | |
| 35 | 균열 | 0.2 mm | 0.3 m | | 90 | | | | |
| 36 | 균열 | 0.2 mm | 0.3 m | | 91 | | | | |
| 37 | 균열 | 0.2 mm | 0.3 m | | 92 | | | | |
| 38 | 균열 | 0.1 mm | 0.6 m | | 93 | | | | |
| 39 | 균열 | 0.1 mm | 0.6 m | | 94 | | | | |
| 40 | 균열 | 0.3 mm | 0.9 m | 2017년도 보수 | 95 | | | | |
