호남고속선 계룡터널\_55(29.638~29.648km, S55)

| <div><div>KORAIL</div><div>KOREA RAILROAD</div></div> <div>한국철도공사</div> | 시 | 행 | 사 | 2017년도 호남고속선 오송-광주송정간 콘크리트케도 점검용역<br>(주) 한국구조물안전연구원<br>(주) 한국토인안전연구원<br>(제) 한국건설품질연구원 | 이 박 영 | | 김 경 기<br>안 석 기 | 영원 | <div><div></div><div>0220 (0.3mm이하 : 흑색)</div></div> <div><div></div><div>0420 (0.3mm초과 0.5mm이하 : 청색)</div></div> <div><div></div><div>0620 (0.5mm초과 1.0mm미만 : 적색)</div></div> <div><div></div><div>1020 (1.0mm이상 : 분홍색)</div></div> | <div><div></div><div>원목도상본리</div></div> <div><div></div><div>망상</div></div> <div><div></div><div>바리, 바리, 파손</div></div> <div><div></div><div>백태</div></div> | <div><div></div><div>재료본리</div></div> <div><div></div><div>철근노출</div></div> <div><div></div><div>누수습윤부</div></div> <div><div></div><div>시공이음본리, 종본리</div></div> | |

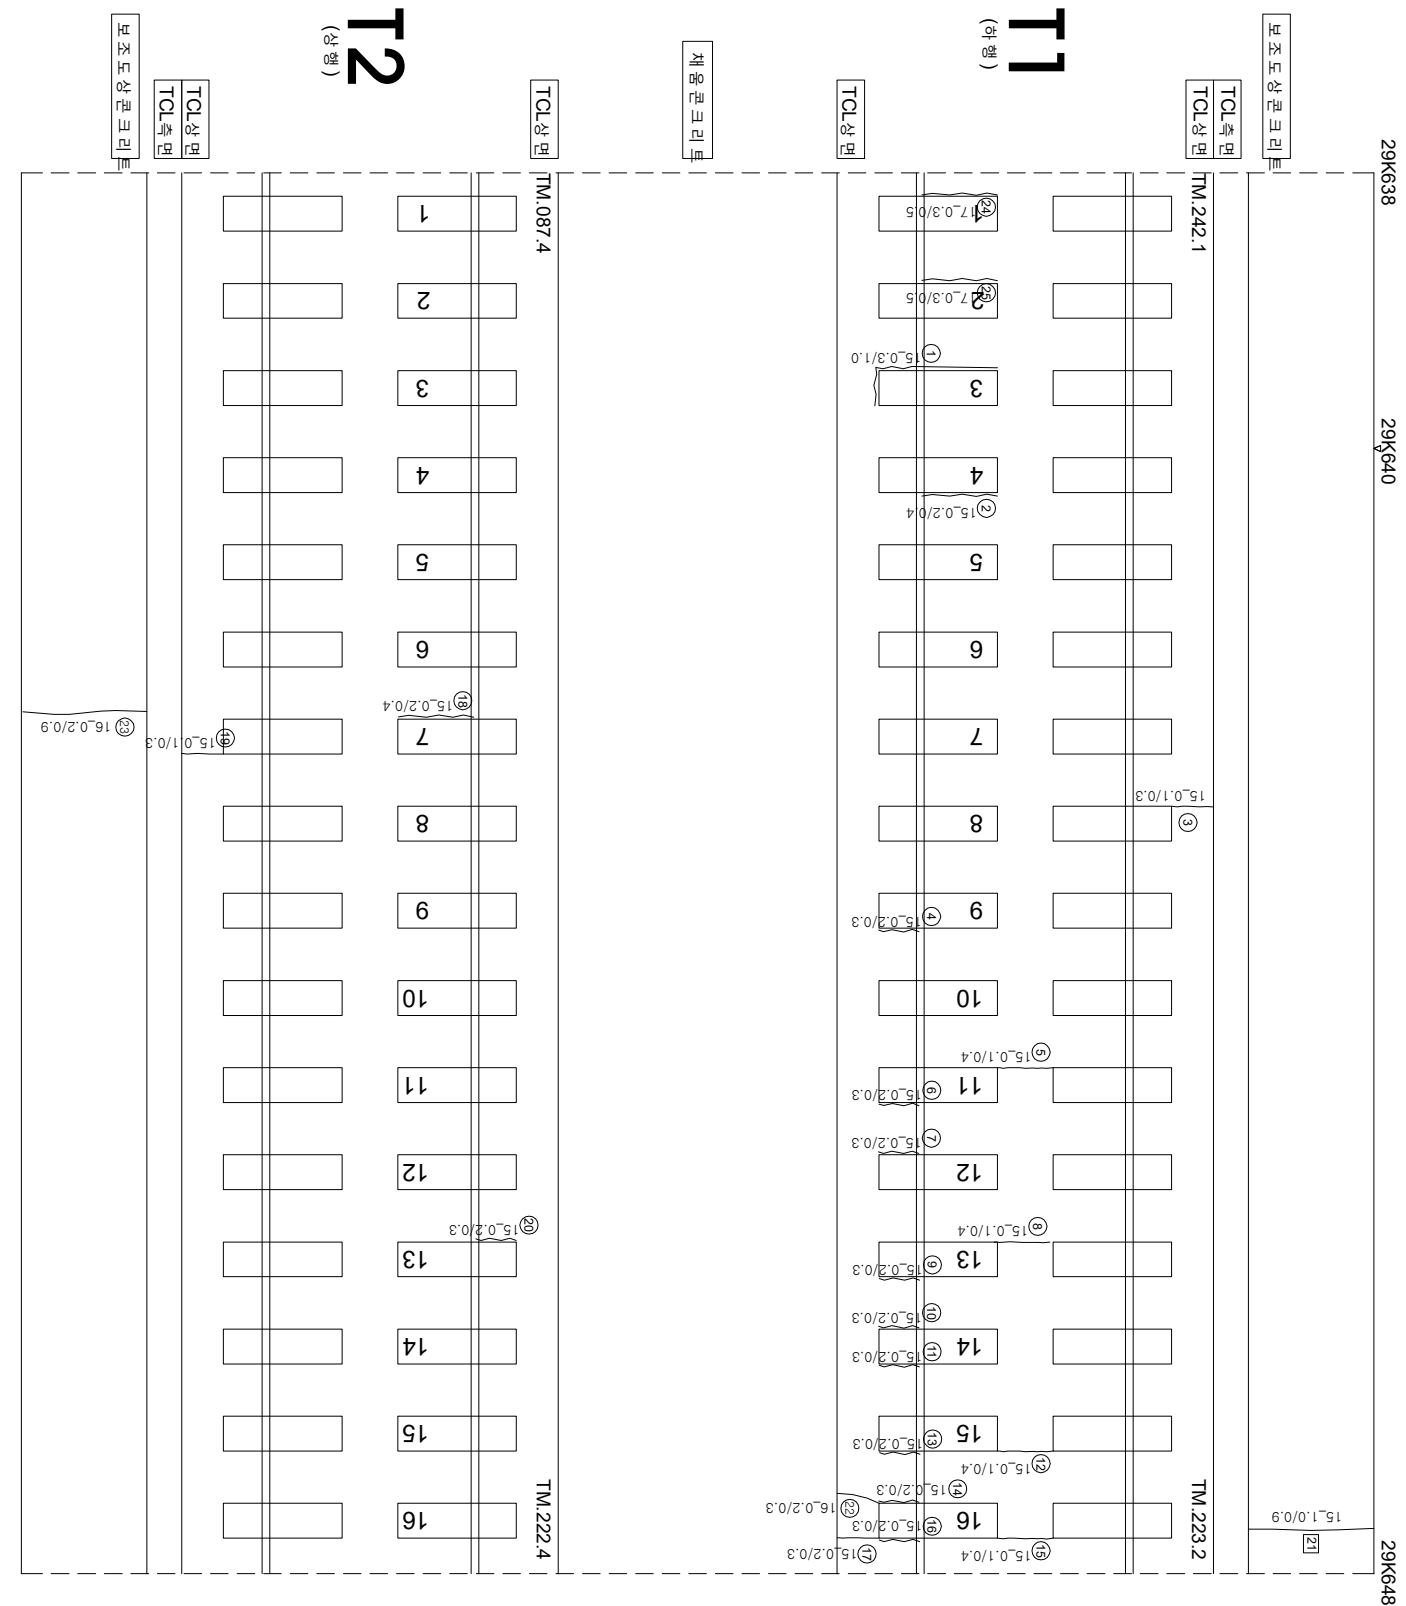
| 연번 | 순차 | 목 | 연장 | 비고 | 연번 | 순차 | 목 | 연장 | 비고 |
|---|---|---|---|---|---|---|---|---|---|
| 1 | 강제부 군열 | 0.3 | mm | 1.0 | m | | 목,구이중기 | 연번 | 순차 |
| 2 | 강제부 군열 | 0.2 | mm | 0.4 | m | | | 56 | |
| 3 | 군열 | 0.1 | mm | 0.3 | m | | | 58 | |
| 4 | 강제부 군열 | 0.2 | mm | 0.3 | m | | | 59 | |
| 5 | 군열 | 0.1 | mm | 0.4 | m | | | 60 | |
| 6 | 강제부 군열 | 0.2 | mm | 0.3 | m | | | 61 | |
| 7 | 강제부 군열 | 0.2 | mm | 0.3 | m | | | 62 | |
| 8 | 군열 | 0.1 | mm | 0.4 | m | | | 63 | |
| 9 | 강제부 군열 | 0.2 | mm | 0.3 | m | | | 64 | |
| 10 | 강제부 군열 | 0.2 | mm | 0.3 | m | | | 65 | |
| 11 | 강제부 군열 | 0.2 | mm | 0.3 | m | | | 66 | |
| 12 | 군열 | 0.1 | mm | 0.4 | m | | | 67 | |
| 13 | 강제부 군열 | 0.2 | mm | 0.3 | m | | | 68 | |
| 14 | 강제부 군열 | 0.2 | mm | 0.3 | m | | | 69 | |
| 15 | 군열 | 0.1 | mm | 0.4 | m | | | 70 | |
| 16 | 강제부 군열 | 0.2 | mm | 0.3 | m | | | 71 | |
| 17 | 군열 | 0.2 | mm | 0.3 | m | | | 72 | |
| 18 | 강제부 군열 | 0.2 | mm | 0.4 | m | | | 73 | |
| 19 | 강제부 군열 | 0.2 | mm | 0.3 | m | | | 74 | |
| 20 | 군열 | 0.1 | mm | 0.3 | m | | | 75 | |
| 21 | 군열 | 1.0 | mm | 0.9 | m | 2017년도 보수 | | 76 | |
| 22 | 군열 | 0.2 | mm | 0.3 | m | | | 77 | |
| 23 | 군열 | 0.2 | mm | 0.9 | m | | | 78 | |
| 24 | 강제부 군열 | 0.3 | mm | 0.5 | m | 신규 | | 79 | |
| 25 | 강제부 군열 | 0.3 | mm | 0.5 | m | 신규 | | 80 | |
