호남고속선 계룡터널\_91(29.988~29.998km, S91)

| 시 | 행 | 사 | 영 | 역 | 영 | 영 | 역 | 사 | 이 | | 영 | | |
|---|---|---|---|---|---|---|---|---|---|---|---|---|---|
| KORAIL<br>KOREA RAILROAD<br>한국철도공사 | | | 2017년도 호남고속선 오송-광주승정간 콘크리트케도 점검구역 | | (주) 한국구조물안전연구원<br>(주) 한국도로안전연구원<br>(재) 한국건설품질연구원 | 이 | 복 | 영 | 강<br>김경기<br>윤석기 | 영 | 〰〰〰 (0.3m이하 : 흑색) | 점목도상판리 | 차로분리 |

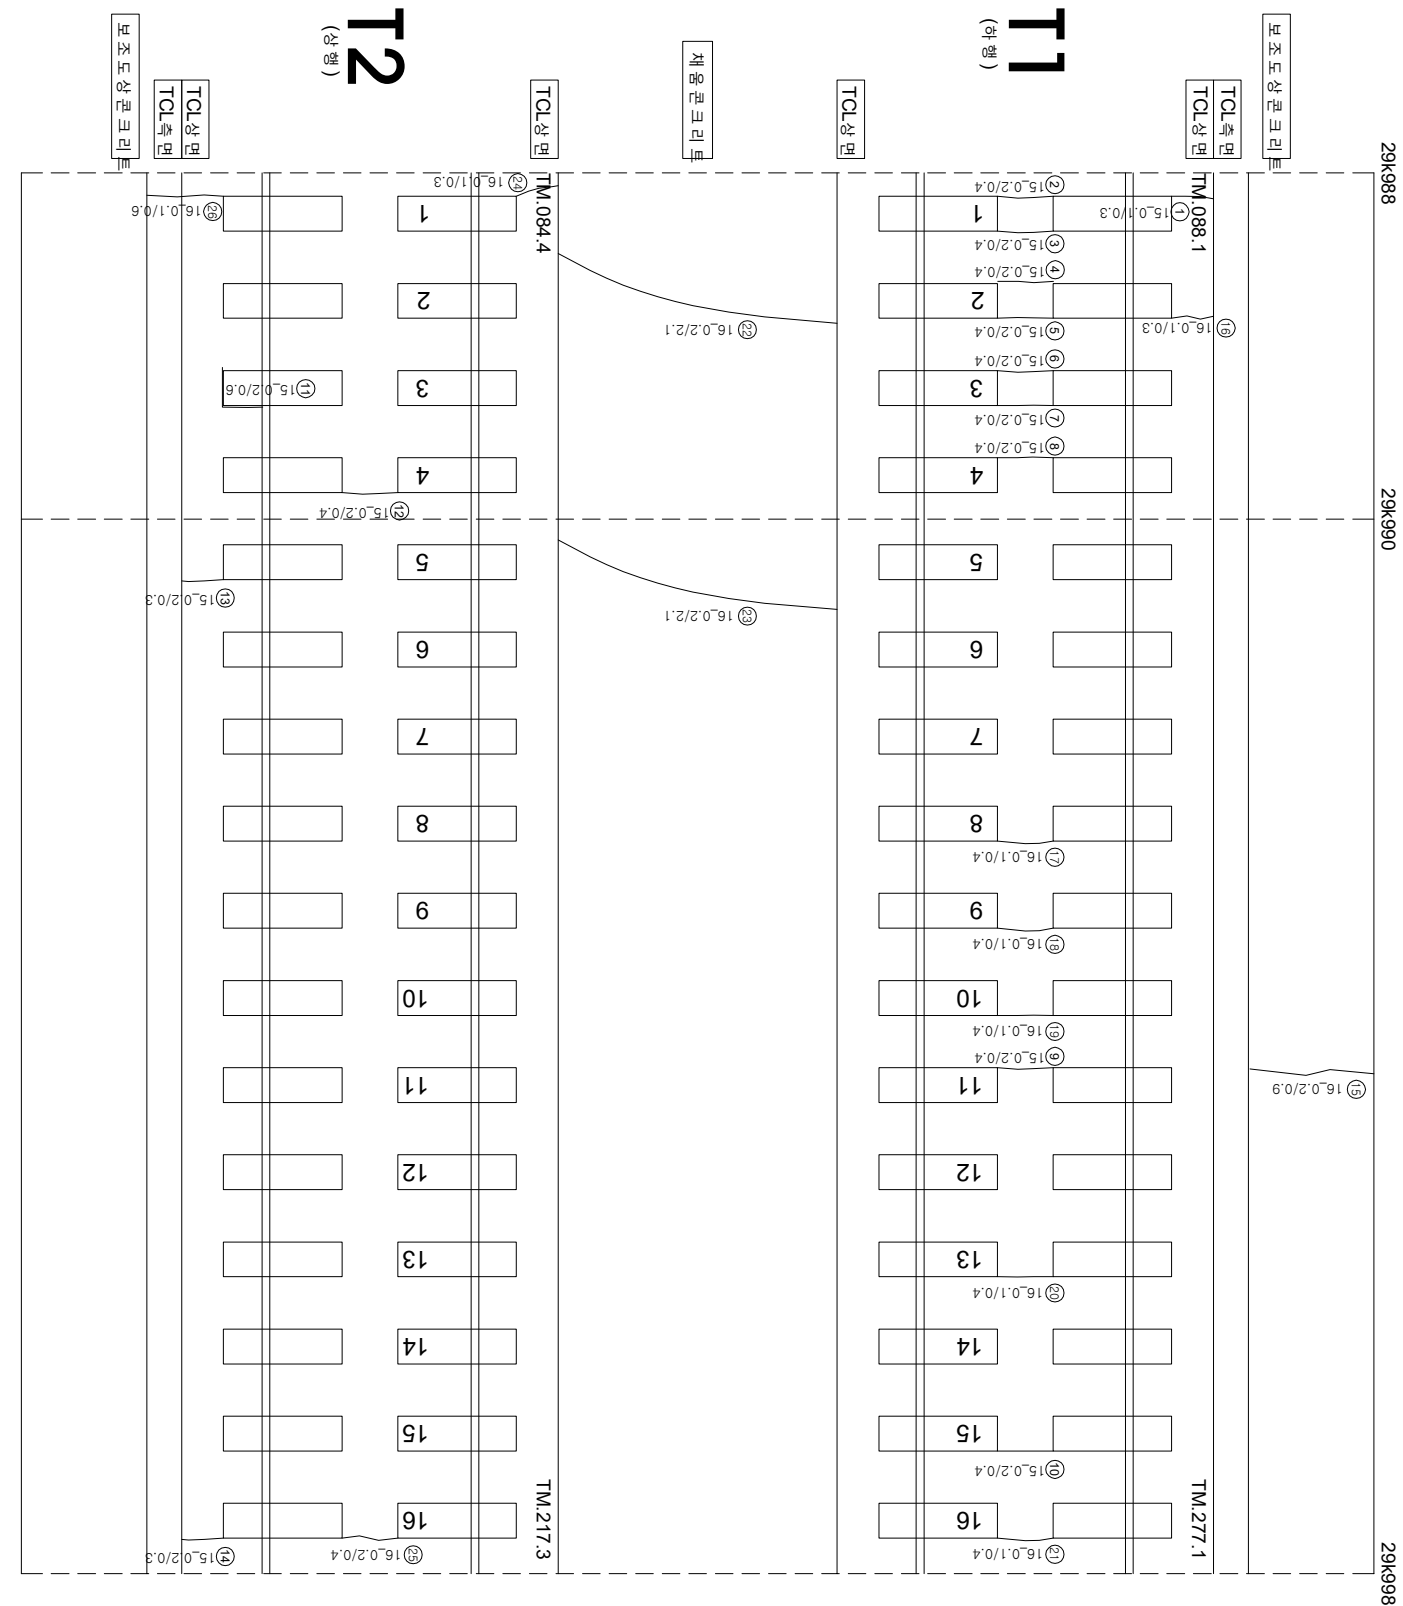
| 연번 | 순차 | 폭 | 연장 | 비고 | 연번 | 순차 | 폭 | 연장 | 비고 |
|---|---|---|---|---|---|---|---|---|---|
| 1 | 균열 | 0.2 mm | 0.3 m | | 56 | | | | |
| 2 | 균열 | 0.2 mm | 0.4 m | | 57 | | | | |
| 3 | 균열 | 0.2 mm | 0.4 m | | 58 | | | | |
| 4 | 균열 | 0.2 mm | 0.4 m | | 59 | | | | |
| 5 | 균열 | 0.2 mm | 0.4 m | | 60 | | | | |
| 6 | 균열 | 0.2 mm | 0.4 m | | 61 | | | | |
| 7 | 균열 | 0.2 mm | 0.4 m | | 62 | | | | |
| 8 | 균열 | 0.2 mm | 0.4 m | | 63 | | | | |
| 9 | 균열 | 0.2 mm | 0.4 m | | 64 | | | | |
| 10 | 균열 | 0.2 mm | 0.4 m | | 65 | | | | |
| 11 | 균열 | 0.2 mm | 0.6 m | | 66 | | | | |
| 12 | 균열 | 0.2 mm | 0.4 m | | 67 | | | | |
| 13 | 균열 | 0.2 mm | 0.3 m | | 68 | | | | |
| 14 | 균열 | 0.2 mm | 0.3 m | | 69 | | | | |
| 15 | 균열 | 0.2 mm | 0.9 m | | 70 | | | | |
| 16 | 균열 | 0.1 mm | 0.3 m | | 71 | | | | |
| 17 | 균열 | 0.1 mm | 0.4 m | | 72 | | | | |
| 18 | 균열 | 0.1 mm | 0.4 m | | 73 | | | | |
| 19 | 균열 | 0.1 mm | 0.4 m | | 74 | | | | |
| 20 | 균열 | 0.1 mm | 0.4 m | | 75 | | | | |
| 21 | 균열 | 0.1 mm | 0.4 m | | 76 | | | | |
| 22 | 균열 | 0.2 mm | 2.1 m | | 77 | | | | |
| 23 | 균열 | 0.2 mm | 2.1 m | | 78 | | | | |
| 24 | 균열 | 0.1 mm | 0.3 m | | 79 | | | | |
| 25 | 균열 | 0.2 mm | 0.4 m | | 80 | | | | |
| 26 | 균열 | 0.1 mm | 0.6 m | | 81 | | | | |
