한남고속선 원동터널\_24(37.122~37.132km, S24)

| 시 | 행 사 | 영 역 | 영 역 | 영 역 | 사 | 과 일 | | 장 소 | 단 | | | | | |
|---|---|---|---|---|---|---|---|---|---|--|---|--|---|--|
| KORAIL<br>KOREA RAILROAD | 한국철도공사 | 2017년도 호남고속선 오송-광주승정간 콘크리트캐드 점검공역 | (주) 한국구조물안전연구원<br>(주) 한국국토안전연구원<br>(재) 한국건설품질연구원 | 이 복 영 | 김 원 강<br>김 경 기<br>문 준 기 | | | 한목대소방관리 | 0220 (0.3km이하 : 철석) | | 차료관리 | | | |

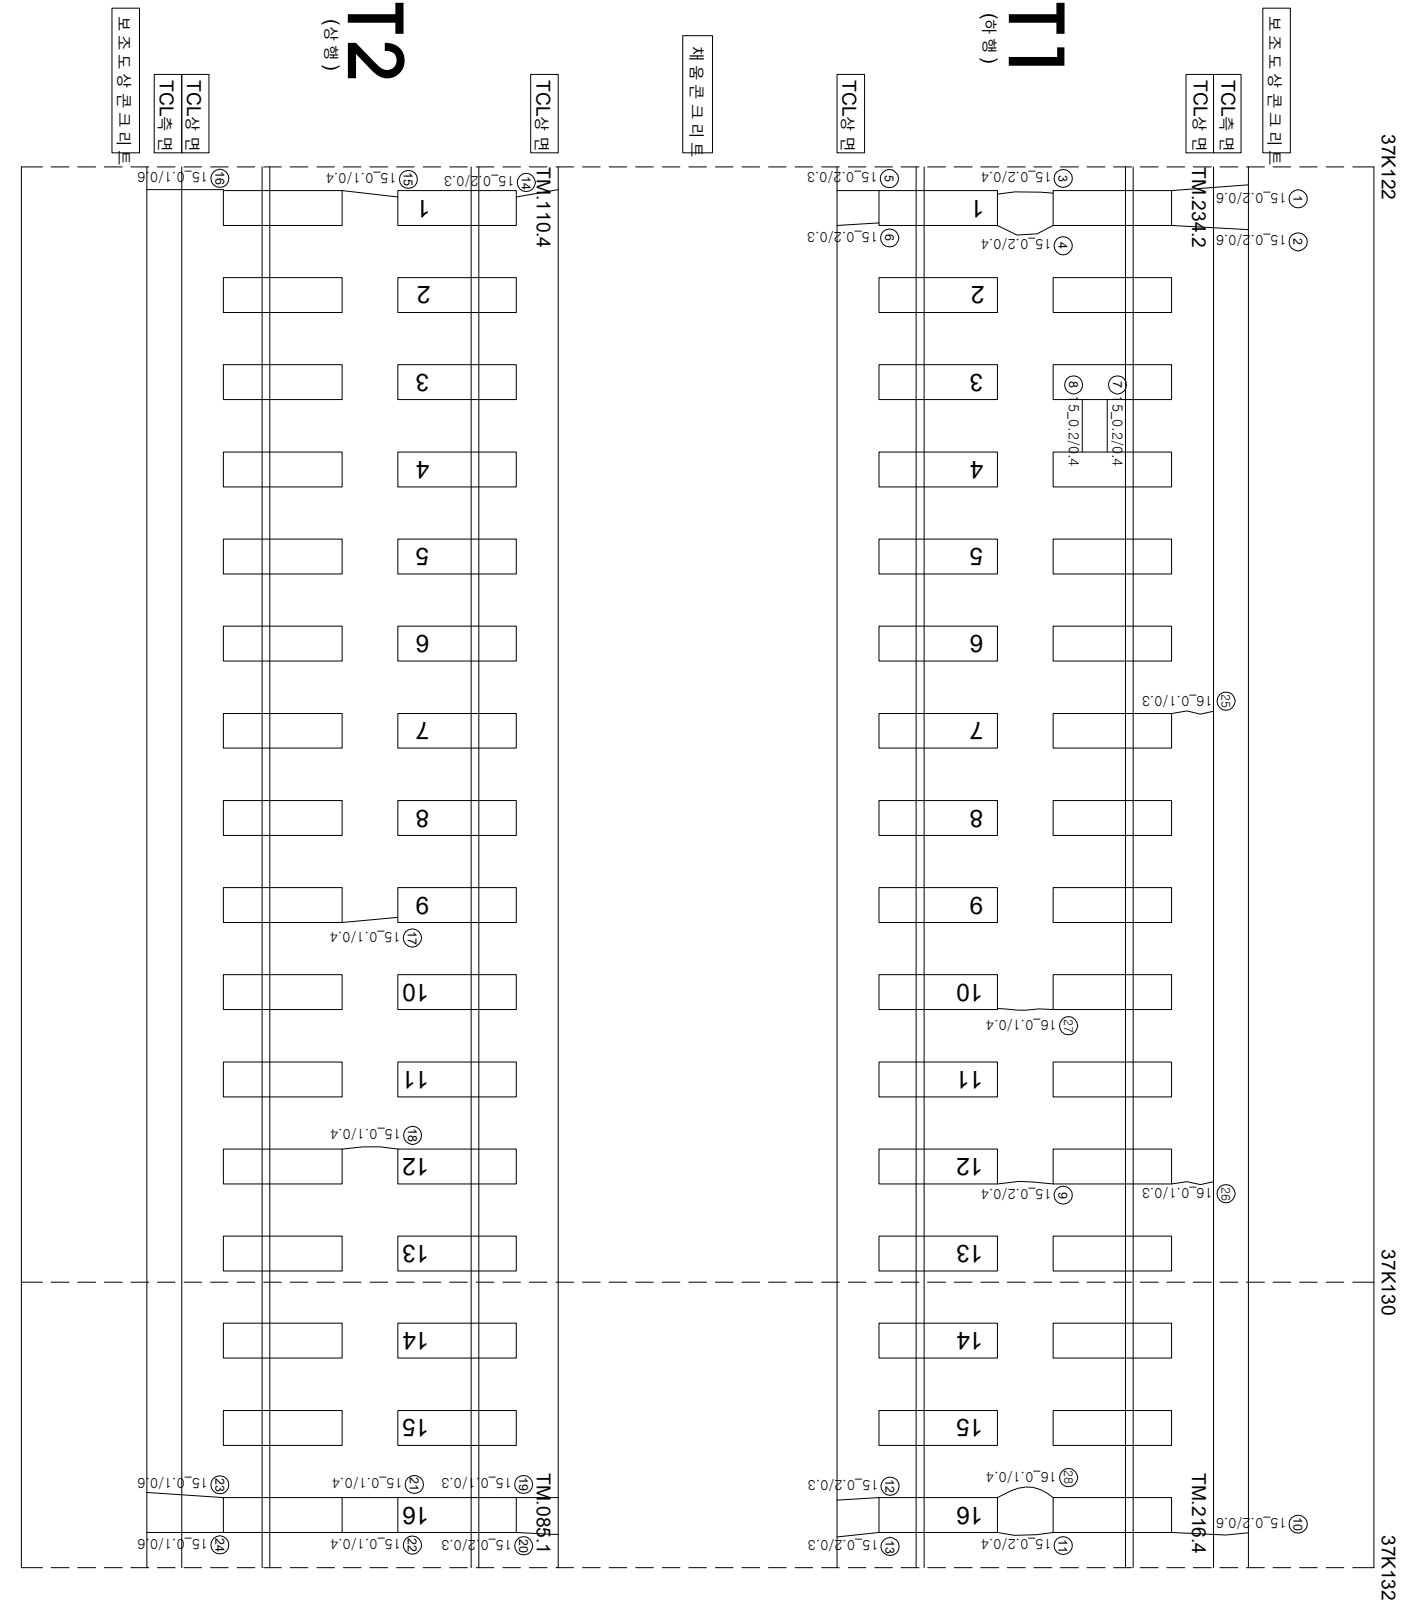
| 연번 | 순차 | 폭 | 연장 | 비고 | 연번 | 순차 | 폭 | 연장 | 비고 |
|---|---|---|---|---|---|---|---|---|---|
| 1 | 균열 | 0.2 mm | 0.6 m | | 56 | | | | |
| 2 | 균열 | 0.2 mm | 0.6 m | | 57 | | | | |
| 3 | 균열 | 0.2 mm | 0.4 m | | 58 | | | | |
| 4 | 균열 | 0.2 mm | 0.4 m | | 59 | | | | |
| 5 | 균열 | 0.2 mm | 0.3 m | | 60 | | | | |
| 6 | 균열 | 0.2 mm | 0.3 m | | 61 | | | | |
| 7 | 균열 | 0.2 mm | 0.4 m | | 62 | | | | |
| 8 | 균열 | 0.2 mm | 0.4 m | | 63 | | | | |
| 9 | 균열 | 0.2 mm | 0.4 m | | 64 | | | | |
| 10 | 균열 | 0.2 mm | 0.6 m | | 65 | | | | |
| 11 | 균열 | 0.2 mm | 0.4 m | | 66 | | | | |
| 12 | 균열 | 0.2 mm | 0.3 m | | 67 | | | | |
| 13 | 균열 | 0.2 mm | 0.3 m | | 68 | | | | |
| 14 | 균열 | 0.2 mm | 0.3 m | | 69 | | | | |
| 15 | 균열 | 0.1 mm | 0.4 m | | 70 | | | | |
| 16 | 균열 | 0.1 mm | 0.6 m | | 71 | | | | |
| 17 | 균열 | 0.1 mm | 0.4 m | | 72 | | | | |
| 18 | 균열 | 0.1 mm | 0.4 m | | 73 | | | | |
| 19 | 균열 | 0.1 mm | 0.3 m | | 74 | | | | |
| 20 | 균열 | 0.2 mm | 0.3 m | | 75 | | | | |
| 21 | 균열 | 0.1 mm | 0.4 m | | 76 | | | | |
| 22 | 균열 | 0.1 mm | 0.4 m | | 77 | | | | |
| 23 | 균열 | 0.1 mm | 0.6 m | | 78 | | | | |
| 24 | 균열 | 0.1 mm | 0.6 m | | 79 | | | | |
| 25 | 균열 | 0.1 mm | 0.3 m | | 80 | | | | |
| 26 | 균열 | 0.1 mm | 0.3 m | | 81 | | | | |
| 27 | 균열 | 0.1 mm | 0.4 m | | 82 | | | | |
| 28 | 균열 | 0.1 mm | 0.4 m | | 83 | | | | |
