호남고속선 원동터널\_토공노반\_24(37.970~37.980km, L=10m)

| 시 | 행 | 사 | 용 | 역 | 명 | 용 | 역 | 사 | 과 | | 관 | | | | | |
|---|---|---|---|---|---|---|---|---|---|---|---|---|---|---|---|---|
| KORAIL | 한국철도공사 | KOREA RAILROAD | 2017년도 호남고속선 오송-광주송정간 콘크리트케도 점검용역 | | | (주)한국구조물안전연구원<br>(주)한국토목안전연구원<br>(재)한국건설품질연구원 | | 이 | 복 | 영 | | | | | | |

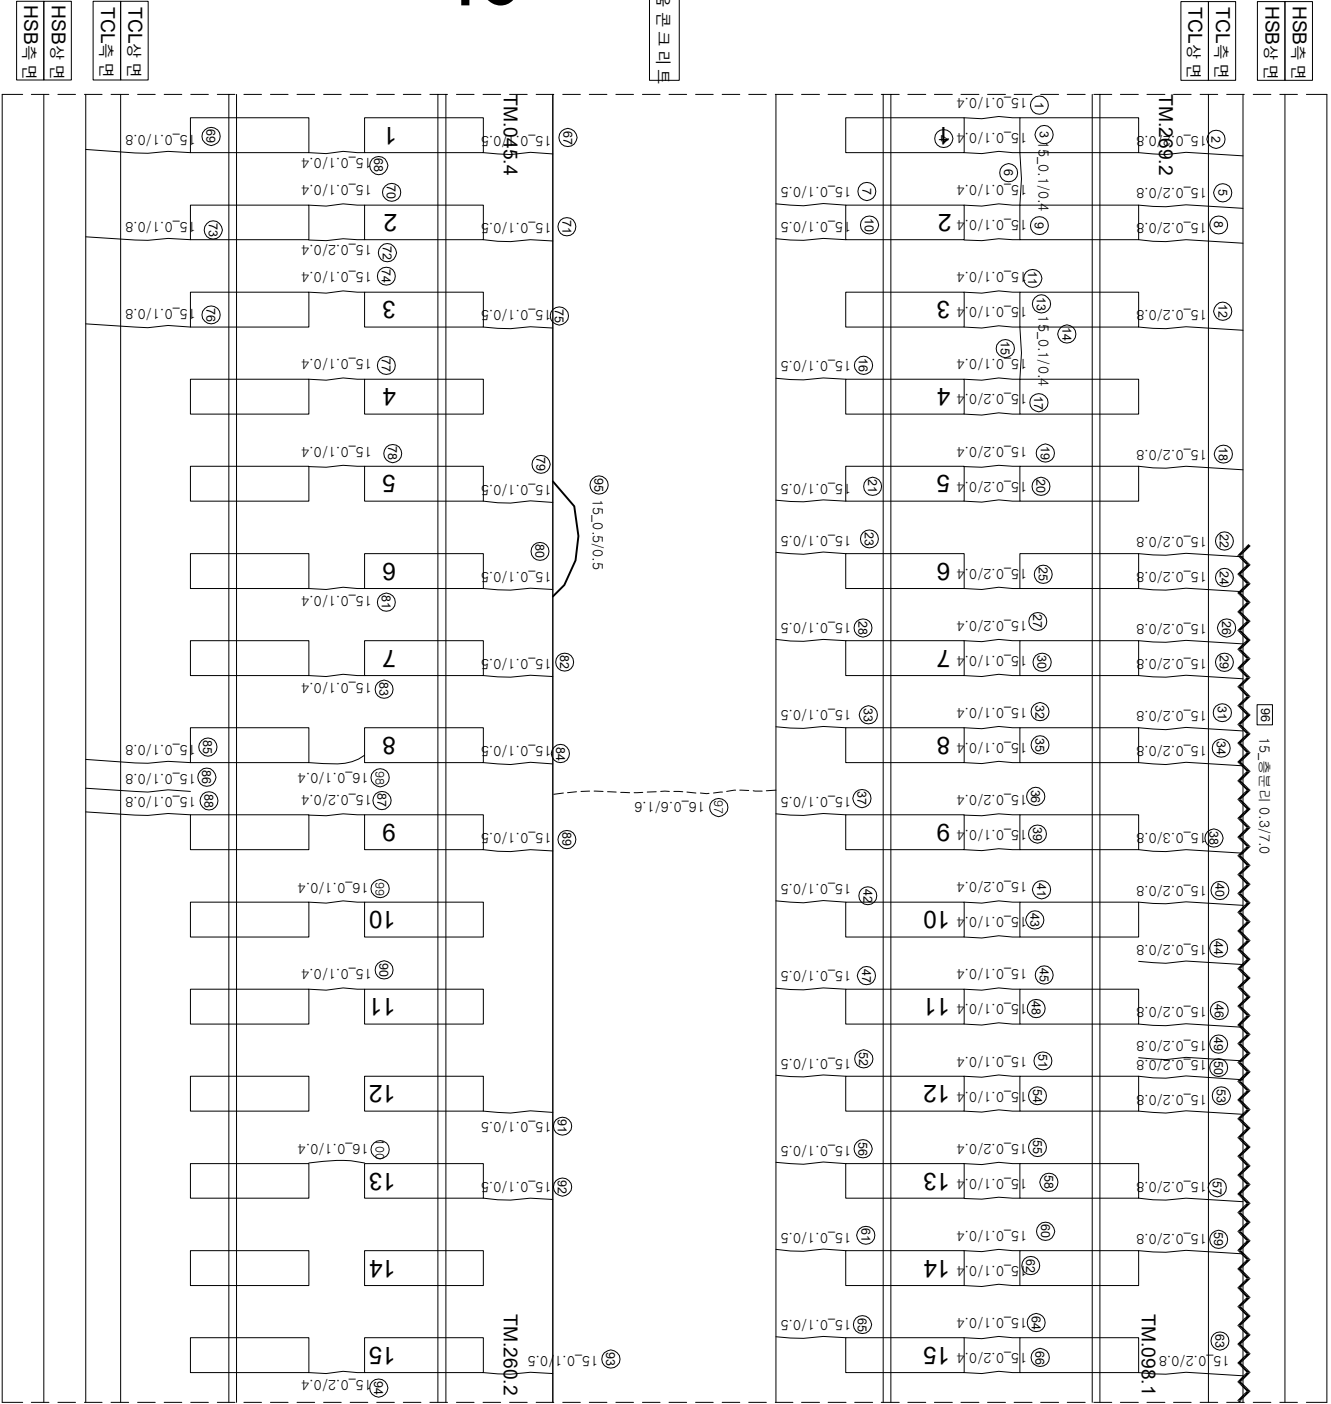
| 연번 | 단상 | 폭 | 연장 | 비고 | 연번 | 단상 | 폭 | 연장 | 비고 |
|---|---|---|---|---|---|---|---|---|---|
| 1 | 균열 | 0.1 mm | 0.4 m | | 56 | 균열 | 0.1 mm | 0.5 m | |
| 2 | 균열 | 0.2 mm | 0.8 m | | 57 | 균열 | 0.2 mm | 0.8 m | |
| 3 | 균열 | 0.1 mm | 0.4 m | | 58 | 균열 | 0.1 mm | 0.4 m | |
| 4 | 균열 | 0.1 mm | 0.4 m | | 59 | 균열 | 0.2 mm | 0.8 m | |
| 5 | 균열 | 0.2 mm | 0.8 m | | 60 | 균열 | 0.1 mm | 0.4 m | |
| 6 | 균열 | 0.1 mm | 0.4 m | | 61 | 균열 | 0.1 mm | 0.5 m | |
| 7 | 균열 | 0.1 mm | 0.5 m | | 62 | 균열 | 0.1 mm | 0.4 m | |
| 8 | 균열 | 0.2 mm | 0.8 m | | 63 | 균열 | 0.2 mm | 0.8 m | |
| 9 | 균열 | 0.1 mm | 0.4 m | | 64 | 균열 | 0.1 mm | 0.4 m | |
| 10 | 균열 | 0.1 mm | 0.5 m | | 65 | 균열 | 0.1 mm | 0.5 m | |
| 11 | 균열 | 0.1 mm | 0.4 m | | 66 | 균열 | 0.2 mm | 0.4 m | |
| 12 | 균열 | 0.2 mm | 0.8 m | | 67 | 균열 | 0.1 mm | 0.5 m | |
| 13 | 균열 | 0.1 mm | 0.4 m | | 68 | 균열 | 0.1 mm | 0.4 m | |
| 14 | 균열 | 0.1 mm | 0.4 m | | 69 | 균열 | 0.1 mm | 8 m | |
| 15 | 균열 | 0.1 mm | 0.4 m | | 70 | 균열 | 0.1 mm | 0.4 m | |
| 16 | 균열 | 0.1 mm | 0.5 m | | 71 | 균열 | 0.1 mm | 0.5 m | |
| 17 | 균열 | 0.2 mm | 0.4 m | | 72 | 균열 | 0.2 mm | 0.4 m | |
| 18 | 균열 | 0.2 mm | 0.8 m | | 73 | 균열 | 0.1 mm | 0.8 m | |
| 19 | 균열 | 0.2 mm | 0.4 m | | 74 | 균열 | 0.1 mm | 0.4 m | |
| 20 | 균열 | 0.2 mm | 0.4 m | | 75 | 균열 | 0.1 mm | 0.5 m | |
| 21 | 균열 | 0.1 mm | 0.5 m | | 76 | 균열 | 0.1 mm | 0.8 m | |
| 22 | 경계부 균열 | 0.2 mm | 0.8 m | | 77 | 균열 | 0.1 mm | 0.4 m | |
| 23 | 균열 | 0.1 mm | 0.5 m | | 78 | 균열 | 0.1 mm | 0.4 m | |
| 24 | 균열 | 0.2 mm | 0.8 m | | 79 | 균열 | 0.1 mm | 0.5 m | |
| 25 | 균열 | 0.2 mm | 0.4 m | | 80 | 균열 | 0.1 mm | 0.5 m | |
| 26 | 균열 | 0.2 mm | 0.8 m | | 81 | 균열 | 0.1 mm | 0.4 m | |
| 27 | 균열 | 0.2 mm | 0.4 m | | 82 | 균열 | 0.1 mm | 0.5 m | |
| 28 | 균열 | 0.1 mm | 0.5 m | | 83 | 균열 | 0.1 mm | 0.4 m | |
| 29 | 균열 | 0.2 mm | 0.8 m | | 84 | 균열 | 0.1 mm | 0.5 m | |
| 30 | 균열 | 0.1 mm | 0.4 m | | 85 | 균열 | 0.1 mm | 0.8 m | |
| 31 | 균열 | 0.2 mm | 0.8 m | | 86 | 균열 | 0.1 mm | 0.8 m | |
| 32 | 균열 | 0.1 mm | 0.4 m | | 87 | 균열 | 0.2 mm | 0.4 m | |
| 33 | 균열 | 0.1 mm | 0.5 m | | 88 | 균열 | 0.1 mm | 0.8 m | |
| 34 | 균열 | 0.2 mm | 0.8 m | | 89 | 균열 | 0.1 mm | 0.5 m | |
| 35 | 균열 | 0.1 mm | 0.4 m | | 90 | 균열 | 0.1 mm | 0.4 m | |
| 36 | 균열 | 0.2 mm | 0.4 m | | 91 | 균열 | 0.1 mm | 0.5 m | |
| 37 | 균열 | 0.1 mm | 0.5 m | | 92 | 균열 | 0.1 mm | 0.5 m | |
| 38 | 균열 | 0.3 mm | 0.8 m | | 93 | 균열 | 0.1 mm | 0.5 m | |
| 39 | 균열 | 0.1 mm | 0.4 m | | 94 | 균열 | 0.2 mm | 0.4 m | |
| 40 | 균열 | 0.2 mm | 0.8 m | | 95 | 균열 | 0.5 mm | 0.5 m | |
| 41 | 균열 | 0.2 mm | 0.4 m | | 96 | 충분리 | 0.3 0.0 | 7.0 0.0 | 2017.4.5 보수 |
| 42 | 균열 | 0.1 mm | 0.5 m | | 97 | 균열 | 0.3 mm | 1.6 m | |
| 43 | 균열 | 0.1 mm | 0.4 m | | 98 | 균열 | 0.1 mm | 0.4 m | |
| 44 | 균열 | 0.1 mm | 0.8 m | | 99 | 균열 | 0.1 mm | 0.4 m | |
| 45 | 균열 | 0.2 mm | 0.8 m | | 100 | 균열 | 0.1 mm | 0.4 m | |
| 46 | 균열 | 0.2 mm | 0.8 m | | 101 | | | | |
| 47 | 균열 | 0.1 mm | 0.5 m | | 102 | | | | |
| 48 | 균열 | 0.1 mm | 0.4 m | | 103 | | | | |
| 49 | 균열 | 0.2 mm | 0.8 m | | 104 | | | | |
| 50 | 균열 | 0.2 mm | 0.8 m | | 105 | | | | |
| 51 | 균열 | 0.1 mm | 0.4 m | | 106 | | | | |
| 52 | 균열 | 0.1 mm | 0.5 m | | 107 | | | | |
| 53 | 균열 | 0.2 mm | 0.8 m | | 108 | | | | |
| 54 | 균열 | 0.1 mm | 0.4 m | | 109 | | | | |
| 55 | 균열 | 0.2 mm | 0.4 m | | 110 | | | | |
