한남고속선 안동역 - 북안 - 27 (38.000~38.004km, L=4m)

| 시 | 행 사 | 영 역 | 영 역 | 영 역 | 사 | 인 지 | | 단 |
|---|---|---|---|---|---|---|---|---|
| KORAIL<br>KOREA RAILROAD | 한국철도공사 | 2017년도 호남고속선 오송-광주승정간 콘크리트케도 점검공역 | (주) 한국구조물안전연구원<br>(주) 한국국토안전연구원<br>(재) 한국건설품질연구원 | 이 박 영 | 강 완 강<br>김 경 기<br>윤 석 기 | 0220 (0.3m이하 : 흑색)<br>0420 (0.3m초과 0.5m이하 : 황색)<br>0620 (0.5m초과 1.0m이하 : 적색)<br>1020 (1.0m이상 : 분홍색) | 참목도상본리<br>양상<br>바닥,벽면,파손<br>백태 | 재료본리<br>철판노출<br>누수,슬럼부<br>시공이음본리,종본리 |

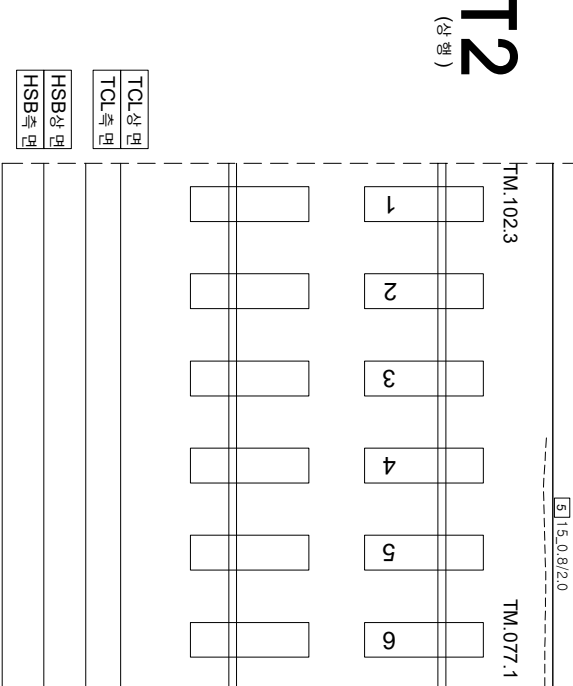
| 연번 | 순상 | 폭 | 연장 | 비고 | 연번 | 순상 | 폭 | 연장 | 비고 |
|---|---|---|---|---|---|---|---|---|---|
| 1 | 균열 | 0.1 mm | 0.4 m | | 56 | | | | |
| 2 | 균열 | 0.1 mm | 0.4 m | | 57 | | | | |
| 3 | 균열 | 0.1 mm | 0.4 m | | 58 | | | | |
| 4 | 균열 | 0.1 mm | 0.4 m | | 59 | | | | |
| 5 | 균열 | 0.8 mm | 2.0 m | 2017년도 보수 | 60 | | | | |
