호남고속선 동명터널\_57(38.567~38.577km, S57)

| 시 | 행 | 사 | 영 | 역 | 영 | 영 | 역 | 사 | 이 | | 영 | | | | | | | | | | |
|---|---|---|---|---|---|---|---|---|---|---|---|---|---|---|---|---|---|---|---|---|---|
| <b>KORAIL</b><br>KOREA RAILROAD<br>한국철도공사 | | | 2017년도 호남고속선 오송-광주승정간 콘크리트케고 점검구역 | | | (주) 한국구조물안전연구원<br>(주) 한국도로안전연구원<br>(재) 한국건설품질연구원 | 이 | 복 | 영 | 강 | 김 경 기<br>윤 석 기 | 영 | 구 | 단 | 경 | 경 | 경 | 경 | | | |

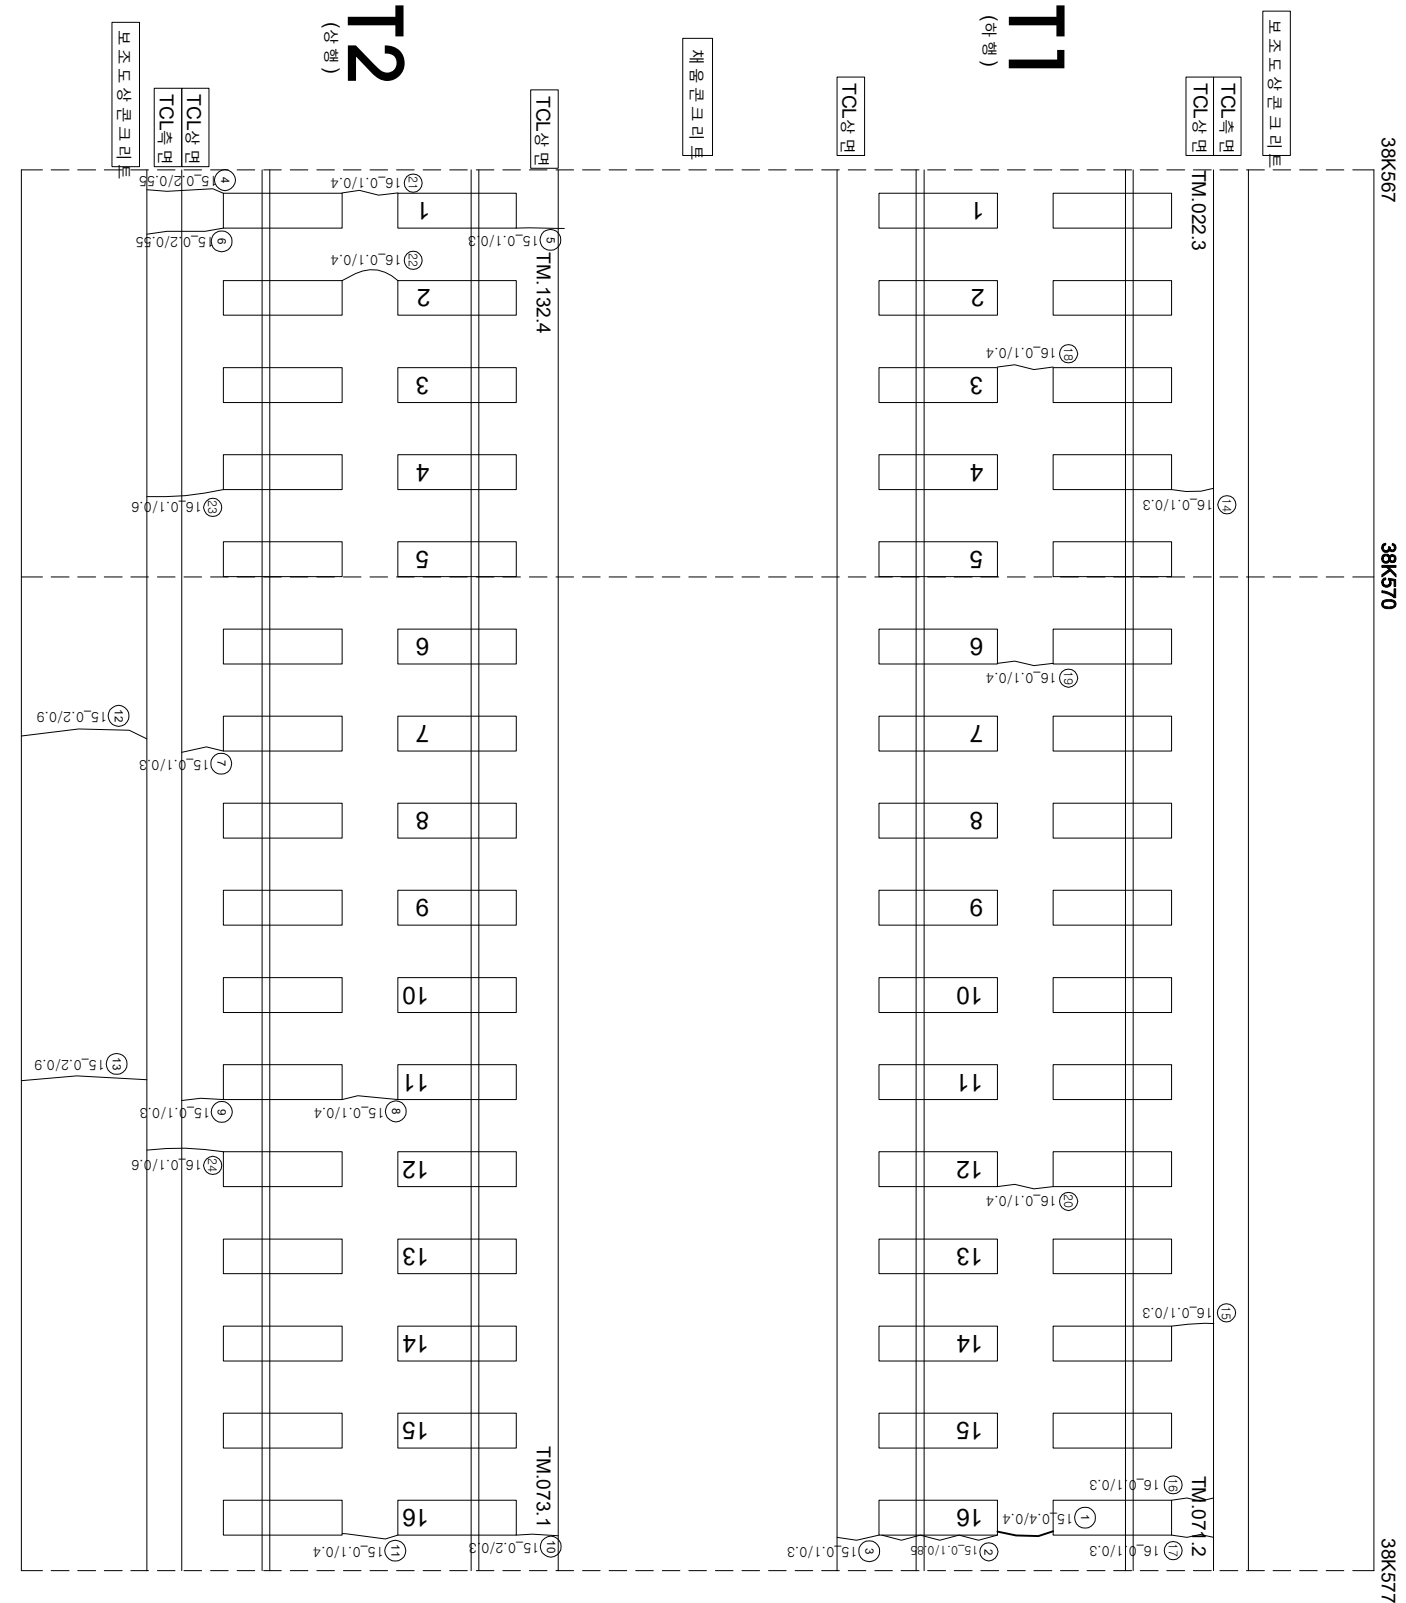
| 연번 | 순상 | 폭 | 연장 | 비고 | 연번 | 순상 | 폭 | 연장 | 비고 |
|---|---|---|---|---|---|---|---|---|---|
| 1 | 균열 | 0.4 mm | 0.4 m | | 56 | | | | |
| 2 | 균열 | 0.1 mm | 0.55 m | | 57 | | | | |
| 3 | 균열 | 0.1 mm | 0.3 m | | 58 | | | | |
| 4 | 균열 | 0.2 mm | 0.55 m | | 59 | | | | |
| 5 | 균열 | 0.1 mm | 0.3 m | | 60 | | | | |
| 6 | 균열 | 0.2 mm | 0.55 m | | 61 | | | | |
| 7 | 균열 | 0.1 mm | 0.3 m | | 62 | | | | |
| 8 | 균열 | 0.1 mm | 0.4 m | | 63 | | | | |
| 9 | 균열 | 0.1 mm | 0.3 m | | 64 | | | | |
| 10 | 균열 | 0.2 mm | 0.3 m | | 65 | | | | |
| 11 | 균열 | 0.1 mm | 0.4 m | | 66 | | | | |
| 12 | 균열 | 0.2 mm | 0.9 m | | 67 | | | | |
| 13 | 균열 | 0.2 mm | 0.9 m | | 68 | | | | |
| 14 | 균열 | 0.1 mm | 0.3 m | | 69 | | | | |
| 15 | 균열 | 0.1 mm | 0.3 m | | 70 | | | | |
| 16 | 균열 | 0.1 mm | 0.3 m | | 71 | | | | |
| 17 | 균열 | 0.1 mm | 0.3 m | | 72 | | | | |
| 18 | 균열 | 0.1 mm | 0.4 m | | 73 | | | | |
| 19 | 균열 | 0.1 mm | 0.4 m | | 74 | | | | |
| 20 | 균열 | 0.1 mm | 0.4 m | | 75 | | | | |
| 21 | 균열 | 0.1 mm | 0.4 m | | 76 | | | | |
| 22 | 균열 | 0.1 mm | 0.4 m | | 77 | | | | |
| 23 | 균열 | 0.1 mm | 0.6 m | | 78 | | | | |
| 24 | 균열 | 0.1 mm | 0.6 m | | 79 | | | | |
