와 남고산 풍면터널 87(38.368~38.378km, S87)

| 시 | 행 사 | 종 | 역 | 명 | 종 | 역 | 사 | 이 복 영 | | 점 검 | | |
|---|---|---|---|---|---|---|---|---|---|---|---|---|
| KORAIL<br>한국철도공사<br>KOREA RAILROAD | | 2017년도 | 호남고속선 | 오송 광주승강간 | 콘크리트케도 | 점검용역 | (주) 한국구조물안전연구원<br>(주) 한국도로안전연구원<br>(제) 한국건설품질연구원 | 이 복 영 | 각 열 강<br>김 경 기<br>윤 석 기 | 단 | | |

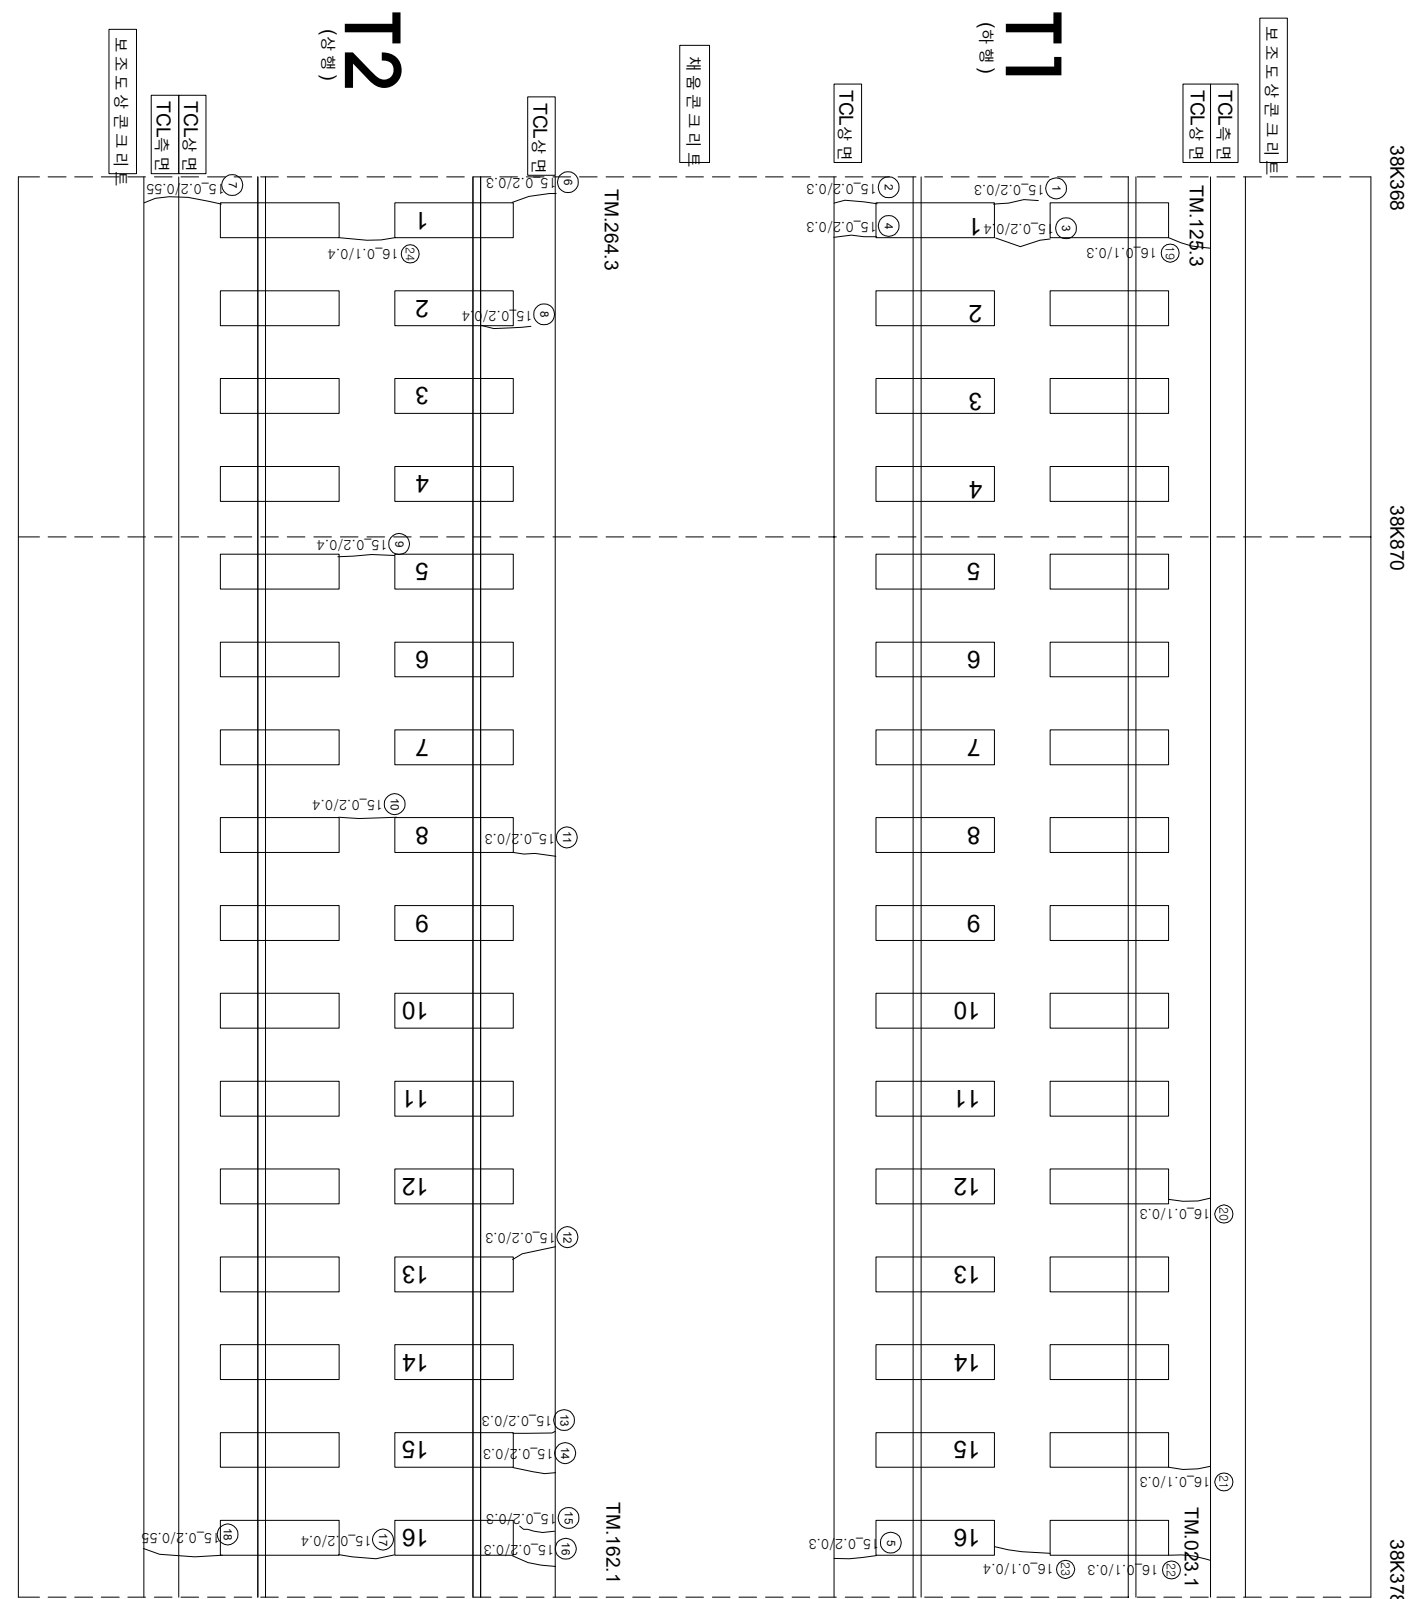
| 연번 | 순상 | 폭 | 연장 | 비고 | 연번 | 순상 | 폭 | 연장 | 비고 |
|---|---|---|---|---|---|---|---|---|---|
| 1 | 균열 | 0.2 mm | 0.3 m | | 56 | | | | |
| 2 | 균열 | 0.2 mm | 0.3 m | | 57 | | | | |
| 3 | 균열 | 0.2 mm | 0.4 m | | 58 | | | | |
| 4 | 균열 | 0.2 mm | 0.3 m | | 59 | | | | |
| 5 | 균열 | 0.2 mm | 0.3 m | | 60 | | | | |
| 6 | 균열 | 0.2 mm | 0.3 m | | 61 | | | | |
| 7 | 균열 | 0.2 mm | 0.55 m | | 62 | | | | |
| 8 | 정격부 균열 | 0.2 mm | 0.4 m | | 63 | | | | |
| 9 | 균열 | 0.2 mm | 0.4 m | | 64 | | | | |
| 10 | 균열 | 0.2 mm | 0.4 m | | 65 | | | | |
| 11 | 균열 | 0.2 mm | 0.3 m | | 66 | | | | |
| 12 | 균열 | 0.2 mm | 0.3 m | | 67 | | | | |
| 13 | 균열 | 0.2 mm | 0.3 m | | 68 | | | | |
| 14 | 균열 | 0.2 mm | 0.3 m | | 69 | | | | |
| 15 | 균열 | 0.2 mm | 0.3 m | | 70 | | | | |
| 16 | 균열 | 0.2 mm | 0.3 m | | 71 | | | | |
| 17 | 균열 | 0.2 mm | 0.4 m | | 72 | | | | |
| 18 | 균열 | 0.2 mm | 0.55 m | | 73 | | | | |
| 19 | 균열 | 0.1 mm | 0.3 m | | 74 | | | | |
| 20 | 균열 | 0.1 mm | 0.3 m | | 75 | | | | |
| 21 | 균열 | 0.1 mm | 0.3 m | | 76 | | | | |
| 22 | 균열 | 0.1 mm | 0.3 m | | 77 | | | | |
| 23 | 균열 | 0.1 mm | 0.4 m | | 78 | | | | |
| 24 | 균열 | 0.1 mm | 0.4 m | | 79 | | | | |
