호남고속선 평택역\_105(39.047~39.056km, S105)

| 시 | 행 | 사 | 용 | 역 | 명 | 용 | 역 | 사 | 경 | | 간 |
|---|---|---|---|---|---|---|---|---|---|---|---|
| KORAIL | 한국철도공사 | KOREA RAILROAD | 2017년도 호남고속선 오송-광주승강간 콘크리트케도 점검용역 | (주) 한국구조물안전연구원<br>(주) 한국도로안전연구원<br>(제) 한국건설품질연구원 | 이 복 영 | 각 안 경<br>김 장 기<br>문 석 기 | 경 | 간 | 0.220 | (0.3mm이하 : 흑색) | 원목도상보리 |

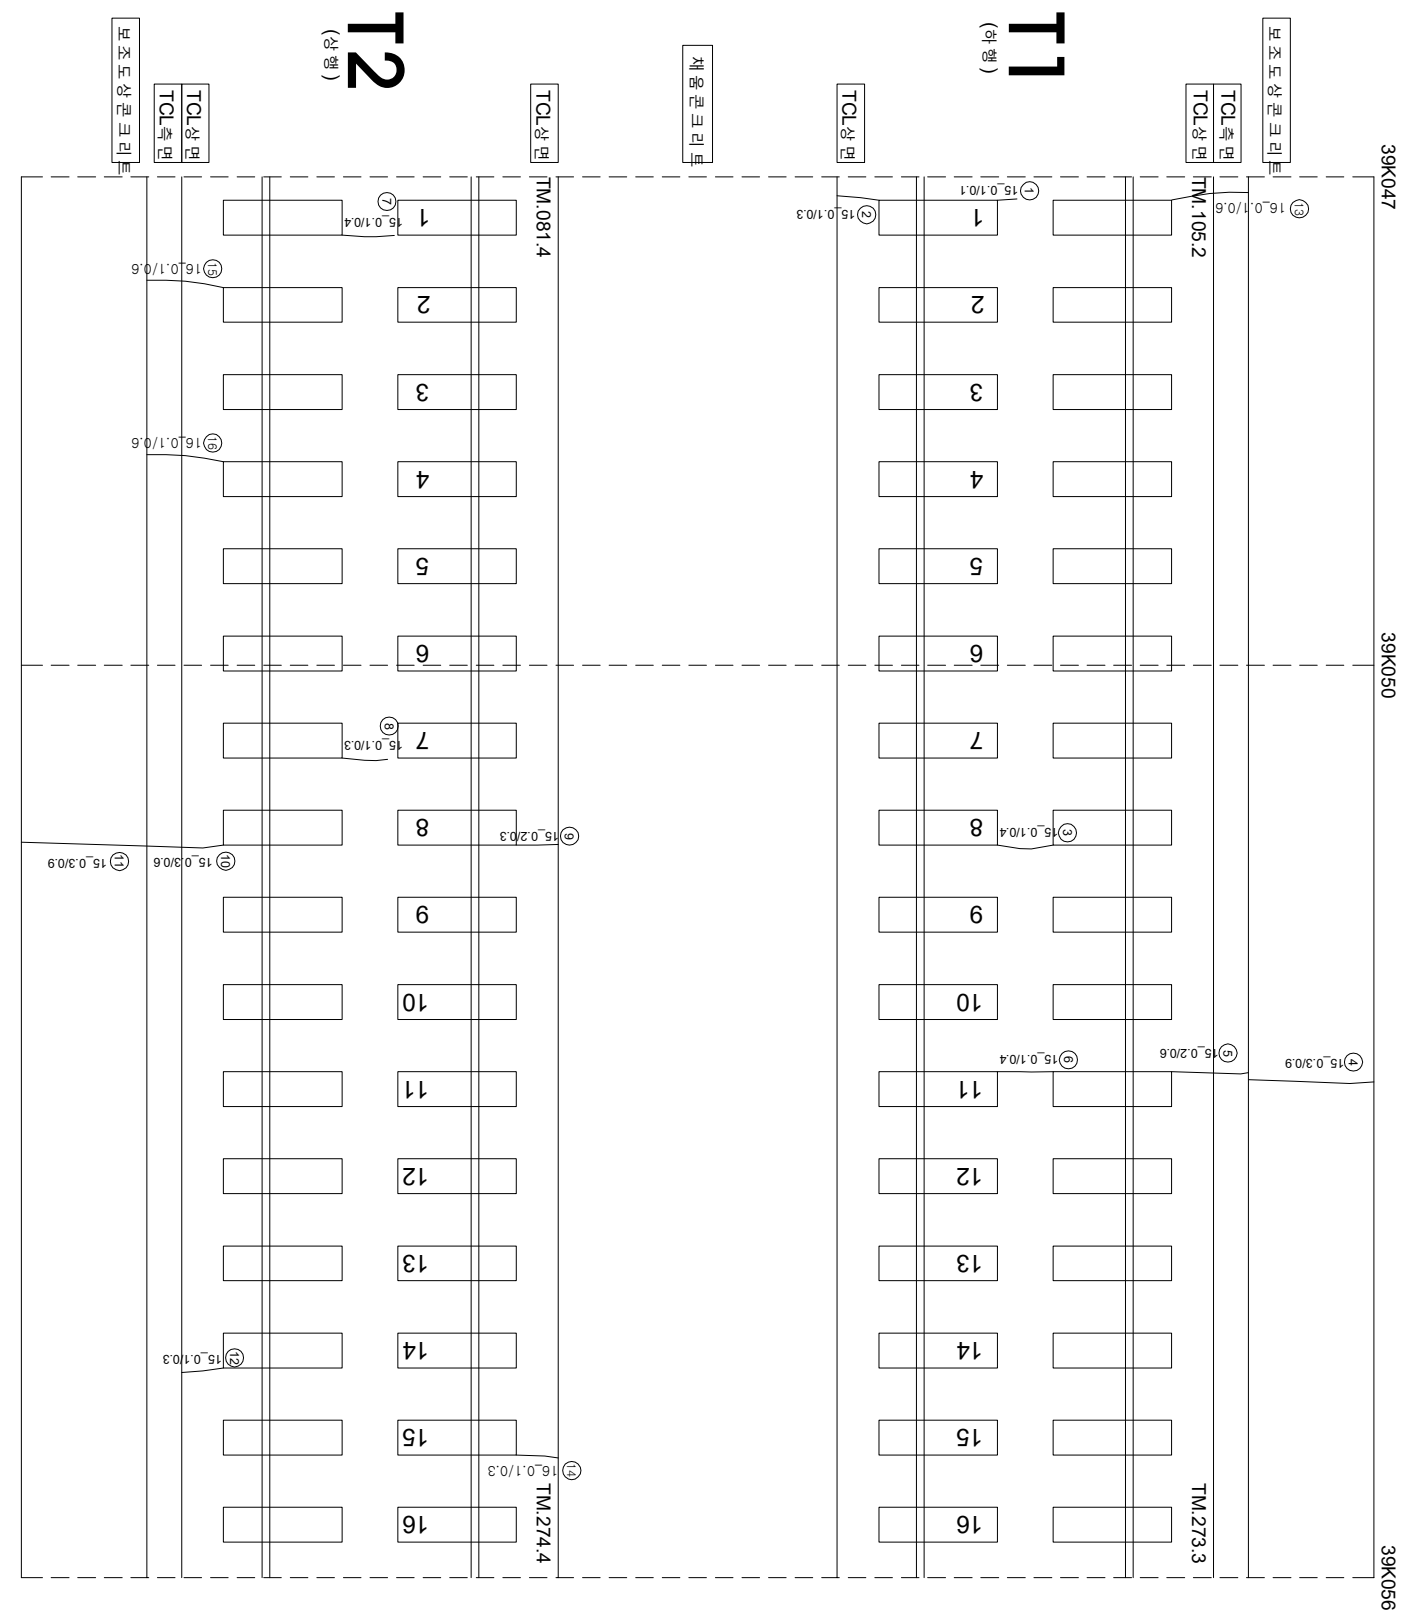
| 연번 | 순상 | 폭 | 연장 | 비고 | 연번 | 순상 | 폭 | 연장 | 비고 |
|---|---|---|---|---|---|---|---|---|---|
| 1 | 균열 | 0.1 mm | 0.3 m | | 56 | | | | |
| 2 | 균열 | 0.1 mm | 0.3 m | | 57 | | | | |
| 3 | 균열 | 0.1 mm | 0.4 m | | 58 | | | | |
| 4 | 균열 | 0.3 mm | 0.9 m | | 59 | | | | |
| 5 | 균열 | 0.2 mm | 0.6 m | | 60 | | | | |
| 6 | 균열 | 0.1 mm | 0.4 m | | 61 | | | | |
| 7 | 균열 | 0.1 mm | 0.4 m | | 62 | | | | |
| 8 | 균열 | 0.1 mm | 0.3 m | | 63 | | | | |
| 9 | 균열 | 0.2 mm | 0.3 m | | 64 | | | | |
| 10 | 균열 | 0.3 mm | 0.6 m | | 65 | | | | |
| 11 | 균열 | 0.3 mm | 0.9 m | | 66 | | | | |
| 12 | 균열 | 0.1 mm | 0.3 m | | 67 | | | | |
| 13 | 균열 | 0.1 mm | 0.6 m | | 68 | | | | |
| 14 | 균열 | 0.1 mm | 0.3 m | | 69 | | | | |
| 15 | 균열 | 0.1 mm | 0.6 m | | 70 | | | | |
| 16 | 균열 | 0.1 mm | 0.6 m | | 71 | | | | |
