호남고속선 품평터널-148(39K476.~39K486.km, S148)

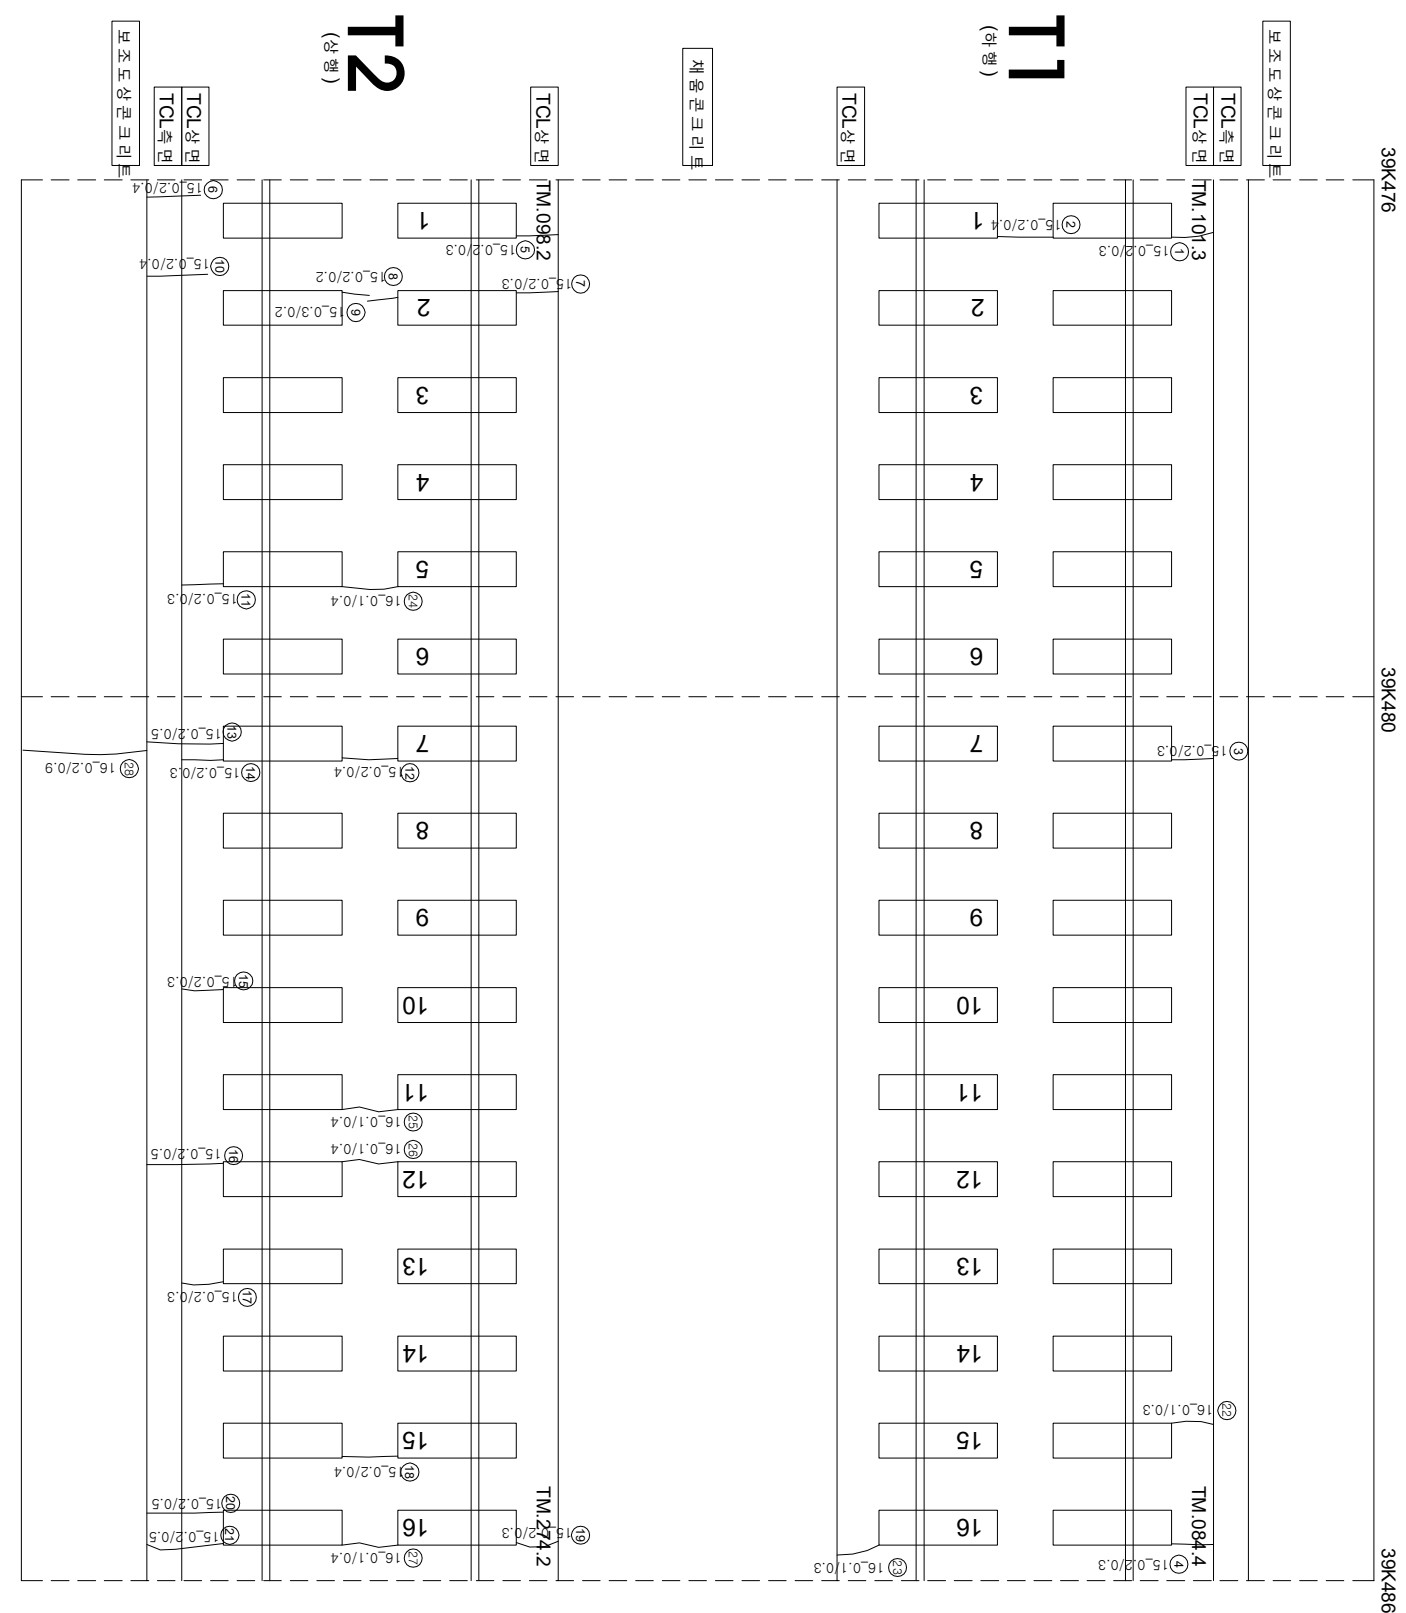
| 연번 | 순상 | 폭 | 연장 | 비고 | 연번 | 순상 | 폭 | 연장 | 비고 |
|---|---|---|---|---|---|---|---|---|---|
| 1 | 균열 | 0.2 mm | 0.3 m | | 56 | | | | |
| 2 | 균열 | 0.2 mm | 0.4 m | | 57 | | | | |
| 3 | 균열 | 0.2 mm | 0.3 m | | 58 | | | | |
| 4 | 균열 | 0.2 mm | 0.3 m | | 59 | | | | |
| 5 | 균열 | 0.2 mm | 0.3 m | | 60 | | | | |
| 6 | 균열 | 0.2 mm | 0.4 m | | 61 | | | | |
| 7 | 균열 | 0.2 mm | 0.3 m | | 62 | | | | |
| 8 | 균열 | 0.2 mm | 0.2 m | | 63 | | | | |
| 9 | 균열 | 0.3 mm | 0.2 m | | 64 | | | | |
| 10 | 균열 | 0.2 mm | 0.4 m | | 65 | | | | |
| 11 | 균열 | 0.2 mm | 0.3 m | | 66 | | | | |
| 12 | 균열 | 0.2 mm | 0.4 m | | 67 | | | | |
| 13 | 균열 | 0.2 mm | 0.5 m | | 68 | | | | |
| 14 | 균열 | 0.2 mm | 0.3 m | | 69 | | | | |
| 15 | 균열 | 0.2 mm | 0.3 m | | 70 | | | | |
| 16 | 균열 | 0.2 mm | 0.5 m | | 71 | | | | |
| 17 | 균열 | 0.2 mm | 0.3 m | | 72 | | | | |
| 18 | 균열 | 0.2 mm | 0.4 m | | 73 | | | | |
| 19 | 균열 | 0.2 mm | 0.3 m | | 74 | | | | |
| 20 | 균열 | 0.2 mm | 0.5 m | | 75 | | | | |
| 21 | 균열 | 0.2 mm | 0.5 m | | 76 | | | | |
| 22 | 균열 | 0.1 mm | 0.3 m | | 77 | | | | |
| 23 | 균열 | 0.1 mm | 0.3 m | | 78 | | | | |
| 24 | 균열 | 0.1 mm | 0.4 m | | 79 | | | | |
| 25 | 균열 | 0.1 mm | 0.4 m | | 80 | | | | |
| 26 | 균열 | 0.1 mm | 0.4 m | | 81 | | | | |
| 27 | 균열 | 0.1 mm | 0.4 m | | 82 | | | | |
| 28 | 균열 | 0.2 mm | 0.9 m | | 83 | | | | |
