한강고수면영역별\_토양\_25(40.200~40.210km, L=10m)

| <div><div><div><div><div><div></div><div>KORAIL</div><div>KOREA RAILROAD</div></div><div>한국철도공사</div></div></div></div></div> | 2017년도 화남고속선 오송-광주승강간 콘크리트케도 정검영역 | <div><div><div>(주) 한국구조물안전연구원</div><div>(주) 한국국토안전연구원</div><div>(재) 한국건설품질연구원</div></div></div> | 이복영 | <div><div><div>김은강</div><div>김경기</div><div>윤석기</div></div></div> | | |

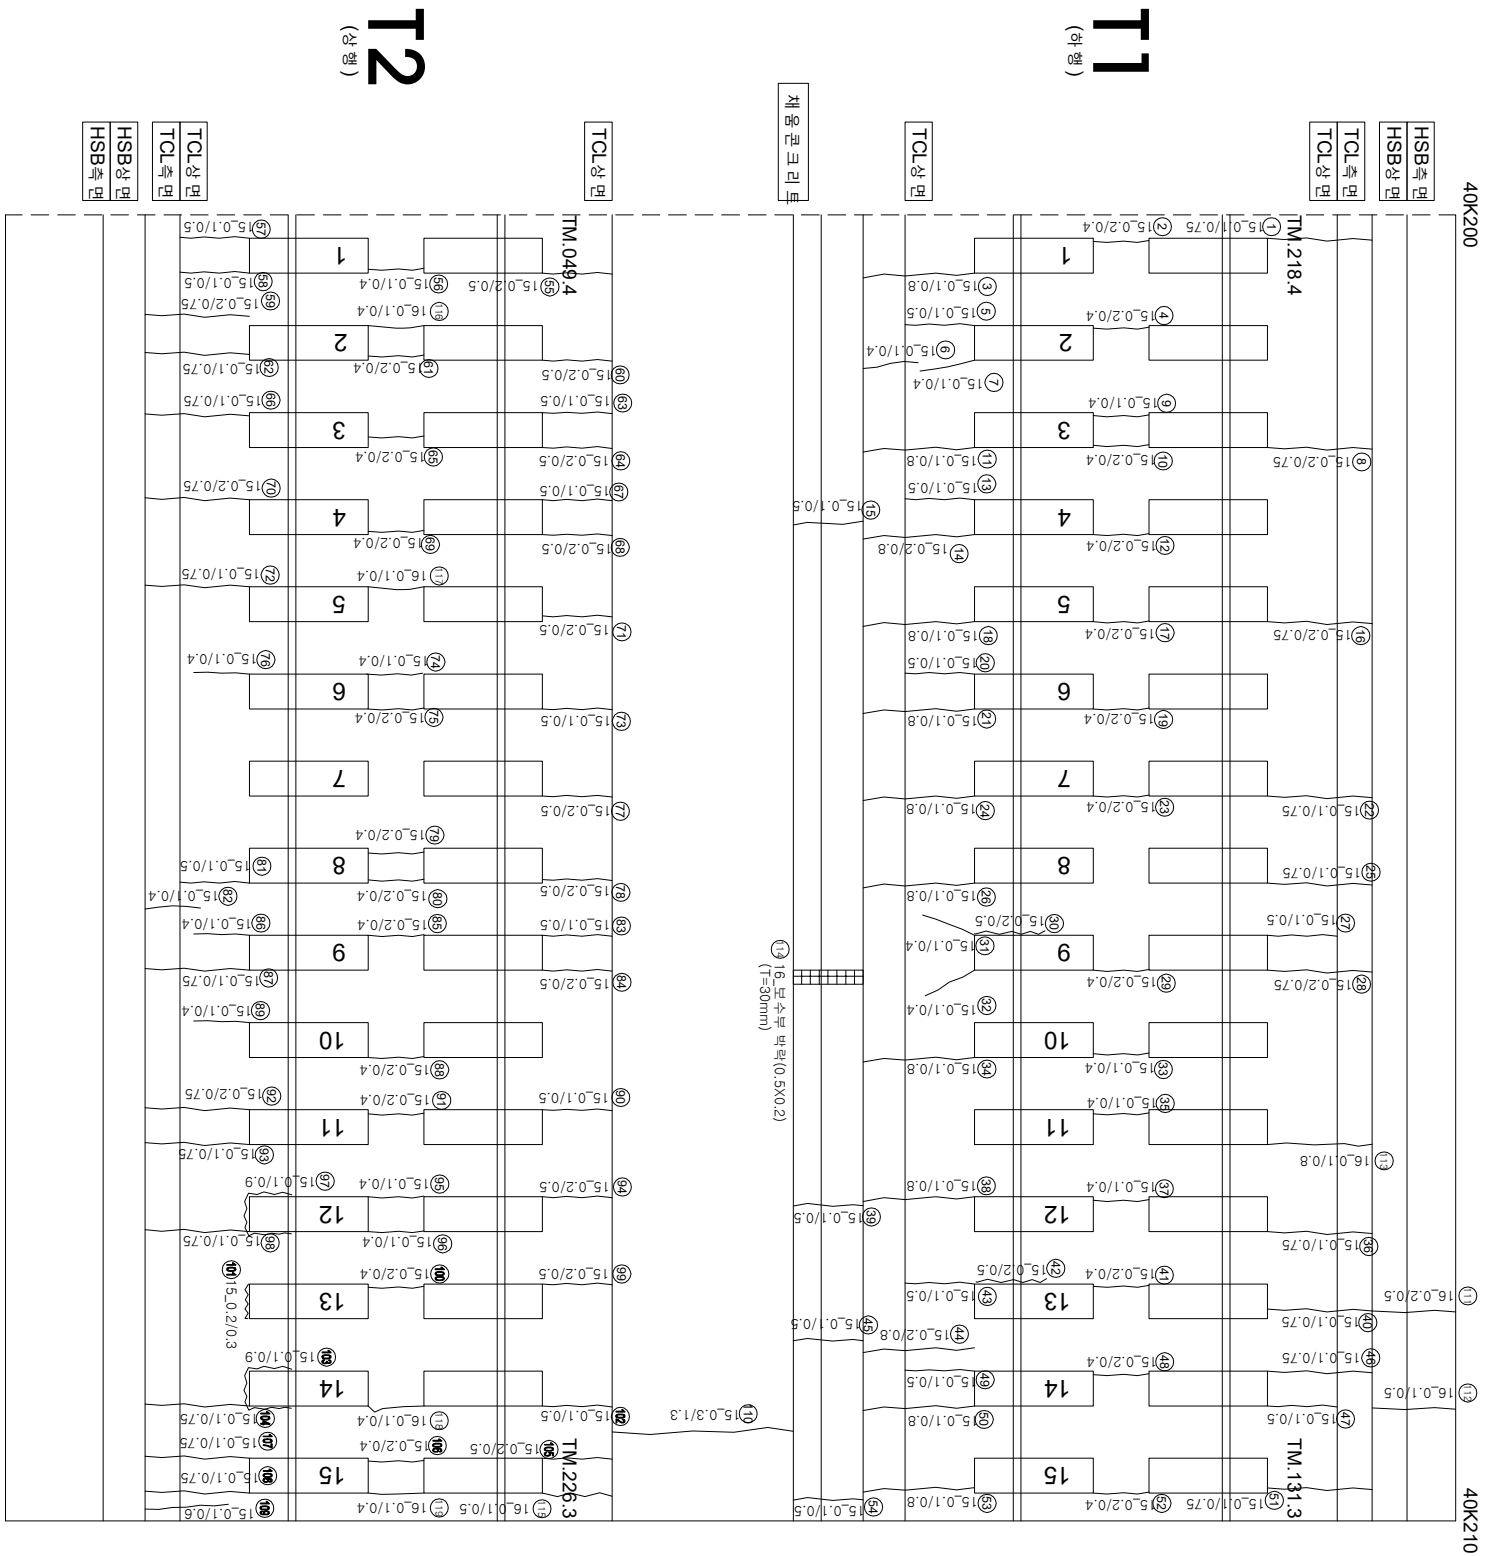
| 연번 | 손상 | 폭 | 연장 | 비고 | 연번 | 손상 | 폭 | 연장 | 비고 |
| 1 | 균열 | 0.1 mm | 0.75 m | | 61 | 균열 | 0.1 mm | 0.75 m | |
| 2 | 균열 | 0.2 mm | 0.4 m | | 62 | 균열 | 0.1 mm | 0.5 m | |
| 3 | 균열 | 0.1 mm | 0.8 m | | 63 | 균열 | 0.2 mm | 0.5 m | |
| 4 | 균열 | 0.2 mm | 0.4 m | | 64 | 균열 | 0.2 mm | 0.4 m | |
| 5 | 균열 | 0.1 mm | 0.5 m | | 65 | 균열 | 0.1 mm | 0.75 m | |
| 6 | 균열 | 0.1 mm | 0.4 m | | 66 | 균열 | 0.1 mm | 0.5 m | |
| 7 | 균열 | 0.1 mm | 0.4 m | | 67 | 균열 | 0.2 mm | 0.5 m | |
| 8 | 균열 | 0.2 mm | 0.75 m | | 68 | 균열 | 0.2 mm | 0.4 m | |
| 9 | 균열 | 0.1 mm | 0.4 m | | 69 | 균열 | 0.2 mm | 0.75 m | |
| 10 | 균열 | 0.2 mm | 0.4 m | | 70 | 균열 | 0.2 mm | 0.5 m | |
| 11 | 균열 | 0.1 mm | 0.8 m | | 71 | 균열 | 0.1 mm | 0.75 m | |
| 12 | 균열 | 0.2 mm | 0.4 m | | 72 | 균열 | 0.1 mm | 0.5 m | |
| 13 | 균열 | 0.1 mm | 0.5 m | | 73 | 균열 | 0.1 mm | 0.4 m | |
| 14 | 균열 | 0.2 mm | 0.8 m | | 74 | 균열 | 0.2 mm | 0.4 m | |
| 15 | 균열 | 0.1 mm | 0.5 m | | 75 | 균열 | 0.1 mm | 0.4 m | |
| 16 | 균열 | 0.2 mm | 0.75 m | | 76 | 균열 | 0.2 mm | 0.5 m | |
| 17 | 균열 | 0.2 mm | 0.4 m | | 77 | 균열 | 0.2 mm | 0.5 m | |
| 18 | 균열 | 0.1 mm | 0.8 m | | 78 | 균열 | 0.2 mm | 0.4 m | |
| 19 | 균열 | 0.2 mm | 0.4 m | | 79 | 균열 | 0.2 mm | 0.4 m | |
| 20 | 균열 | 0.1 mm | 0.5 m | | 80 | 균열 | 0.1 mm | 0.5 m | |
| 21 | 균열 | 0.1 mm | 0.8 m | | 81 | 균열 | 0.1 mm | 0.4 m | |
| 22 | 균열 | 0.1 mm | 0.75 m | | 82 | 균열 | 0.1 mm | 0.5 m | |
| 23 | 균열 | 0.2 mm | 0.4 m | | 83 | 균열 | 0.2 mm | 0.5 m | |
| 24 | 균열 | 0.1 mm | 0.8 m | | 84 | 균열 | 0.2 mm | 0.4 m | |
| 25 | 균열 | 0.1 mm | 0.75 m | | 85 | 균열 | 0.1 mm | 0.4 m | |
| 26 | 균열 | 0.1 mm | 0.8 m | | 86 | 균열 | 0.1 mm | 0.75 m | |
| 27 | 균열 | 0.1 mm | 0.5 m | | 87 | 균열 | 0.2 mm | 0.4 m | |
| 28 | 균열 | 0.2 mm | 0.75 m | | 88 | 균열 | 0.1 mm | 0.4 m | |
| 29 | 균열 | 0.2 mm | 0.4 m | | 89 | 균열 | 0.1 mm | 0.5 m | |
| 30 | 경계부 균열 | 0.2 mm | 0.5 m | | 90 | 균열 | 0.2 mm | 0.4 m | |
| 31 | 균열 | 0.1 mm | 0.4 m | | 91 | 균열 | 0.2 mm | 0.75 m | |
| 32 | 균열 | 0.1 mm | 0.4 m | | 92 | 균열 | 0.1 mm | 0.75 m | |
| 33 | 균열 | 0.1 mm | 0.4 m | | 93 | 균열 | 0.2 mm | 0.5 m | |
| 34 | 균열 | 0.1 mm | 0.8 m | | 94 | 균열 | 0.1 mm | 0.4 m | |
| 35 | 균열 | 0.1 mm | 0.4 m | | 95 | 균열 | 0.1 mm | 0.4 m | |
| 36 | 균열 | 0.1 mm | 0.75 m | | 96 | 균열 | 0.1 mm | 0.9 m | |
| 37 | 균열 | 0.1 mm | 0.4 m | | 97 | 경계부 균열 | 0.1 mm | 0.75 m | |
| 38 | 균열 | 0.1 mm | 0.8 m | | 98 | 균열 | 0.2 mm | 0.5 m | |
| 39 | 균열 | 0.1 mm | 0.5 m | | 99 | 균열 | 0.2 mm | 0.4 m | |
| 40 | 균열 | 0.1 mm | 0.75 m | | 100 | 균열 | 0.2 mm | 0.3 m | |
| 41 | 균열 | 0.2 mm | 0.4 m | | 101 | 경계부 균열 | 0.1 mm | 0.5 m | |
| 42 | 경계부 균열 | 0.2 mm | 0.5 m | | 102 | 균열 | 0.1 mm | 0.9 m | |
| 43 | 균열 | 0.1 mm | 0.5 m | | 103 | 경계부 균열 | 0.1 mm | 0.75 m | |
| 44 | 균열 | 0.2 mm | 0.8 m | | 104 | 균열 | 0.2 mm | 0.5 m | |
| 45 | 균열 | 0.1 mm | 0.5 m | | 105 | 균열 | 0.2 mm | 0.4 m | |
| 46 | 균열 | 0.1 mm | 0.75 m | | 106 | 균열 | 0.1 mm | 0.75 m | |
| 47 | 균열 | 0.1 mm | 0.5 m | | 107 | 균열 | 0.1 mm | 0.75 m | |
| 48 | 균열 | 0.2 mm | 0.4 m | | 108 | 균열 | 0.1 mm | 0.76 m | |
| 49 | 균열 | 0.1 mm | 0.5 m | | 109 | 균열 | 0.2 mm | 0.75 m | |
| 50 | 균열 | 0.1 mm | 0.8 m | | 110 | 균열 | 0.3 mm | 1.3 m | |
| 51 | 균열 | 0.1 mm | 0.75 m | | 111 | 균열 | 0.2 mm | 0.5 m | |
| 52 | 균열 | 0.2 mm | 0.4 m | | 112 | 균열 | 0.1 mm | 0.5 m | |
| 53 | 균열 | 0.1 mm | 0.8 m | | 113 | 균열 | 0.1 mm | 0.8 m | |
| 54 | 균열 | 0.1 mm | 0.5 m | | 114 | 벽각 | 0.5 m | 0.2 m | |
| 55 | 균열 | 0.1 mm | 0.4 m | | 115 | 균열 | 0.1 mm | 0.5 m | |
| 56 | 균열 | 0.1 mm | 0.5 m | | 116 | 균열 | 0.1 mm | 0.4 m | |
| 57 | 균열 | 0.1 mm | 0.5 m | | 117 | 균열 | 0.1 mm | 0.4 m | |
| 58 | 균열 | 0.2 mm | 0.75 m | | 118 | 균열 | 0.1 mm | 0.4 m | |
| 59 | 균열 | 0.2 mm | 0.5 m | | 119 | 균열 | 0.1 mm | 0.4 m | |
| 60 | 균열 | 0.2 mm | 0.4 m | | 120 | | | | |
