호남고속선향서터널\_13 (40.457~40.467km, S13)

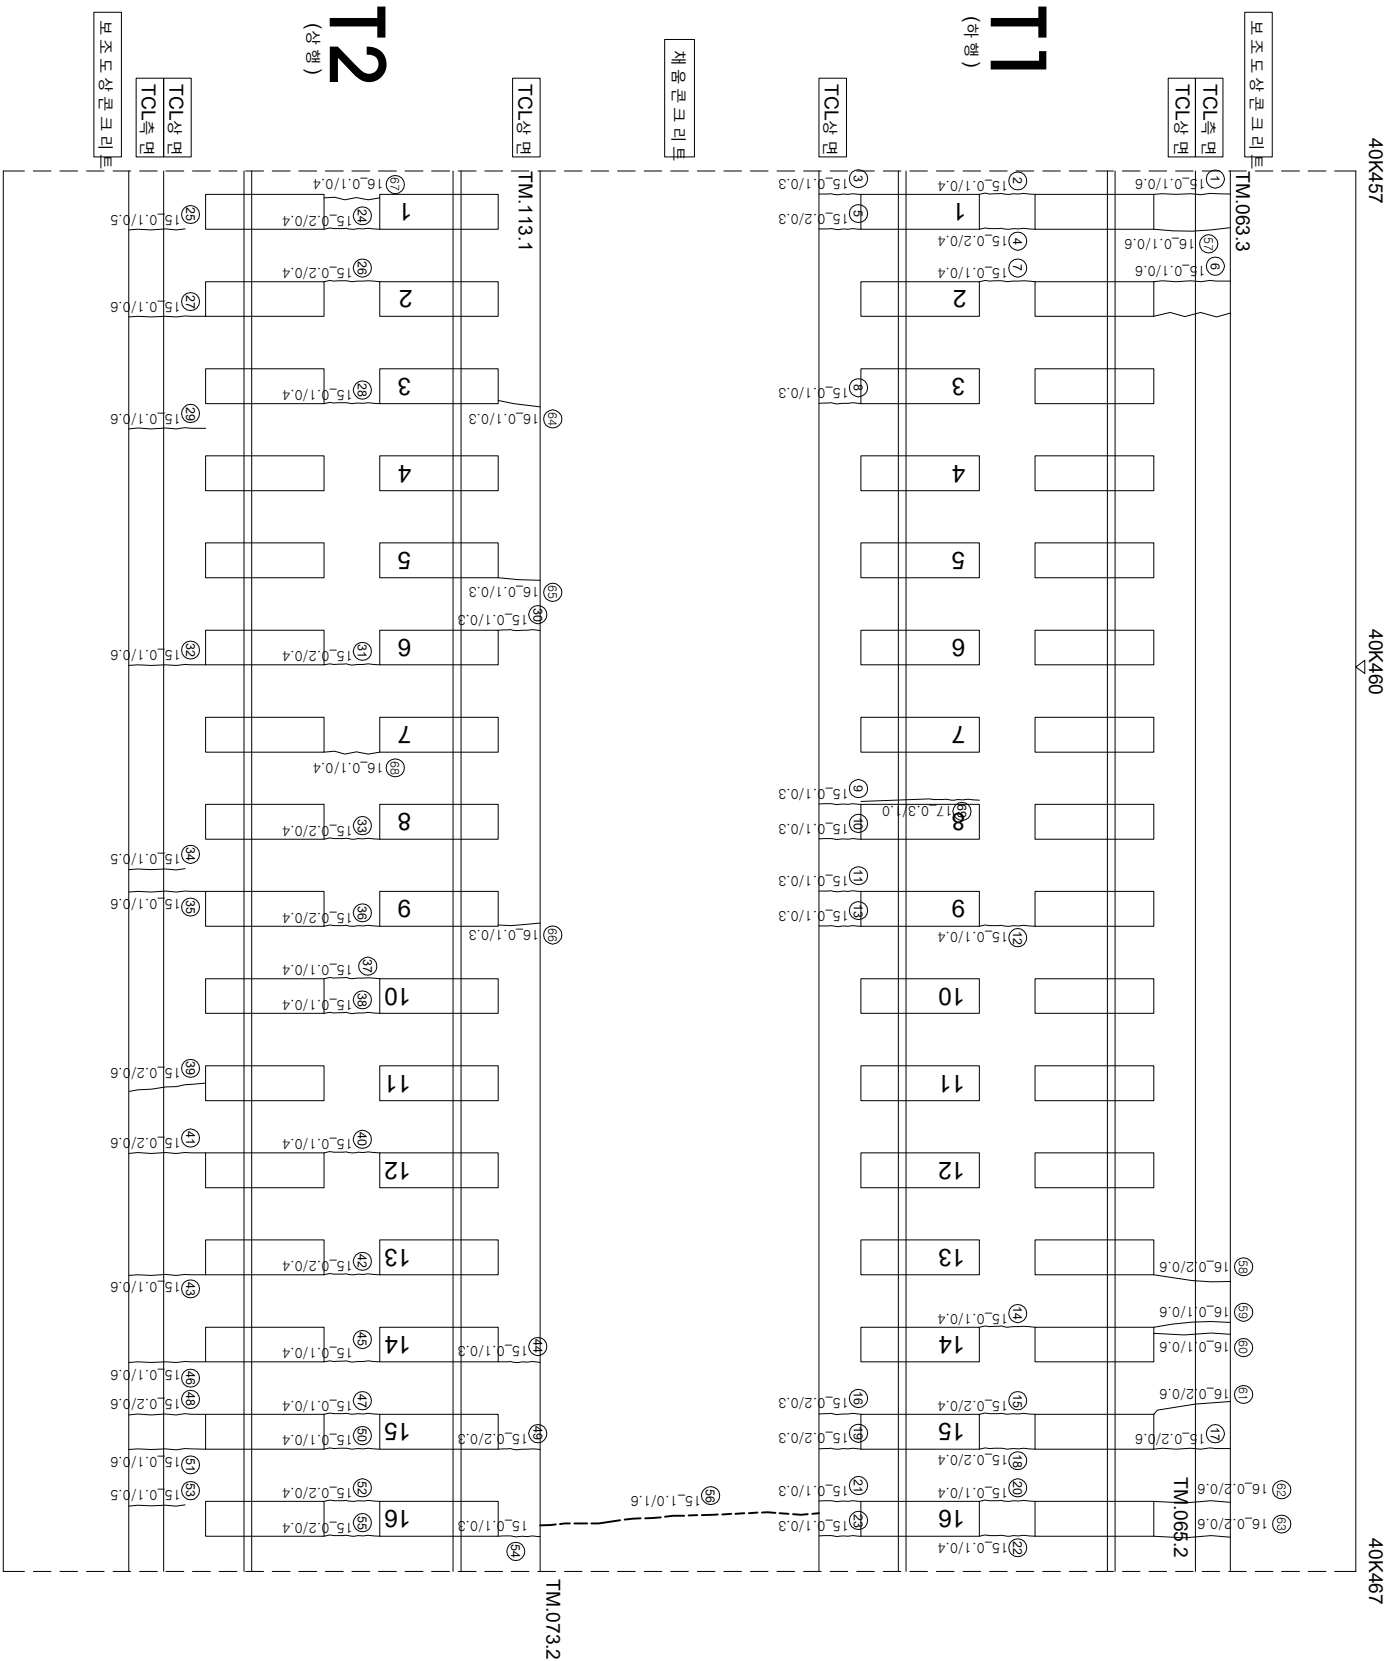
| 연번 | 순차 | 북 | 연장 | 비고 | 연번 | 순차 | 북 | 연장 | 비고 |
|---|---|---|---|---|---|---|---|---|---|
| 1 | 균열 | 0.1 | 0.6 | m | 56 | 균열 | 1.0 | 1.6 | m |
| 14 | 균열 | 0.1 | 0.4 | m | 69 | 갈래부 균열 | 0.3 | 1.0 | m |
