## 호남고속선 향저터널\_23 (40.557~40.567km, S23)

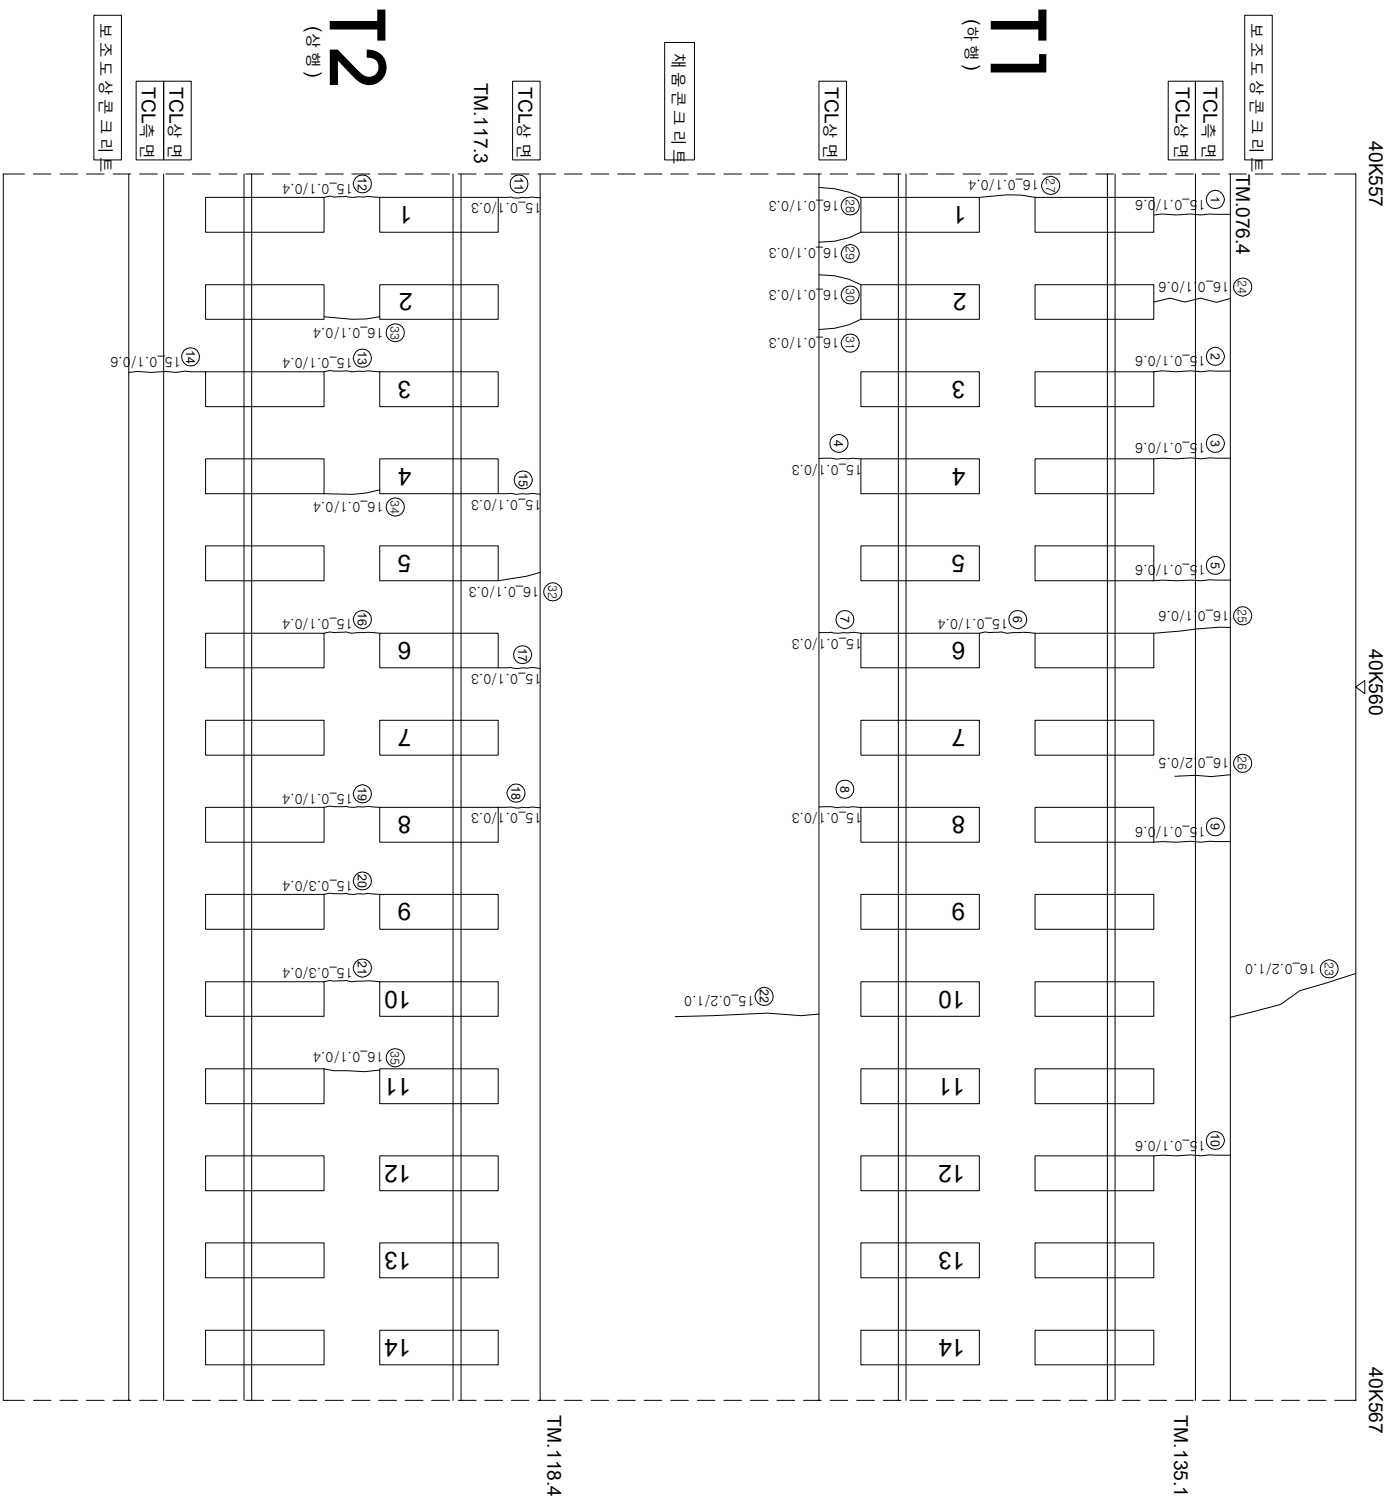
| 연번 | 순상 | 폭 | 연장 | 비고 | 연번 | 순상 | 폭 | 연장 | 비고 |
|---|---|---|---|---|---|---|---|---|---|
| 1 | 균열 | 0.1 mm | 0.6 m | | 56 | | | | |
| 2 | 균열 | 0.1 mm | 0.6 m | | 57 | | | | |
| 3 | 균열 | 0.1 mm | 0.6 m | | 58 | | | | |
| 4 | 균열 | 0.1 mm | 0.3 m | | 59 | | | | |
| 5 | 균열 | 0.1 mm | 0.6 m | | 60 | | | | |
| 6 | 균열 | 0.1 mm | 0.4 m | | 61 | | | | |
| 7 | 균열 | 0.1 mm | 0.3 m | | 62 | | | | |
| 8 | 균열 | 0.1 mm | 0.3 m | | 63 | | | | |
| 9 | 균열 | 0.1 mm | 0.6 m | | 64 | | | | |
| 10 | 균열 | 0.1 mm | 0.6 m | | 65 | | | | |
| 11 | 균열 | 0.1 mm | 0.3 m | | 66 | | | | |
| 12 | 균열 | 0.1 mm | 0.4 m | | 67 | | | | |
| 13 | 균열 | 0.1 mm | 0.4 m | | 68 | | | | |
| 14 | 균열 | 0.1 mm | 0.6 m | | 69 | | | | |
| 15 | 균열 | 0.1 mm | 0.3 m | | 70 | | | | |
| 16 | 균열 | 0.1 mm | 0.4 m | | 71 | | | | |
| 17 | 균열 | 0.1 mm | 0.3 m | | 72 | | | | |
| 18 | 균열 | 0.1 mm | 0.3 m | | 73 | | | | |
| 19 | 균열 | 0.1 mm | 0.4 m | | 74 | | | | |
| 20 | 균열 | 0.3 mm | 0.4 m | | 75 | | | | |
| 21 | 균열 | 0.3 mm | 0.4 m | | 76 | | | | |
| 22 | 균열 | 0.2 mm | 0.1 m | | 77 | | | | |
| 23 | 균열 | 0.2 mm | 1.0 m | | 78 | | | | |
| 24 | 균열 | 0.1 mm | 0.6 m | | 79 | | | | |
| 25 | 균열 | 0.1 mm | 0.6 m | | 80 | | | | |
| 26 | 균열 | 0.2 mm | 0.5 m | | 81 | | | | |
| 27 | 균열 | 0.1 mm | 0.4 m | | 82 | | | | |
| 28 | 균열 | 0.1 mm | 0.3 m | | 83 | | | | |
| 29 | 균열 | 0.1 mm | 0.3 m | | 84 | | | | |
| 30 | 균열 | 0.1 mm | 0.3 m | | 85 | | | | |
| 31 | 균열 | 0.1 mm | 0.3 m | | 86 | | | | |
| 32 | 균열 | 0.1 mm | 0.3 m | | 87 | | | | |
| 33 | 균열 | 0.1 mm | 0.4 m | | 88 | | | | |
| 34 | 균열 | 0.1 mm | 0.4 m | | 89 | | | | |
| 35 | 균열 | 0.1 mm | 0.4 m | | 90 | | | | |
