호남고속선 향저교\_9(41.080~41.088km, S2-3)

| 시 | 행 | 사 | 용 | 역 | 영 | 용 | 역 | 사 | 이 | | 장 | 아 | 지 | 단 | 지 | 지 | 지 | | | | | | | | | |
|---|---|---|---|---|---|---|---|---|---|---|---|---|---|---|---|---|---|---|---|---|---|---|---|---|---|---|
| KORAIL<br>KOREA RAILROAD | 한국철도공사 | 2017년도 호남고속선 오송-광주승정간 콘크리트케도 정점영역 | | | | (주) 한국국조물안전연구원<br>(주) 한국국토안전연구원<br>(재) 한국건설품질연구원 | | 이 | 복 | 영 | 간 | 원 | 강 | 김 | 경 | 기 | 원 | | | | | | | | | |

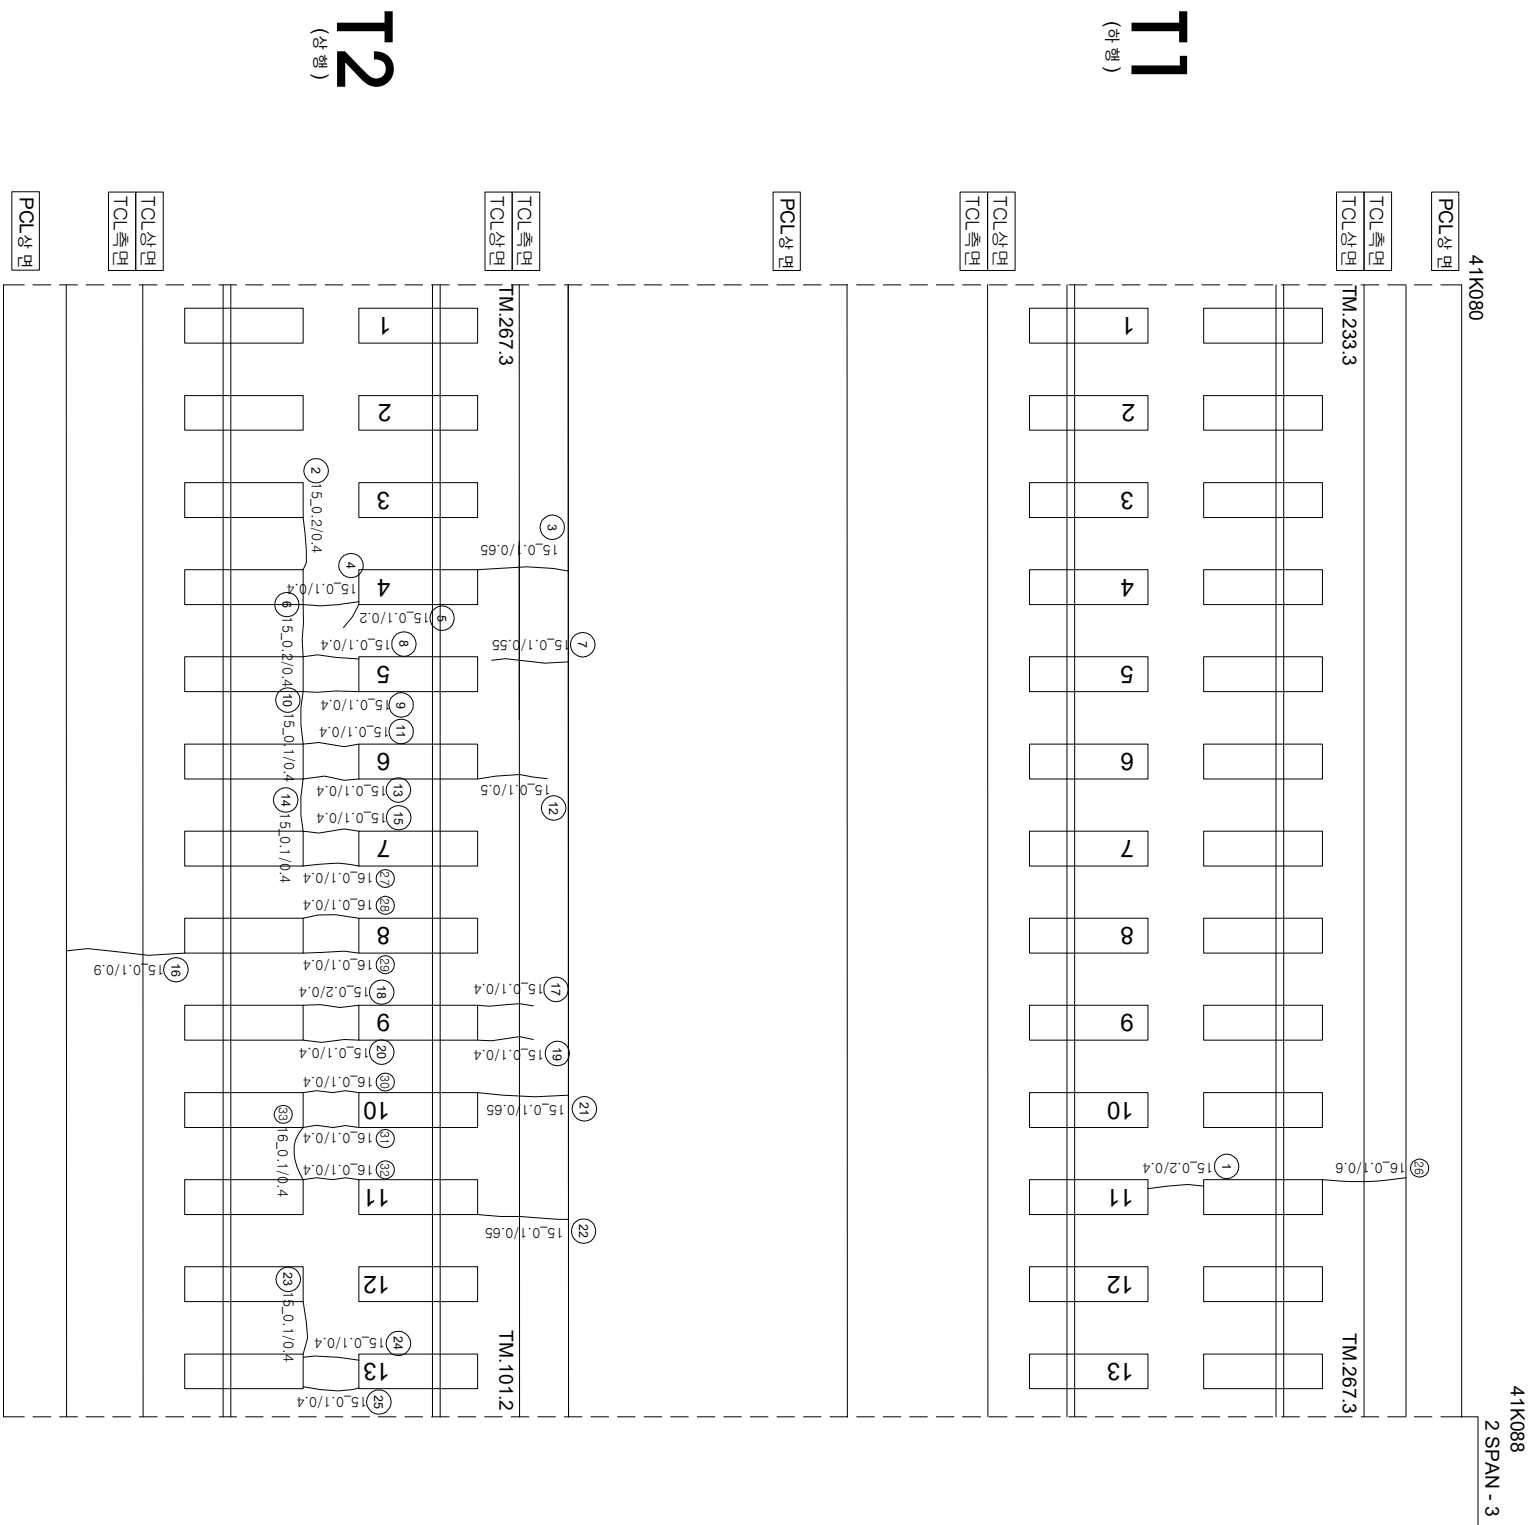
| 연번 | 순상 | 폭 | 연장 | 비고 | 연번 | 순상 | 폭 | 연장 | 비고 |
|---|---|---|---|---|---|---|---|---|---|
| 1 | 균열 | 0.2 | 0.4 | m | 56 | | | | |
| 2 | 균열 | 0.2 | 0.4 | m | 57 | | | | |
| 3 | 균열 | 0.1 | 0.65 | m | 58 | | | | |
| 4 | 균열 | 0.1 | 0.4 | m | 59 | | | | |
| 5 | 균열 | 0.1 | 0.2 | m | 60 | | | | |
| 6 | 균열 | 0.1 | 0.55 | m | 61 | | | | |
| 7 | 균열 | 0.1 | 0.4 | m | 62 | | | | |
| 8 | 균열 | 0.2 | 0.4 | m | 63 | | | | |
| 9 | 균열 | 0.1 | 0.4 | m | 64 | | | | |
| 10 | 균열 | 0.1 | 0.4 | m | 65 | | | | |
| 11 | 균열 | 0.1 | 0.4 | m | 66 | | | | |
| 12 | 균열 | 0.1 | 0.5 | m | 67 | | | | |
| 13 | 균열 | 0.1 | 0.4 | m | 68 | | | | |
| 14 | 균열 | 0.1 | 0.4 | m | 69 | | | | |
| 15 | 균열 | 0.1 | 0.4 | m | 70 | | | | |
| 16 | 균열 | 0.1 | 0.9 | m | 71 | | | | |
| 17 | 균열 | 0.1 | 0.4 | m | 72 | | | | |
| 18 | 균열 | 0.2 | 0.4 | m | 73 | | | | |
| 19 | 균열 | 0.1 | 0.4 | m | 74 | | | | |
| 20 | 균열 | 0.1 | 0.4 | m | 75 | | | | |
| 21 | 균열 | 0.1 | 0.65 | m | 76 | | | | |
| 22 | 균열 | 0.1 | 0.65 | m | 77 | | | | |
| 23 | 균열 | 0.1 | 0.4 | m | 78 | | | | |
| 24 | 균열 | 0.1 | 0.4 | m | 79 | | | | |
| 25 | 균열 | 0.1 | 0.4 | m | 80 | | | | |
| 26 | 균열 | 0.1 | 0.6 | m | 81 | | | | |
| 27 | 균열 | 0.1 | 0.4 | m | 82 | | | | |
| 28 | 균열 | 0.1 | 0.4 | m | 83 | | | | |
| 29 | 균열 | 0.1 | 0.4 | m | 84 | | | | |
| 30 | 균열 | 0.1 | 0.4 | m | 85 | | | | |
| 31 | 균열 | 0.1 | 0.4 | m | 86 | | | | |
| 32 | 균열 | 0.1 | 0.4 | m | 87 | | | | |
| 33 | 균열 | 0.1 | 0.4 | m | 88 | | | | |
