호남고속선 영천터널\_2(41.557~41.563km, S2)

| 시 | 행 | 사 | 용 | 역 | 영 | 사 | 건 | |
|---|---|---|---|---|---|---|---|---|
| KORAIL<br>KOREA RAILROAD | 한국철도공사 | 2017년도 호남고속선 오송-광주승정간 콘크리트케도 점검용역 | (주) 한국구조물안전연구원<br>(주) 한국도로안전연구원<br>(재) 한국건설품질연구원 | 이복영 | 김윤강<br>김경기<br>문은석 | 원형 | <div>〰〰〰 (0.3m이하 : 목책)</div> <div>〰〰〰 (0.3m초과 0.5m이하 : 흙책)</div> <div>〰〰〰 (0.5m초과 1.0m미만 : 목책)</div> <div>- - - - (총책)</div> | <div>점로판리</div> <div>철판상</div> <div>나무수운부</div> <div>시공이음판리, 총판리</div> |

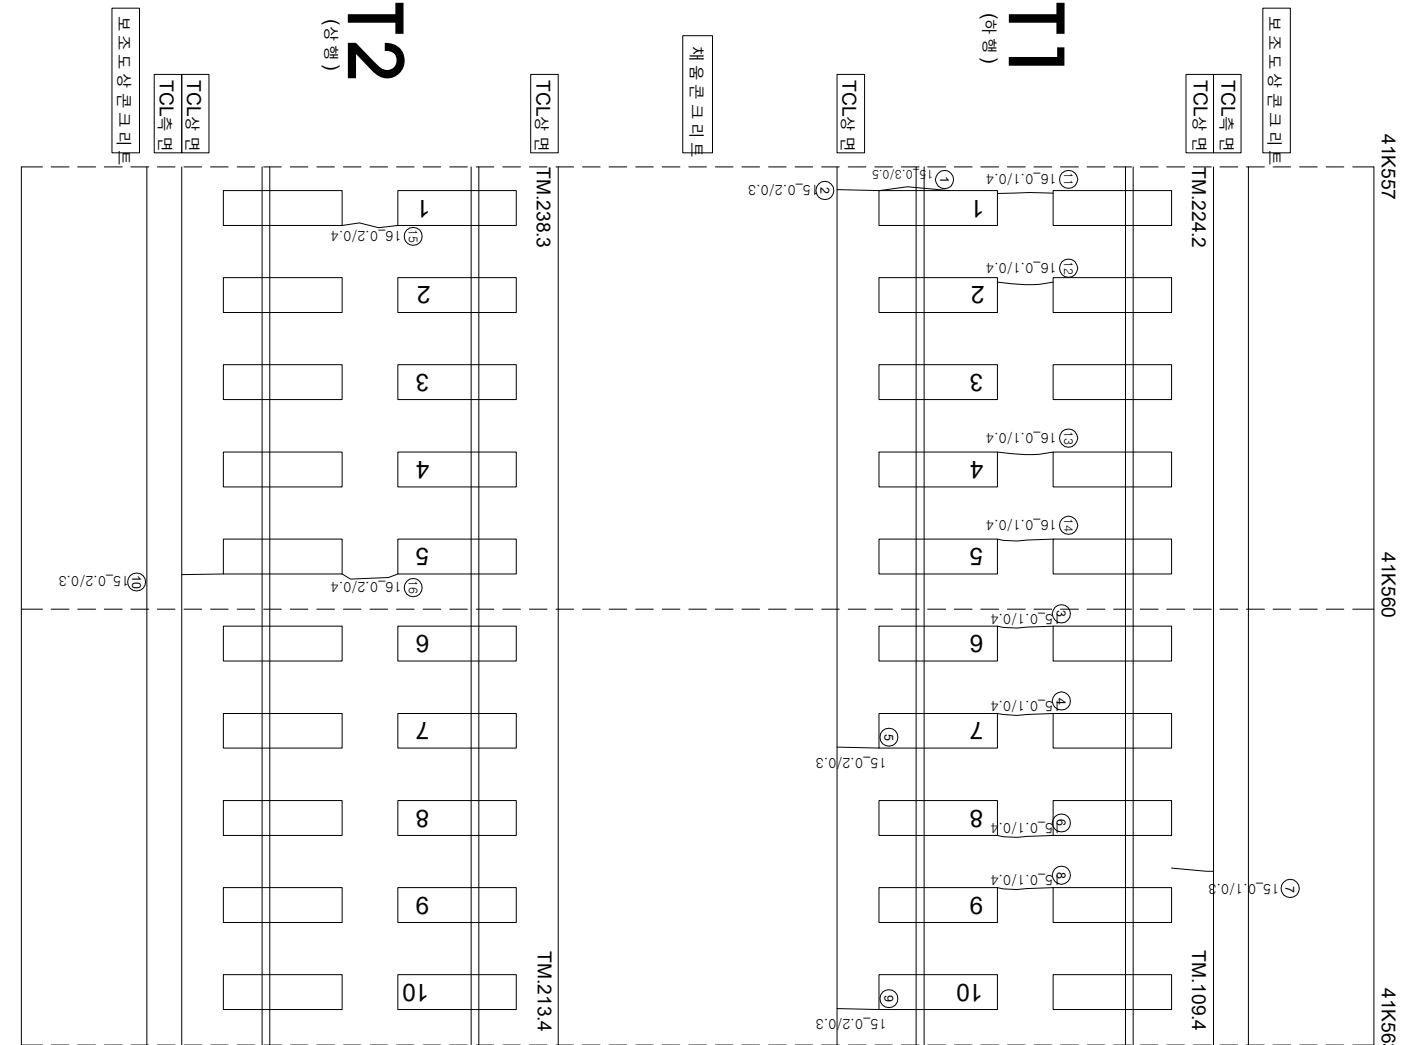
| 연번 | 손상 | 폭 | 연장 | 비고 | 연번 | 손상 | 폭 | 연장 | 비고 |
|---|---|---|---|---|---|---|---|---|---|
| 1 | 경계부 균열 | 0.3 mm | 0.3 m | | 56 | | | | |
| 2 | 균열 | 0.2 mm | 0.3 m | | 57 | | | | |
| 3 | 균열 | 0.1 mm | 0.4 m | | 58 | | | | |
| 4 | 균열 | 0.1 mm | 0.4 m | | 59 | | | | |
| 5 | 균열 | 0.2 mm | 0.3 m | | 60 | | | | |
| 6 | 균열 | 0.1 mm | 0.4 m | | 61 | | | | |
| 7 | 균열 | 0.1 mm | 0.3 m | | 62 | | | | |
| 8 | 균열 | 0.1 mm | 0.4 m | | 63 | | | | |
| 9 | 균열 | 0.2 mm | 0.3 m | | 64 | | | | |
| 10 | 균열 | 0.2 mm | 0.3 m | | 65 | | | | |
| 11 | 균열 | 0.1 mm | 0.4 m | | 66 | | | | |
| 12 | 균열 | 0.1 mm | 0.4 m | | 67 | | | | |
| 13 | 균열 | 0.1 mm | 0.4 m | | 68 | | | | |
| 14 | 균열 | 0.1 mm | 0.4 m | | 69 | | | | |
| 15 | 균열 | 0.2 mm | 0.4 m | | 70 | | | | |
| 16 | 균열 | 0.2 mm | 0.4 m | | 71 | | | | |
