## 호남고속선 영천터널\_53(42.061~42.071km, S53)

| 시 | 행 사 | 공 역 명 | 공 역 사 | 이 표 영 | | 영 | |
|---|---|---|---|---|---|---|---|
| KORAIL<br>KOREA RAILROAD | 한국철도공사 | 2017년도 호남고속선 오송-광주승정간 토크리케도 점검용역<br>(주)한국구조물안전연구원<br>(주)한국토목안전연구원<br>(제)한국건설품질연구원 | (주) 한국구조물안전연구원<br>(주)한국토목안전연구원<br>(제) 한국건설품질연구원 | 이 표 영 | 관 은 강<br>김 경 기<br>안 석 기 | 영 | |

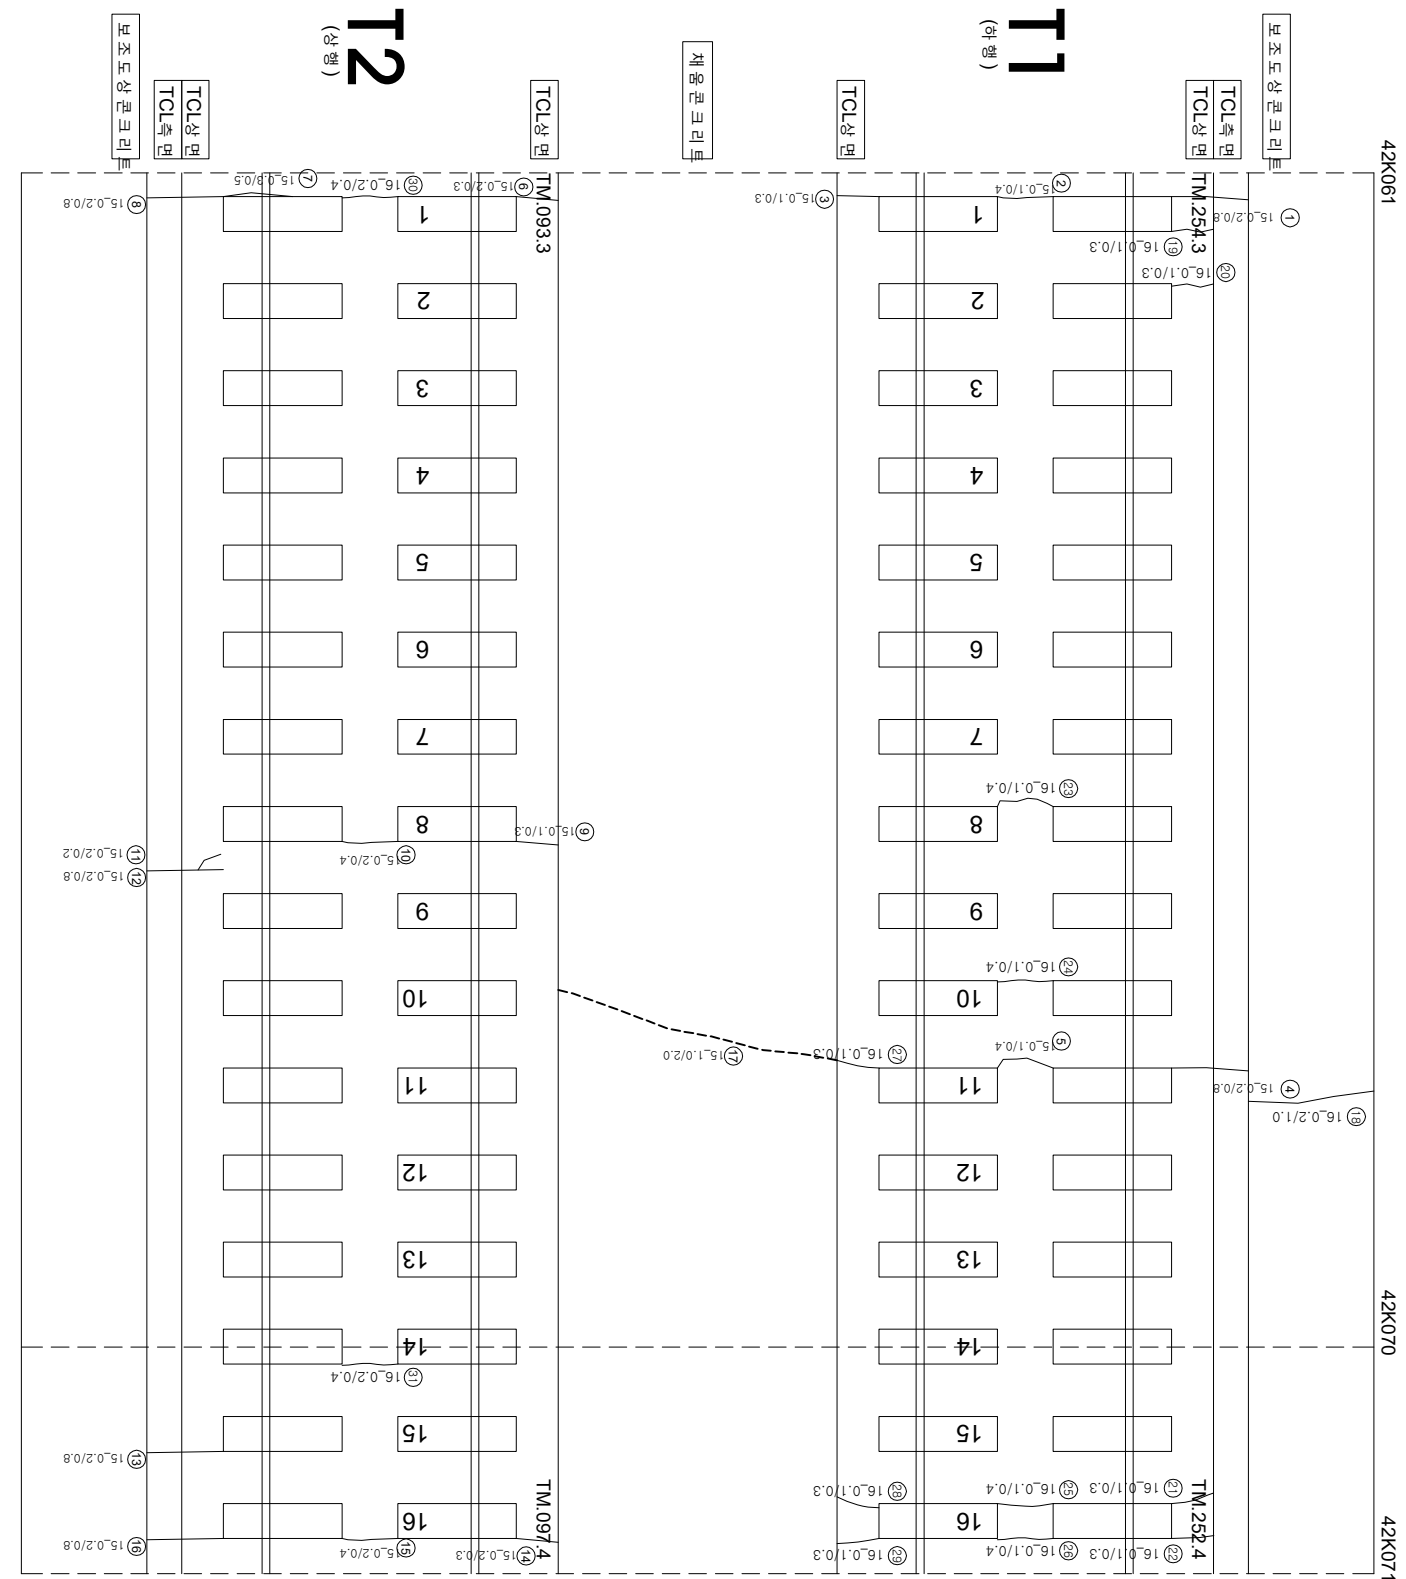
| 연번 | 순차 | 폭 | 연장 | 비고 | 연번 | 순차 | 폭 | 연장 | 비고 |
|---|---|---|---|---|---|---|---|---|---|
| 1 | 균열 | 0.2 mm | 0.8 m | | 56 | | | | |
| 7 | 경계부 균열 | 0.3 mm | 0.5 m | | 62 | | | | |
| 17 | 균열 | 1.0 mm | 2.0 m | | 72 | | | | |
| 18 | 균열 | 0.2 mm | 1.0 m | | 73 | | | | |
