호남고속선 염천터널\_토공노반\_119(43.490~43.500km, L=10m)

| 시 | 행 | 사 | 용 | 역 | 명 | 용 | 역 | 사 | 과 | | | 간 | | | | | | | | | | | | | | | | | |
|---|---|---|---|---|---|---|---|---|---|---|---|---|---|---|---|---|---|---|---|---|---|---|---|---|---|---|---|---|---|
| KORAIL | 한국철도공사 | KOREA RAILROAD | 2017년도 호남고속선 오송-광주송정간 콘크리트케도 점검용역 | (주) 한국구조물안전연구원<br>(주) 한국토목안전연구원<br>(재) 한국건설품질연구원 | 이 | 복 | 영 | 간윤경<br>김경기<br>윤석기 | 영 | 영 | 영 | | | | | | | | | | | | | | | | | | |

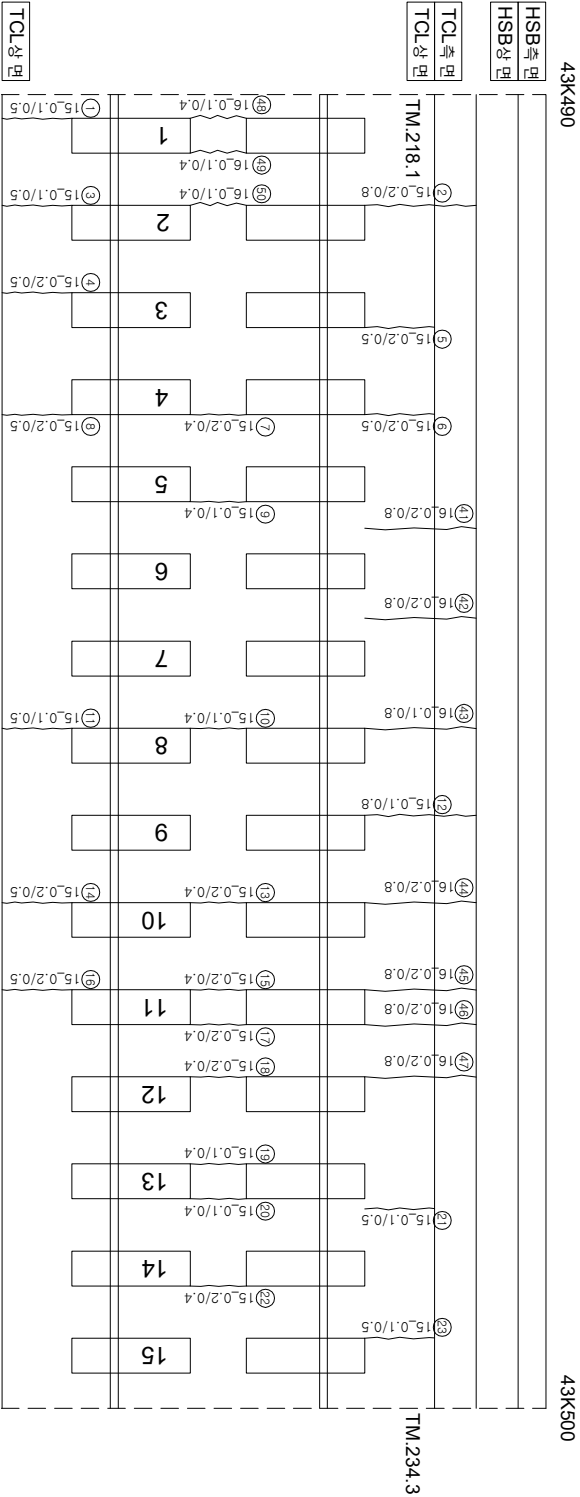
T1

(하행)

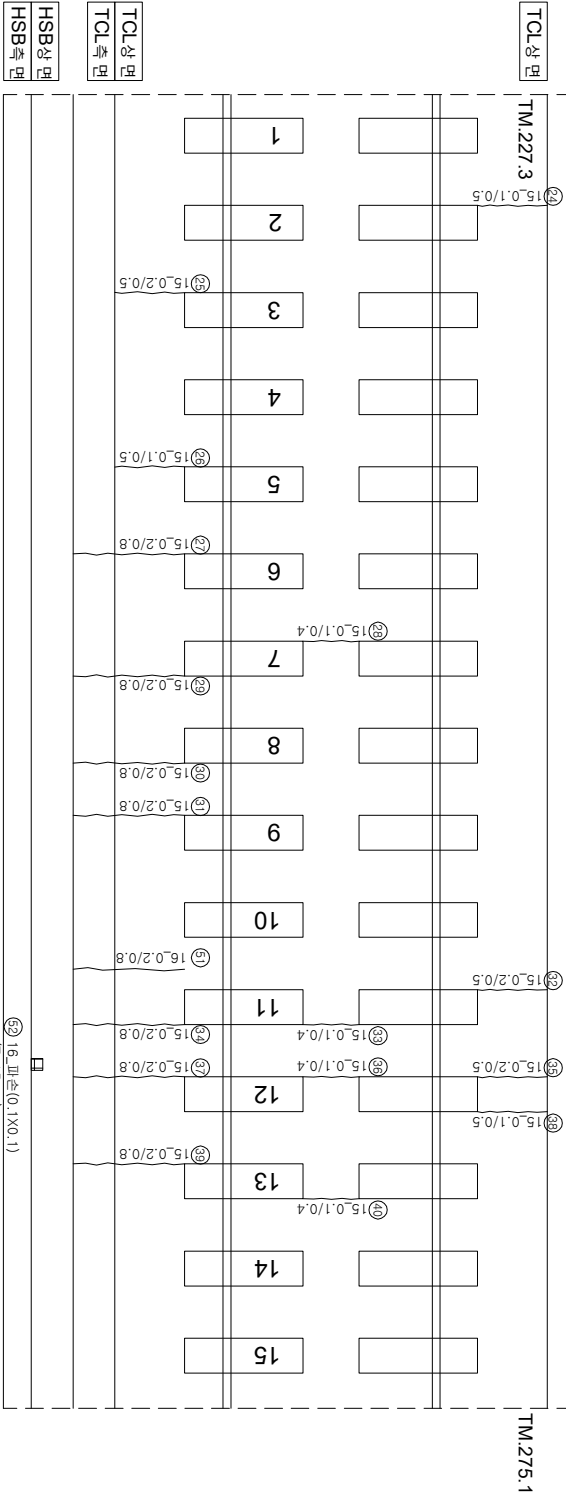
T2

(상행)
